Hertsön 11:476

Duvhöksgränd 22

| Besiktningsdatum | 2025-06-17 |
| Besiktningsföretag | OBM Norrbotten AB |

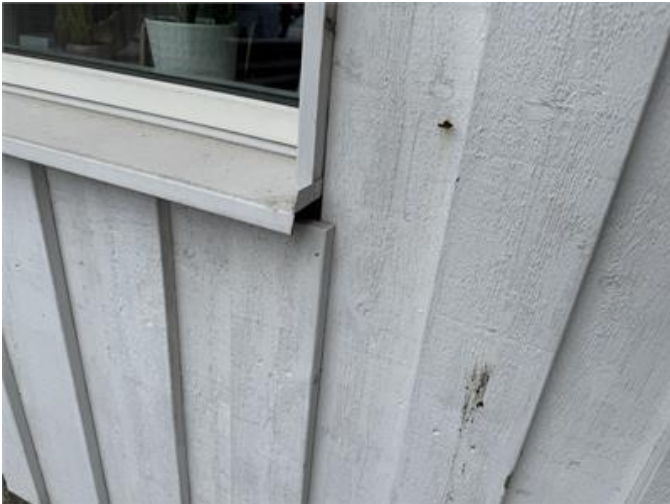
| Besiktningsresultat | | | | | |
|---|---|---|---|---|---|
| | | | X | | Äldre del av fasad i vinkeln bakom förråd/tvättstuga samt på garage har underhållsbehov, mindre rötskador förekommer.<br><br>Otätheter noterades i fasaden vid fönsterbleck, vilket bör åtgärdas. |

Otättheter i fasad vid fönsterbleck.

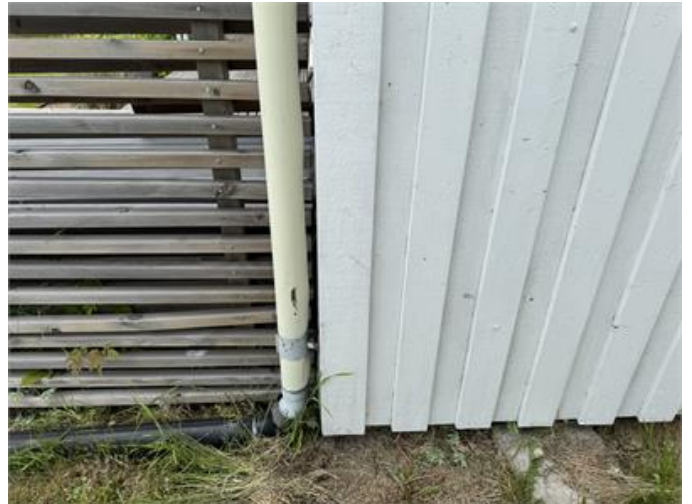
| Besiktningsresultat | | | | | |
|---|---|---|---|---|---|
| Hängrännor/stuprör | | X | | | Hängrännor och stuprör har äldre standard. Tryckskador, färgsläpp och frostsprängda stuprör förekommer i normal omfattning. |

Frostsprängt stuprör.

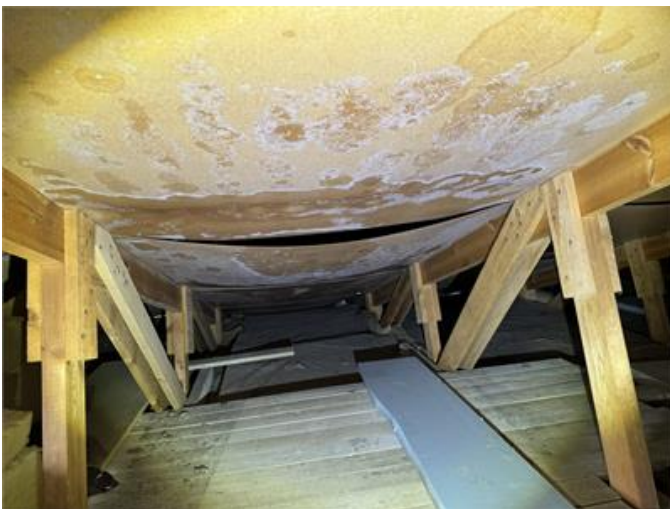
| Besiktningsresultat | | | | | |
|---|---|---|---|---|---|
| Vind | | | X | | Fuktfläckar och mikrobiell påväxt förekommer på underlagstaket, vilket är relativt normalt för konstruktionstypen. Takets insida bör regelbundet kontrolleras.<br><br>Underlagstakets masonitskivor bör justeras och kompletteras, nedfallna skivor förekommer lokalt.<br><br>Underlagstakets masonitskivor är på aktuella hus vända åt fel håll, med den blanka sidan inåt. Vilket försämrar funktion och livslängd.<br><br>Vinden besiktades från landgång som sträcker sig ca halva längden på huset. |

Fuktfläckar/mikrobiell påväxt på underlagstak av masonitskivor i vindsutrymme.

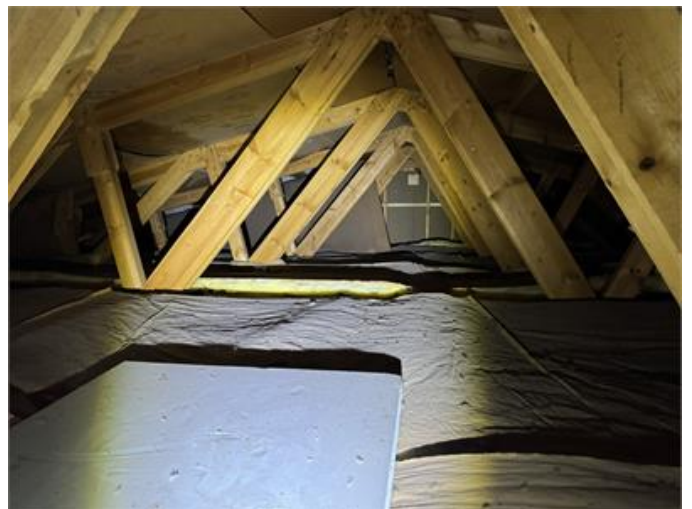
Nedfallna masonitskivor i vindsutrymme.

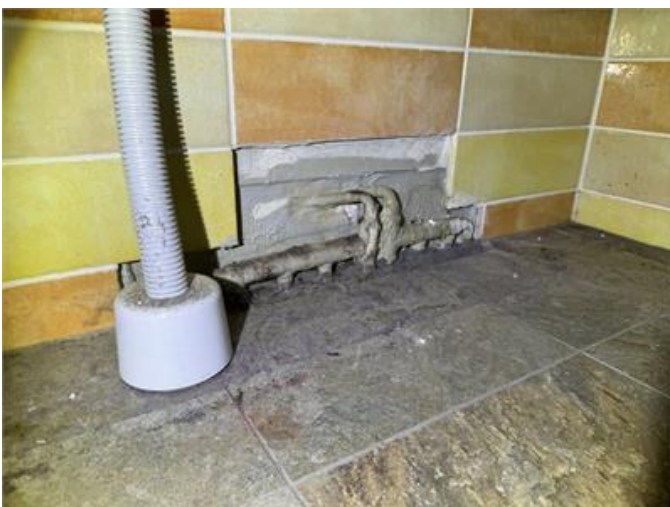
| Besiktningsresultat | | | | | |
|---|---|---|---|---|---|
| Badrum | | X | | | <p>Olämplig placering av rörgenomföringar finns dels i golv under tvättställ och dels i vägg vid badkaret, vilket ökar risken för fuktskador och är ett avsteg från gällande branschregler.</p> <p>Olämplig placering av fönster, medför ökad risk för fuktskador i vägg.</p> <p>Golvbrunn under badkar är svåråtkomlig och fullständig bedömning är ej möjlig.</p> |

Rör genomföringar i golv i badrummet under tvättställ.

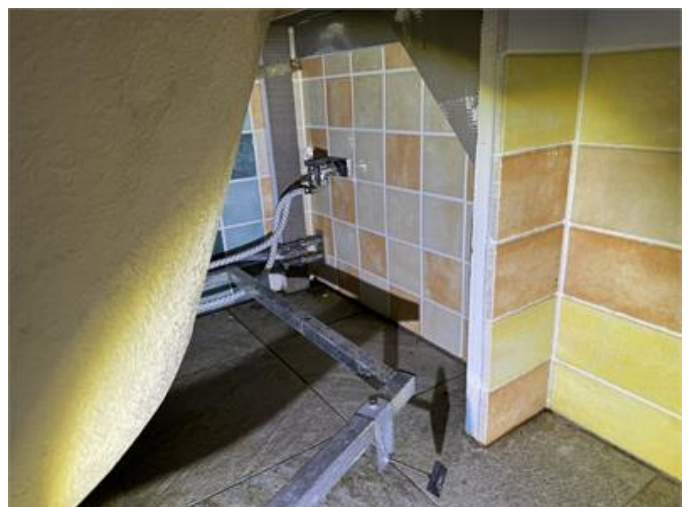
Rör genomföringar i vägg vid badkaret i badrum.

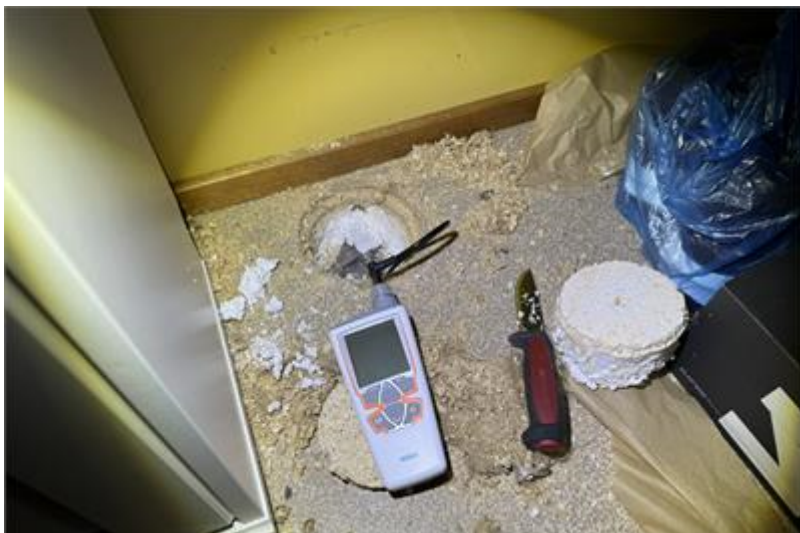
Det förekommer flytande golv på betongplatta, vilket betecknas som en riskkonstruktion med avseende på fukt- och mikrobiella skador. Vid stickprovsmässig kontroll av konstruktionen uppmättes förhöjd relativ fuktighet, men normal fuktkvot i trämaterial. Den största risken med aktuell grundkonstruktion är om organiskt material utsätts för den naturliga fukt som finns i betongplattan, detta kan medföra mikrobiella skador och oönskad lukt.

Den relativa fuktigheten uppmättes under plastfolie till ca 80% vid 17 °C. Det kritiska gränsvärdet för mikrobiell tillväxt brukar anges till ca 70-75% relativ fuktighet (RF).

Vid kontroll av konstruktion uppmättes fuktvärden över kritisk nivå för mikrobiell tillväxt och normal lukt upplevdes, se kommentar/riskanalys.

För att säkert fastställa golvkonstruktionernas kondition och utförande krävs en fortsatt teknisk undersökning.

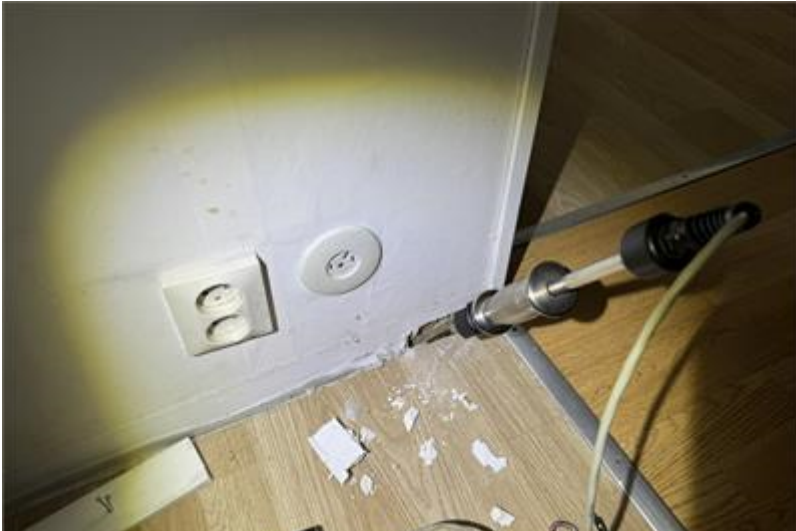
Den normala fuktkvoten i mellanväggen kan vara en indikation på att fuktskydd finns under väggen men det kunde ej fastställas vid kontrollen.

Fuktkvot uppmättes i väggregel vid betongplatta till ca 10%. Det kritiska gränsvärdet för mikrobiell tillväxt brukar anges till ca 15-17% fuktkvot (FK).

Vid kontroll av konstruktion uppmättes fuktvärden under kritisk nivå för mikrobiell tillväxt och normal lukt upplevdes.
