# Besiktningsprotokoll

Anticimex Försäkringsbesiktning i samarbete med Fastighetsbyrån

| Fastighetsadress:<br>Ellen Keys Gata 47 | |

| Besiktningsdatum:<br>2025-06-17 | Protokollnummer:<br>69066336 |

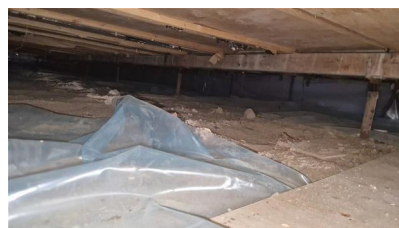
Krypgrund med installerad avfuktare.

Fuktkvoten uppmättes till 13% i bjälklag.

Risken för mikrobiell tillväxt föreligger om fuktkvoten överstiger 17%.

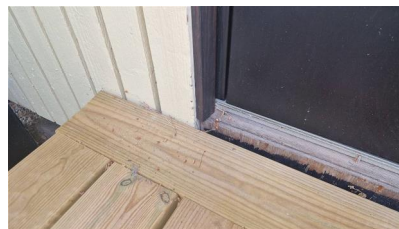
Tröskelbleck saknas under dörr.

Avsaknad av tröskelbleck medför att det finns risk för att vatten kan rinna in och orsaka fuktskador på tröskel och/eller i kringliggande vägg och bjälklag.

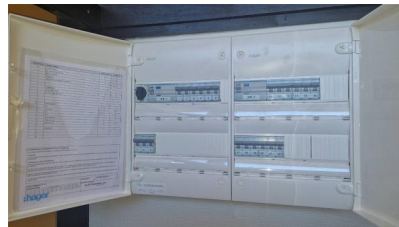
El-centralen har jordfelsbrytare.

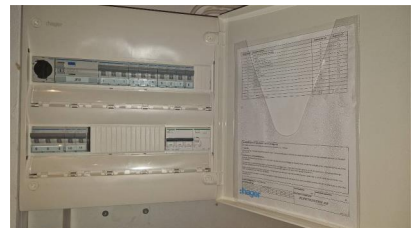
El-centralen har jordfelsbrytare.

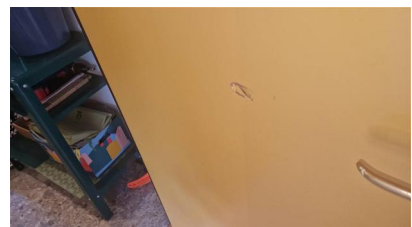
Skada noteras på innerdörr.

Förekommer på någon enstaka mer dörr.

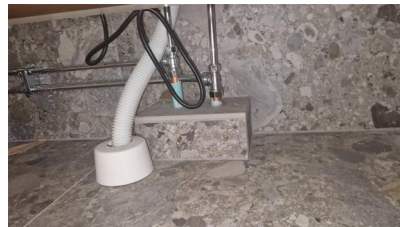
Rör genomföring finns i golv under handfat.

Rör genomföringar i golv medför en ökad risk för att vatten tränger ner i omkringliggande konstruktioner och orsakar fuktskador.

För att minska fuktpåslag kring rör genomföring har en sockel byggts för att flytta upp dem från golvet.

Risken för att fritt vatten på golvet ska påverka eventuella otätheter kring rören bedöms som liten.
