# Besiktningsprotokoll

Anticimex Försäkringsbesiktning i samarbete med Fastighetsbyrån

| Fastighetsadress:<br>Furunäsvägen 27 | |

| Besiktningsdatum:<br>2025-06-17 | Protokollnummer:<br>69059917 |

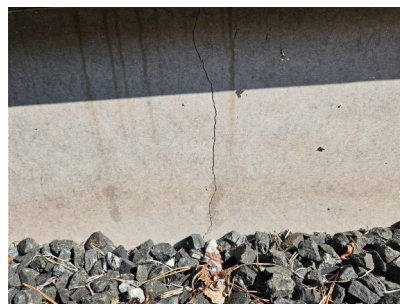
#### Utvändigt / Sockel

Mindre sprickor finns i kantblock.

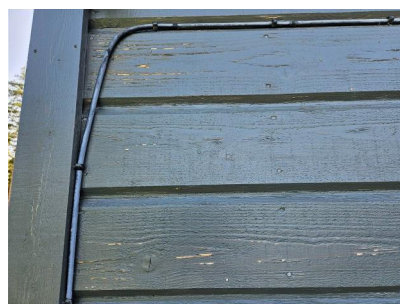
#### Utvändigt / Fasad

Ett visst målningsbehov föreligger på delar av fasaden.

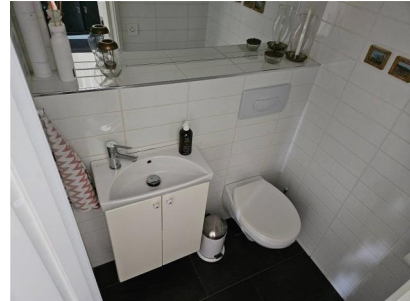
### Entréplan / Wc

Inbyggd spolcistern till toalett saknar skvallerrör.

Utan skvallerrör finns risk att eventuellt läckage inte upptäcks, vilket kan leda till fuktskador i omkringliggande konstruktioner.

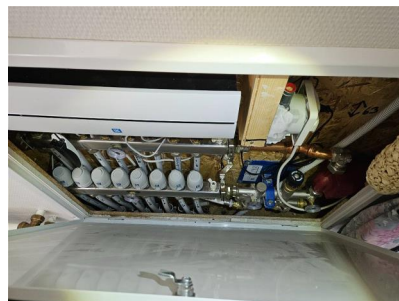
### Entréplan / Tvättstuga

Huset bedöms vara väl underhållet och i gott skick med endast ett fåtal anmärkningar. Bl.a så saknas det vattentät botten och skvallerrör vid husets fördelning till golvvärmen. Skulle det i dagsläget börja läcka där så är risken stor att man inte upptäcker det. Därför bör utrymmet förses med ett vattenlarm, som tjuter i händelse av läckage.

Fördelningen till golvvärmen saknar vattentät botten och skvallerrör.

När det saknas ökar risken för att ett läckage inte upptäcks i tid.

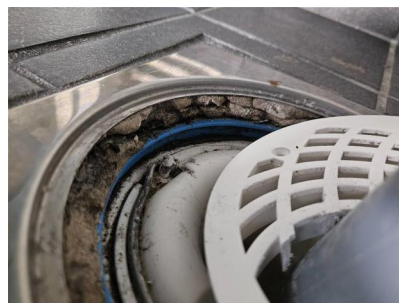
Tätskiktet är felmonterat i golvbrunnen, det sticker fram under klämringen.

Dock ska man ha i åtanke att montaget sett likadant ut sedan huset byggdes och ingen skada har inträffat. Dessutom sitter klämringen fast ordentligt.
