# Besiktningsprotokoll

Anticimex Försäkringsbesiktning i samarbete med Fastighetsbyrån

| Fastighetsadress:<br>Södra Kungsvägen 47 | |

| Besiktningsdatum:<br>2025-06-17 | Protokollnummer:<br>69072474 |

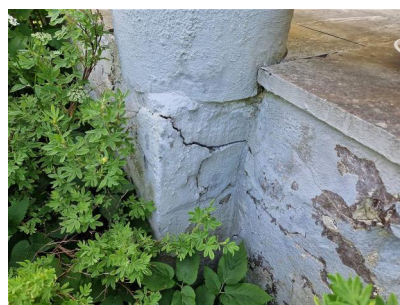
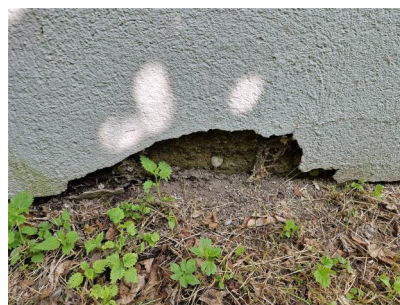
- Sprickor finns i trapp.
- Armering är synlig.
- Putssläpp och sprickor noterades i sockel.

Kontakta putsare för kontroll och åtgärd.

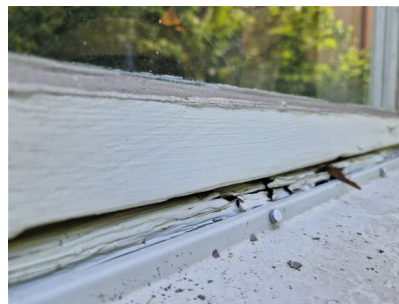
- Lokala rötskador finns i fönsterkarm. Dem delar av karm och fönster som inte är rötskadade har ett underhållsbehov.

Rötskadorna kan bero på olika saker, exempelvis bristfälligt underhåll, bakfall på fönsterbleck, målning, skruvar och beslag etc.

Vi rekommenderar en fördjupad undersökning för att bedöma orsaken till och omfattningen av detta.

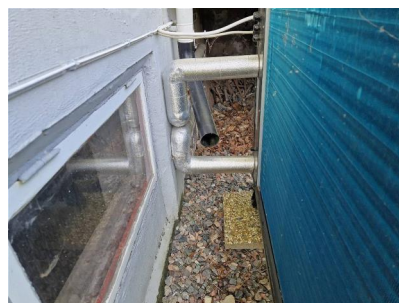
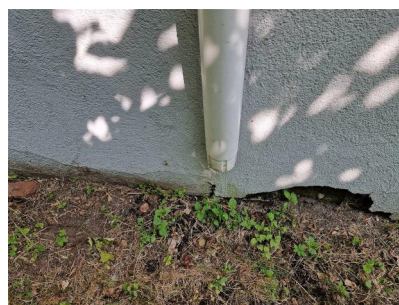
Stuprör avslutas nära husliv.

Stuprör som avslutas intill husliv (ovan mark) kan medföra en ökad fuktbelastning på grundmur/sockel med fuktrelaterade skador som följd.

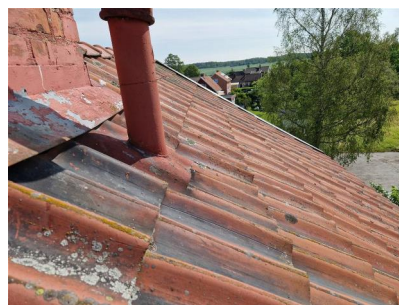
- Yttertaket är äldre.

Takpannor, plåtdetaljer och underlagspapp har enligt vår bedömning en begränsad livslängd. Eftersom husets taktäckning är äldre har det ett minskat motstånd mot vatteninträngning. Detta i sin tur kan leda till fuktskador på träläkt och vidare ner i underliggande konstruktioner.

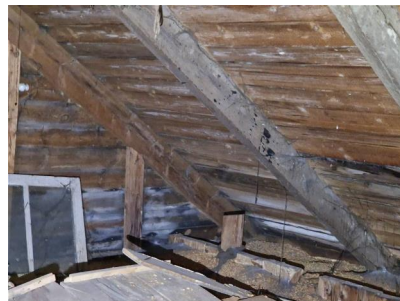
- Fuktfläckar noterades i underlagstaket och gavelväggar.

Fuktfläckar kan bero på olika saker, och kan vara ett tecken på en tidigare eller ett pågående läckage.

Vi rekommenderar en fördjupad undersökning för att bedöma orsaken till och omfattningen av detta.

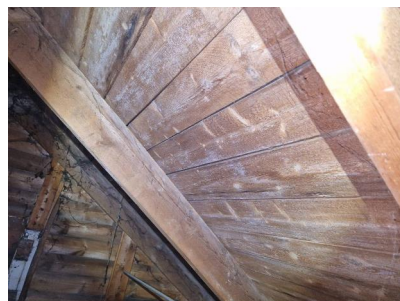
- Vid kontroll av vinden har fuktvärden under kritisk fuktnivå för mikrobiell tillväxt uppmätts, dock finns mindre, lokal mikrobiell påväxt på underlagstak.

Fuktkvoten i underlagstak/takbjälkar uppmättes till 8 %.

Den upptäckta mikrobiella påväxten på underlagstaket är ett tecken på att vinden har tillförts eller tillförs fukt inifrån bostaden. Observera att besiktning av bostadens ventilationssystem inte har ingått i uppdraget.

För att komma tillrätta med detta kan fukttillförseln inifrån bostaden behöva minskas. Det kan göras genom att ventilationen i bostaden förbättras samt att eventuella otätheter i vindsbjälklaget (tak-/väggvinklar, taklucka med mera) tätas. Läs Anticimex faktablad om oppvärmda vindsutrymmen för tips och råd.

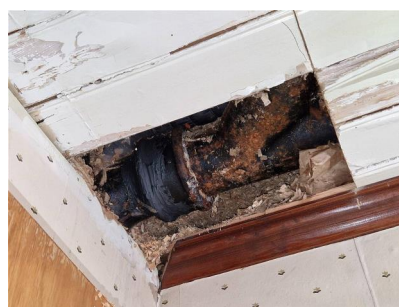
- Taket har fuktskador.
- Rost och äldre lagningar noterades på avloppsrör i innertak.

Vi rekommenderar en fördjupad undersökning för att bedöma orsaken till och omfattningen av detta.

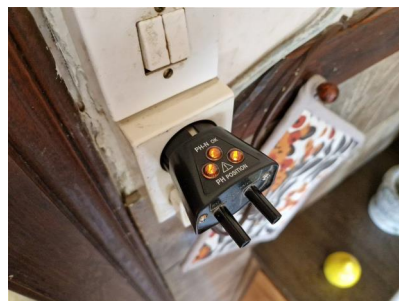
- Ojordadat uttag finns nära diskbänk.

När man har ojordade uttag i kök nära diskbänk finns det en ökad risk för personskador.

Kontakta en elektriker för kontroll och åtgärd.

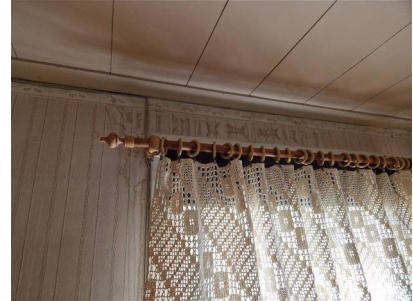
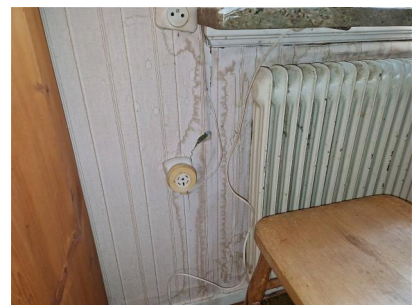
- Fuktfläckar noterades på vägg.
- Förhöjda fuktindikationer uppmättes vid fläckarna.

Vi rekommenderar en fördjupad undersökning för att bedöma orsaken till och omfattningen av detta.

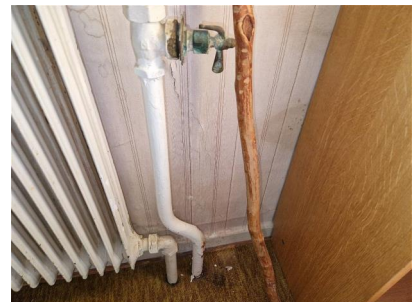
- Droppläckage noterades från radiatorventil.
- Rost noterades på radiatorrör.

Kontakta rörmokare för kontroll och åtgärd.

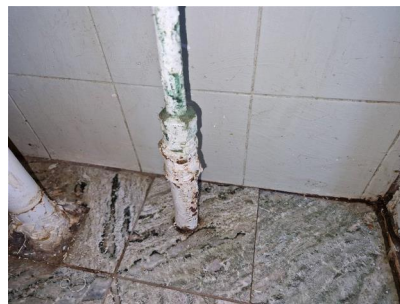
- Rost noterades på vattenrör.
- Varmvattenkran kärvar (går ej att starta).

Kontakta rörmokare för kontroll och åtgärd.

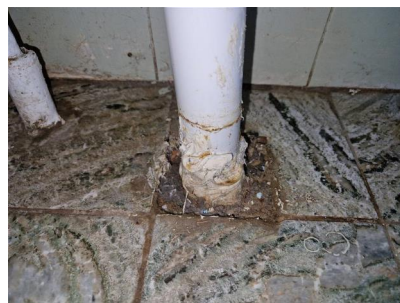
- Anslutningsstos avslutas lågt.

När handfatsrörets anslutning till avloppsrör avslutas lågt eller under golvnivå, finns risk att eventuella otätheter inte upptäcks i tid. Detta kan resultera i läckage med fuktskador som följd och att lukter uppstår.

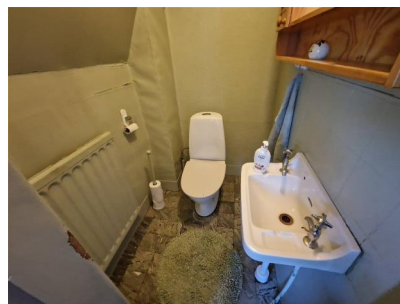
- Golvet i utrymmet är inte fuktsäkrat mot väggar och tröskel.

Avsaknaden tätskikt på golvet ökar risken att vatten tränger in i angränsande konstruktioner och rum vilket i sin tur kan leda till fuktrelaterade skador.

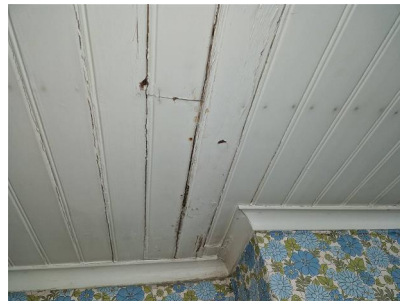
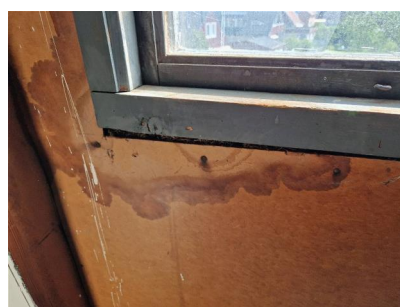
- Fuktskada noterades i innertak.
- Fuktfläckar noterades på vägg i garderober.

Vi rekommenderar en fördjupad undersökning för att bedöma orsaken till och omfattningen av detta.

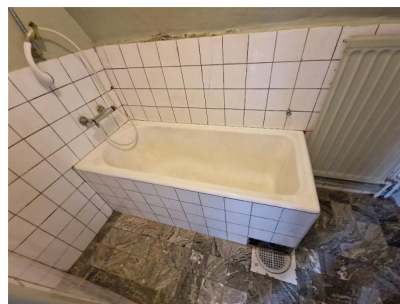
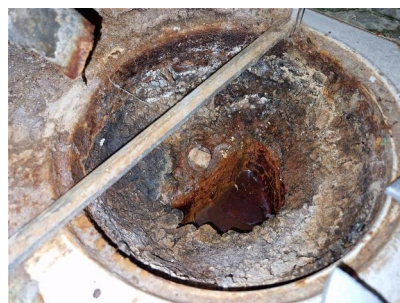
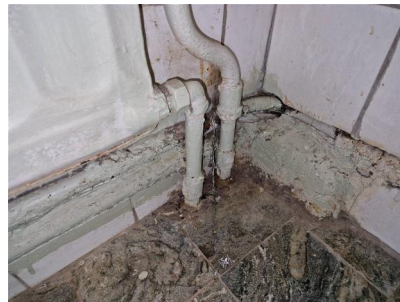
- Våtutrymmet har äldre ytskikt.
- Tätskikt saknas.
- Sprickor noterades i kakel.
- Golvbrunn är gjord i gjutjärn.
- Rörgenomföring finns i golv nära vägg.
- Anslutningsstos avslutas lågt.
- Fuktindikering utan anmärkning vid besiktningstillfället.

Utrymmet är äldre, har passerat tiden för sin tekniska livslängd och har noterade brister.

Renovering av utrymmet rekommenderas. Kontakta en behörig våtrumsentreprenör för en renovering. I samband med renoveringen bör omkringliggande konstruktioner kontrolleras för att upptäcka eventuella följdskador.

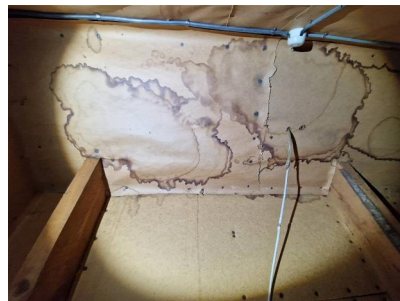
- Fuktbläckar noterades i tak och på vägg.

Fuktbläckar kan bero på olika saker, och kan vara ett tecken på en tidigare eller en pågående fuktskada.

Vi rekommenderar en fördjupad undersökning för att bedöma orsaken till och omfattningen av detta.

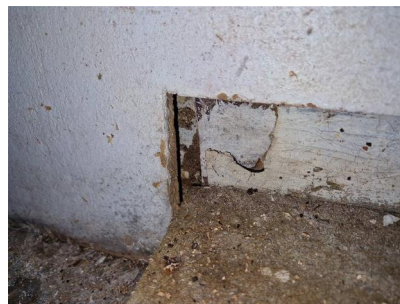
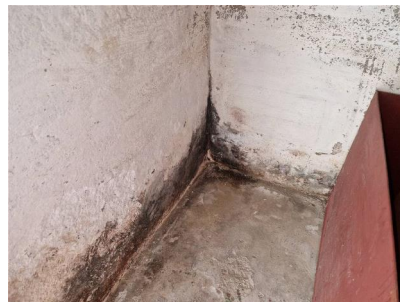
- Källarens utvändiga fuktskydd (dränering) är äldre.
- Puts- och färgsläpp samt lokala missfärgningar finns på källarväggar.
- Avvikande lukt noterades vid inträde till källaren.
- I utreglad vägg (finns bara i hall) uppmättes förhöjda fuktvärden och en avvikande lukt noterades. (Väggens uppbyggnad: Betongvägg - träregel - mineralull- spånskiva).
- Fuktkvoten uppmättes till över 28 % i träregeln.
- Rost noterades på vattenrör och avloppsrör.

Puts- och färg som släppt från underlaget invändigt på källarytterväggarna är ett tecken på att källarens utvändiga fuktskydd inte längre fungerar tillfredsställande.

Det finns olika lösningar till detta beroende på källarens framtida användningsområde och vilka förväntningar som ställs på utrymmet. Det rekommenderas att man utför en fördjupad undersökning för att ta reda på orsaken till och omfattningen av detta för att sedan fastslå vilken lösning som passar bäst för just erat ändamål. Kontakta gärna besiktningsmannen för mer information om husets källare.
