**Fastighetsuppgifter**

Träbjälken 35

Marsgränd 18

| Uppdragsnummer | C16477 |

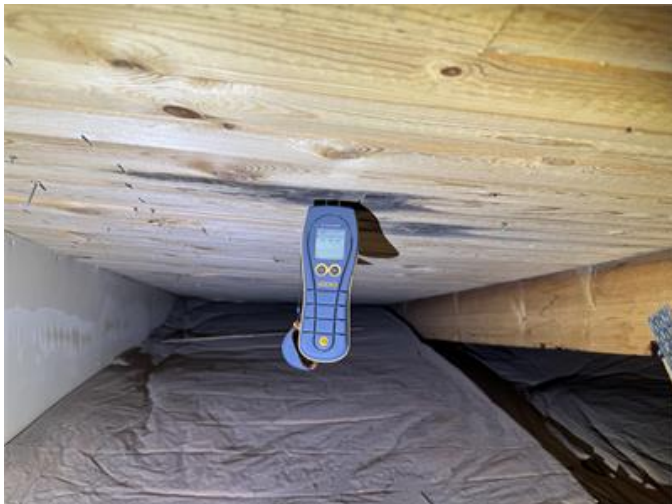
| Besiktningsresultat | | | | | |
|---|---|---|---|---|---|
| Vind | | X | | | - Mindre mängd mikrobiell påväxt noterades på några underlagsbrädor, rekommenderas att det hålls under uppsikt för eventuella förändringar.<br>- Förekommer fuktgenomslag i underlagstaket som bedöms uppstått innan takomläggningen, vid mätning kunde inga förhöjda mätvärden noteras. |

Fuktrelaterad missfärgning på vindens underlagstak.

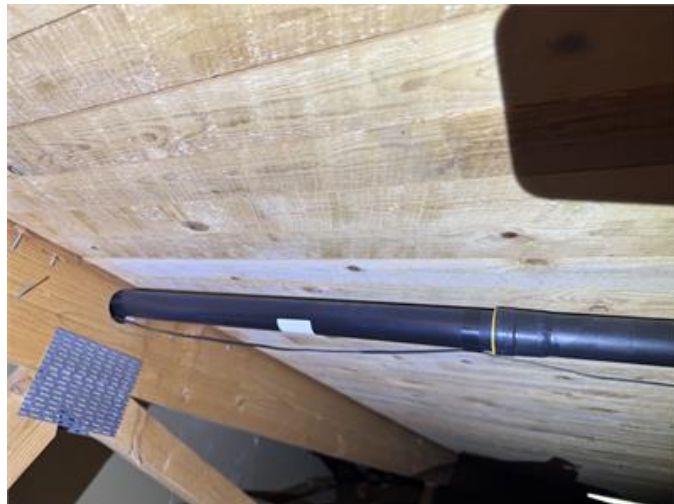
Mikrobiell påväxt på enstaka underlagsbrädor.

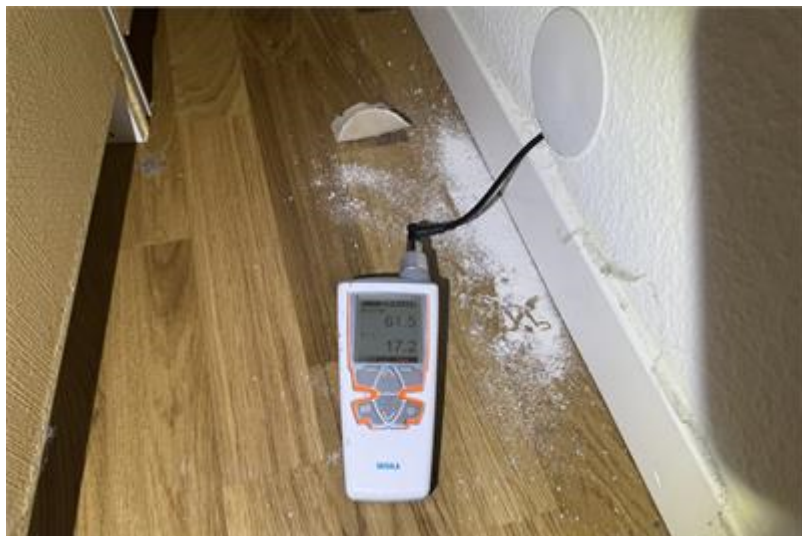
Den relativa fuktigheten i utreglad vägg som vetter mot framsidan uppmättes till 61-62% RF, fuktkvoten kunde ej mätas i konstruktion då trävirke ej påträffades.

Fuktkvoten uppmätte i syllkonstruktion som angränsar till badrummet via inspektionslucka, fuktkvoten uppmättes till ca 7% FK.

Det kritiska gränsvärdet för mikrobiell tillväxt brukar anges till ca 15-17% fuktkvot (FK).

Inga åtgärdsbehov bedöms föreligga där stickprovsmässig mätning utförts.
