# Besiktningsprotokoll

Anticimex Försäkringsbesiktning i samarbete med Fastighetsbyrån

| Fastighetsadress:<br>Vreta 17 | |

| Besiktningsdatum:<br>2025-06-11 | Protokollnummer:<br>69064328 |

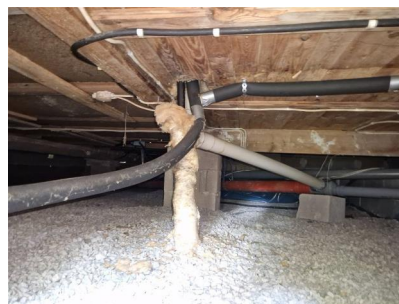
Vid kontroll av konstruktionen i krypgrund uppmättes fuktvärden under kritisk fuktnivå för mikrobiell tillväxt och normal lukt upplevdes.

Golvbjälklaget ovan den uteluftsventilerade krypgrunden riskerar att drabbas av fuktskador på grund av naturlig fuktpåverkan. Detta kan i sin tur leda till mikrobiella skador (angrepp av mikroorganismer) som kan leda till att mikrobiell lukt sprids till boendemiljön. Fuktkvoten uppmättes till 13%.

Gränsvärden för mikrobiell tillväxt.

Det finns risk för mikrobiell tillväxt om den relativa fuktigheten (RF) i den omgivande luften är över 75 %. I furuvirke motsvarar det en fuktkvot (FK) på 17 %.
