**Fastighetsuppgifter**

Smeden 4

Östra Grevilligatan 22

**Besiktningsuppgifter**

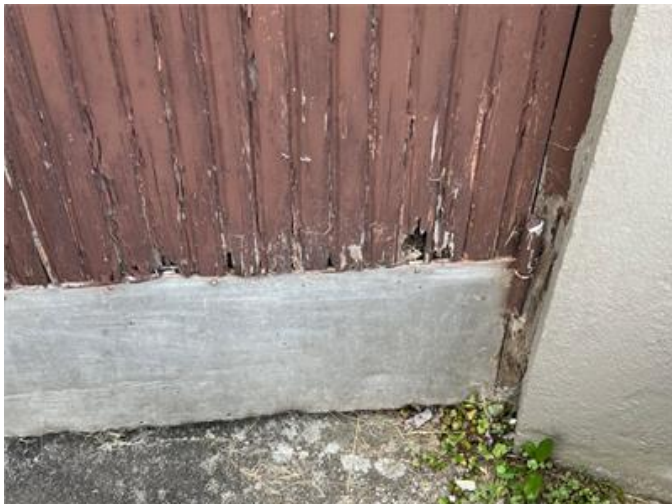
Pos.1.

| Besiktningsresultat | | | | | |
|---|---|---|---|---|---|
| Dörrar | | X | | | Underhållsbehov och rötskador i garageportar. Se bild pos.1. |

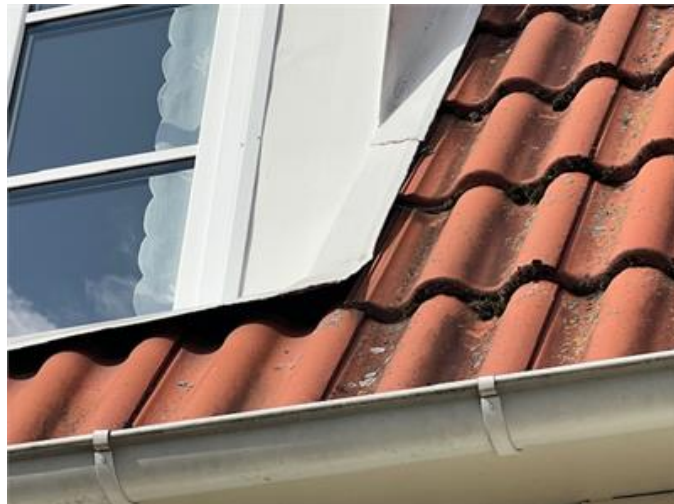
| Besiktningsresultat | | | | | |
|---|---|---|---|---|---|
| Tak | | X | | | Plåtbeslag täcker bristfälligt över takpannor. Se bild pos.2. |

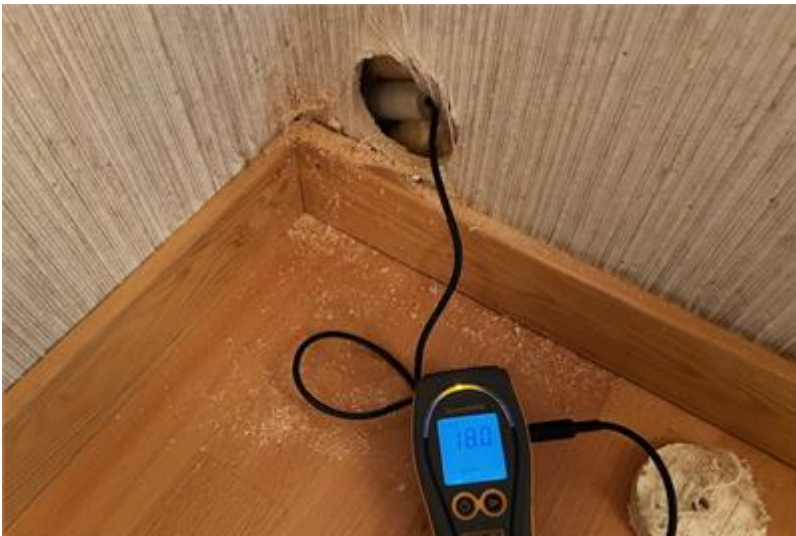
Huset har både uppreglade golv och utreglade väggar, vilka båda betecknas som riskkonstruktioner med avseende på fukt- och mikrobiella skador. Indikationer har erhållits att skador kan föreligga och det rekommenderas därför att en fortsatt teknisk undersökning utförs. Se även protokollets näst sista sida. Pos. 7 och 9 samt bilaga.

Håltagning för kontroll av golvkonstruktionen är inte utfört pga golvvärme. Fuktkvoten uppmättes till 18 % i väggregel. Mikrobiellukt känns i konstruktionen. Det kritiska gränsvärdet för mikrobiell tillväxt brukar anges till ca 15-17% fuktkvot (FK).

Resultatet av fuktmätningen visar att åtgärdsbehov föreligger. Notera att stickprovsmässig undersökning är utförd samt att mätvärden normalt sett kan variera över årstiderna. För att säkert fastställa konstruktionens kondition och fuktstatus måste en mer omfattande undersökning utföras.
