# Besiktningsprotokoll

Kompletterande besiktning  
Anticimex Försäkringsbesiktning i samarbete med Fastighetsbyrån

| Fastighetsbeteckning:<br>Sörvåga 2:33 | |
| Fastighetsadress:<br>Hammarsvägen 4 | |

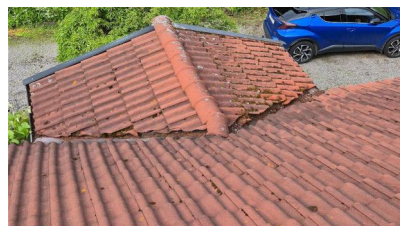
Takpannor är skadade.

Då det förekommer skadade/spruckna takpannor finns det risk för fuktskador på underliggande konstruktioner.

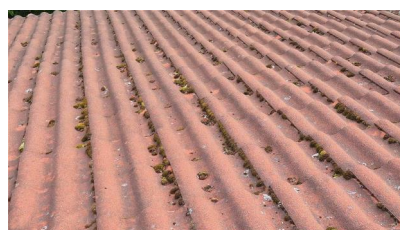
Mosspåväxt finns på takpannor.

För att öka livslängden på taket rekommenderas att mossan tas bort från takpannorna.

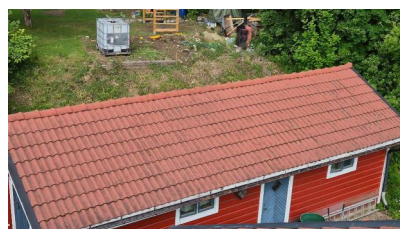
#### Utvändigt / Garagetak

Inget att notera.
