# Besiktningsprotokoll

Anticimex Försäkringsbesiktning i samarbete med Fastighetsbyrån

| Fastighetsadress:<br>Björnen 19 | |

| Besiktningsdatum:<br>2025-06-03 | Protokollnummer:<br>69048234 |

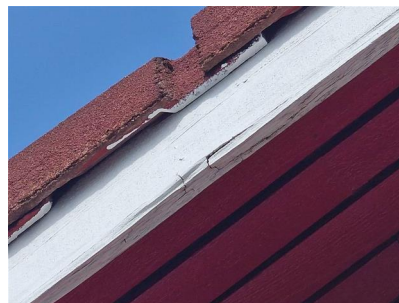
#### Utvändigt / Fasad

Vindskivor är fuktpåverkade och mindre rötskador kan noteras. Vid underhåll kan dessa med fördel bytas ut.

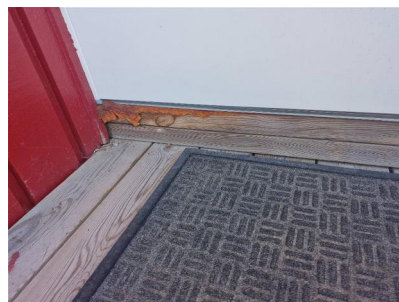
#### Utvändigt / Dörrar

Tröskelbleck saknas under dörr.

Avsaknad av tröskelbleck medför att det finns risk för att vatten kan rinna in och orsaka fuktskador på tröskel och/eller i kringliggande vägg och bjälklag.

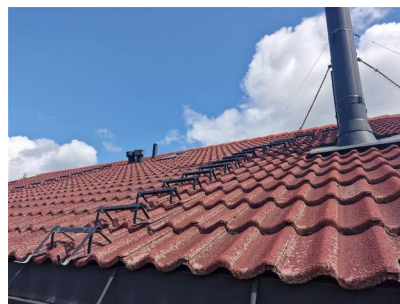
### Utvändigt / Tak

Inget att notera.

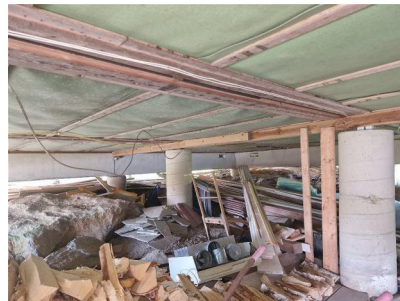
### Utvändigt / Plintgrund

Vid kontroll av konstruktionen i krypgrund uppmättes fuktvärden under kritisk fuktnivå för mikrobiell tillväxt och normal lukt upplevdes.

Golvbjälklaget ovan den uteluftsventilerade krypgrunden riskerar att drabbas av fuktskador på grund av naturlig fuktpåverkan. Detta kan i sin tur leda till mikrobiella skador (angrepp av mikroorganismer) som kan leda till att mikrobiell lukt sprids till boendemiljön.

Fuktkvoten uppmättes till 14 %.

Risk för mikrobiell tillväxt föreligger om den relativa fuktigheten i den omgivande luften är över 75 % vilket motsvarar en fuktkvot på 17 %

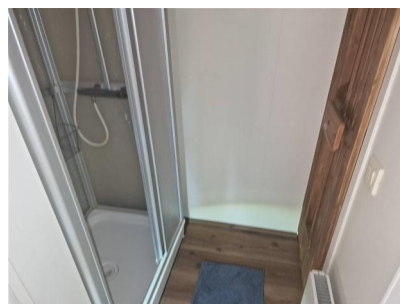
### Entréplan / Dusch/Bastu

Vinylgolv ovanpå äldre plastmatta

- Duschkabin finns

- Golvbrunn saknas i bastu

Fuktindikering i utrymmet gav inga förhöjda fuktindikationer.

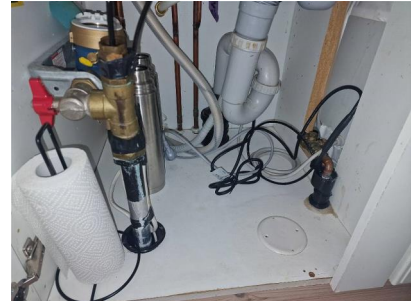
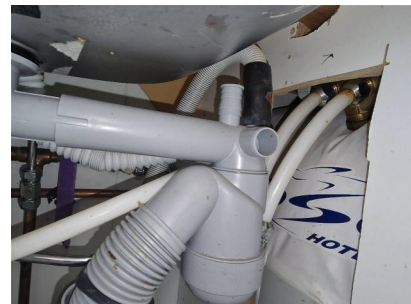
### Entréplan / Kök/Allrum

Inkommande vatten finns placerat i skåpet

- Fuktskydd saknas i diskbänksskåp.
- Slangklämma saknas på avlopp till diskmaskin
- Varmvattenberedare placerad i detta skåp utan golvbrunn.

Utan fuktskydd är det svårt att upptäcka läckage från rörledningar. Vatten kan då tränga in i omkringliggande konstruktioner och orsaka fuktskador.

För att upptäcka eventuella läckage, installera ett fuktskydd och montera slangklämma.
