# Besiktningsprotokoll

Anticimex Försäkringsbesiktning i samarbete med Fastighetsbyrån

| Fastighetsbeteckning:<br>Nårunga 2:9 | |

| Besiktningsdatum:<br>2025-06-17 | Protokollnummer:<br>69070152 |

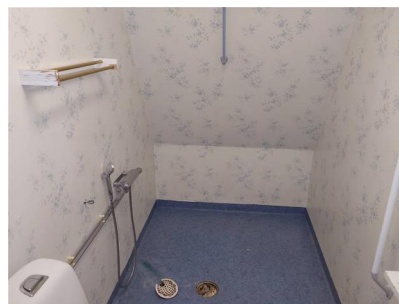
Våtutrymmet har äldre yt-/tätskikt.

Eftersom funktionen, som innebär att ytskiktet/tätskiktet ska vara vattentätt, kan vara nedsatt finns en ökad risk att vatten tränger igenom ytskiktet/tätskiktet med vattenskador i omkringliggande konstruktioner som följd.

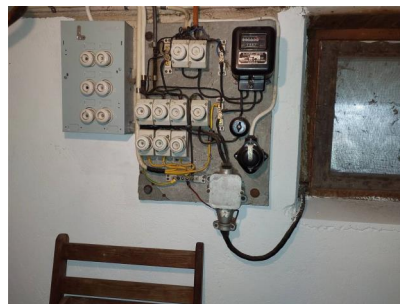
Elanläggningen i huset är äldre.

Äldre elanläggningar och elkablar är en säkerhetsrisk som kan orsaka både personskador och brand.

Kontakta en elektriker för kontroll och åtgärd.
