# Besiktningsprotokoll

Anticimex Försäkringsbesiktning i samarbete med Fastighetsbyrån

| Fastighetsadress:<br>Kvarnvägen 36 | |

| Besiktningsdatum:<br>2025-06-18 | Protokollnummer:<br>69053902 |

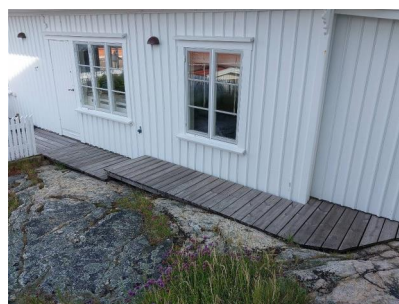
Fasadpanelen är delvis i behov av målning/underhåll.

Fasadbeklädnad och träkonstruktioner där målningsbehov finns riskerar att få fukt- och rötskador på grund av sämre vattenavvisande förmåga. För att öka livslängden på fasadbeklädnaden rekommenderas målning och underhåll.

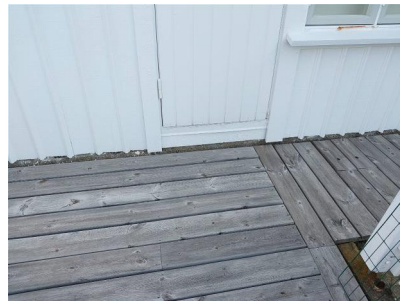
Dörr är i behov av målning/underhåll/byte.

Dörrar där målningsbehov finns riskerar att få fukt- och rötskador på grund av sämre vattenavvisande förmåga.

För att öka livslängden på dörr rekommenderas målning och underhåll.

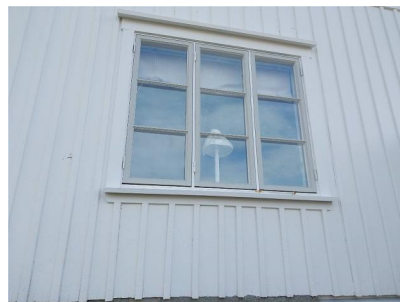
Fönster är delvis i behov av målning/underhåll.

Fönsterbågar och fönsterkarmar där målningsbehov finns riskerar att få fukt- och rötskador på grund av sämre vattenavvisande förmåga.

För att öka livslängden på fönster rekommenderas målning och underhåll.

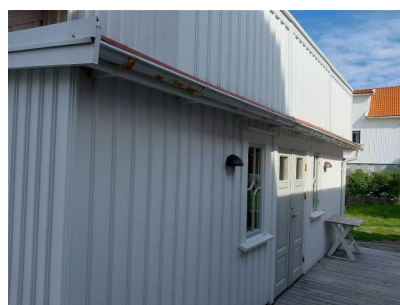
Hängrännor är rostiga.

Rostskadade hängrännor leder ofta till läckage, vilket i sin tur innebär risk för fuktskador på fasad, sockel och i bakomliggande konstruktioner.

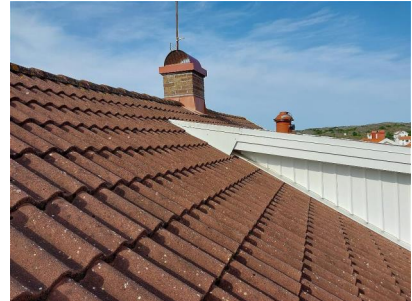
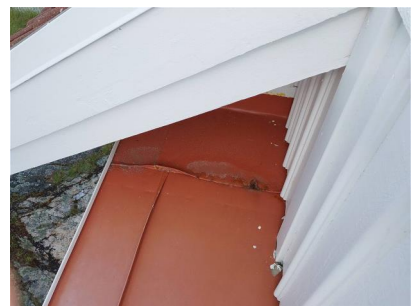
Fotplåt finns inte på hustaket.  
Vindskivor är i behov av målning/underhåll.  
Plåttak över entré och utbyggnad är rostangripen.

Jag rekommenderar att en plåtslagare kontaktas för bedömning/åtgärd.

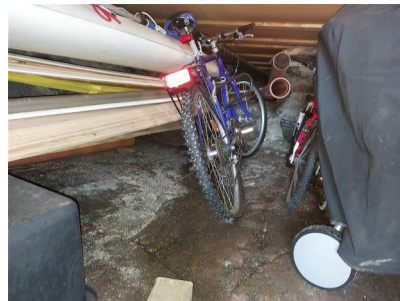
Vid kontroll av krypgrunden har fuktvärden över kritisk fuktnivå för mikrobiell tillväxt uppmätts.  
Vatten rinner utefter bergsyta.  
Utrymmet är förberett med ventilationskanaler till krypgrundsavfuktare.

Detta indikerar att grunden under delar av året är så pass fuktig att mikroorganismer kan utvecklas. Detta kan i sin tur leda till rötskador i konstruktionen. För att undvika detta så måste krypgrundens klimat bli torrare.

Fuktkvoten uppmättes till 17-20 %.

Det finns risk för mikrobiell tillväxt om den relativa fuktigheten (RF) i den omgivande luften är över 75 %. I furuvirke motsvarar det en fuktkvot (FK) på 17 %.

Läs Anticimex faktablad om uteluftsventilerade krypgrunder för tips och råd.
