# Besiktningsprotokoll

Anticimex Försäkringsbesiktning i samarbete med Fastighetsbyrån

| Fastighetsadress:<br>Drottninggatan 25 | |

| Besiktningsdatum:<br>2025-06-17 | Protokollnummer:<br>69065647 |

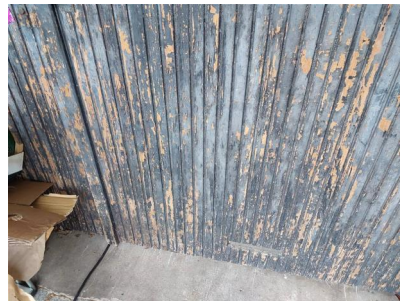
### Utvändigt / Dörrar

Dörr är i behov av målning/underhåll.

Dörrar där målningsbehov finns riskerar att få fukt- och rötskador på grund av sämre vattenavvisande förmåga.

För att öka livslängden på dörr rekommenderas målning och underhåll.

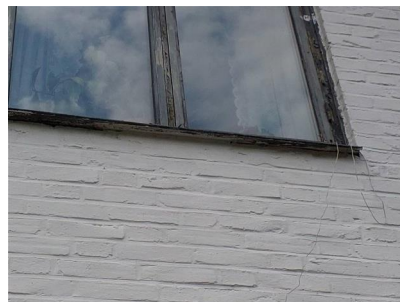
### Utvändigt / Fönster

Fönster är i behov av målning/underhåll.

Fönsterbågar och fönsterkarmar där målningsbehov finns riskerar att få fukt- och rötskador på grund av sämre vattenavvisande förmåga.

För att öka livslängden på fönster rekommenderas målning och underhåll.

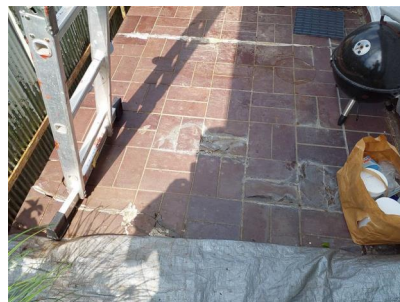
### Utvändigt / Balkong

Skador finns på klinker på balkongen kontakt bör tas med en murareför bedömning/åtgärd

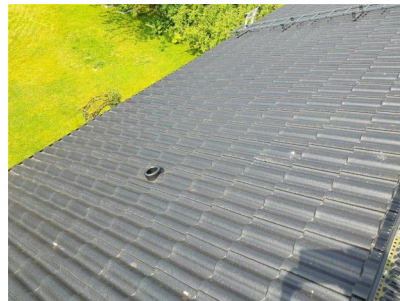
### Utvändigt / Tak

Inget att notera.

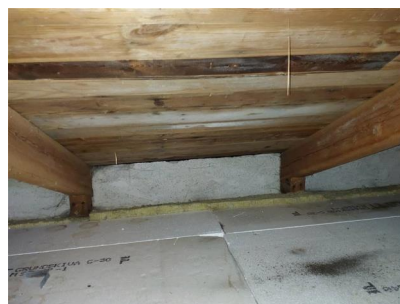
### Utvändigt / Vind

Mikrobiell påväxt finns på underlagstaket.

Detta kan vara ett tecken på att vinden tillförs fukt inifrån bostaden. Observera att besiktning av bostadens ventilationssystem inte har ingått i uppdraget.

För att komma tillrätta med detta kan fukttillförseln inifrån bostaden behöva minskas. Det kan göras genom att ventilationen i bostaden förbättras samt att eventuella otätheter i vindsbjälklaget (tak-/väggvinklar, taklucka med mera) tätas. Läs Anticimex faktablad om uppvärmda vindsutrymmen för tips och råd.

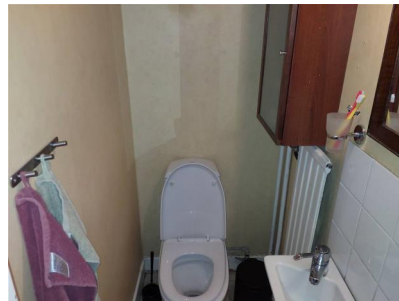
### Entréplan / Toalett

Våutrymmet har äldre yt-/tätskikt.

Eftersom funktionen, som innebär att ytskiktet/tätskiktet ska vara vattentätt, kan vara nedsatt finns en ökad risk att vatten tränger igenom ytskiktet/tätskiktet med vattenskador i omkringliggande konstruktioner som följd.

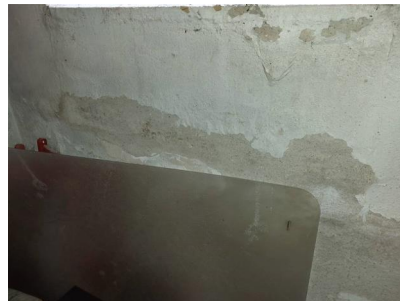
### Källarplan / Allmänt

Puts- och färgsläpp finns på källarväggar.

Puts- och färg som släppt från underlaget invändigt på källarytterväggarna är ett tecken på att källarens utvändiga fuktskydd inte längre fungerar tillfredsställande.

För att åtgärda detta måste källarens utvändiga fuktskydd förbättras. Läs Anticimex faktablad om källare för tips och råd. I samband med omdräneringen rekommenderas att väggar och golv i källarens gillestuga rivs ut och ersätts med fuktsäkra konstruktionslösningar.

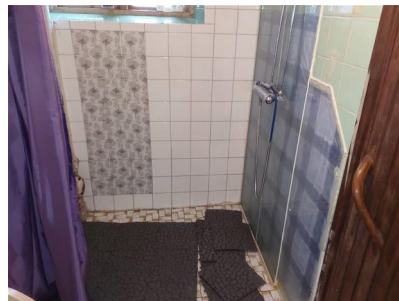
### Källarplan / Dusch

Våtutrymmet har äldre yt-/tätskikt.

Utrymmet är äldre och har passerat tiden för sin tekniska livslängd.

Renovering av utrymmet rekommenderas. Kontakta en behörig våtrumsentreprenör för en renovering. I samband med renoveringen bör omkringliggande konstruktioner kontrolleras för att upptäcka eventuella följdskador.

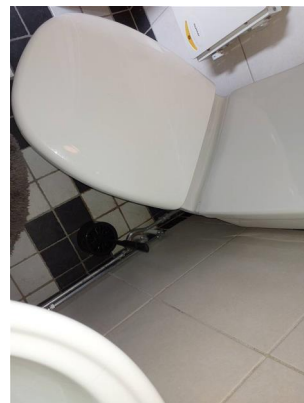
### Lägenhet / Dusch/Toalett

Rör genomföring finns i golv.

Rör genomföringar i golvet medför en ökad risk för att vatten tränger ner i omkringliggande konstruktioner och orsakar fuktskador.

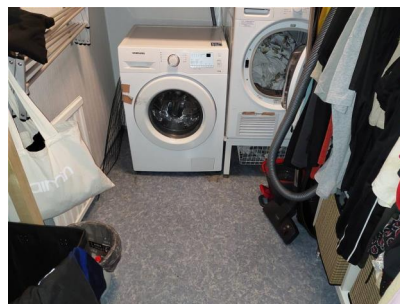
### Lägenhet / Tvättstuga

Våtutrymmet har äldre yt-/tätskikt.

Eftersom funktionen, som innebär att ytskiktet/tätskiktet ska vara vattentätt, kan vara nedsatt finns en ökad risk att vatten tränger igenom ytskiktet/tätskiktet med vattenskador i omkringliggande konstruktioner som följd.
