# Besiktningsprotokoll

Anticimex Försäkringsbesiktning i samarbete med Fastighetsbyrån

| Fastighetsbeteckning:<br>Fastarp 4:14 | |

| Besiktningsdatum:<br>2025-06-18 | Protokollnummer:<br>69071944 |

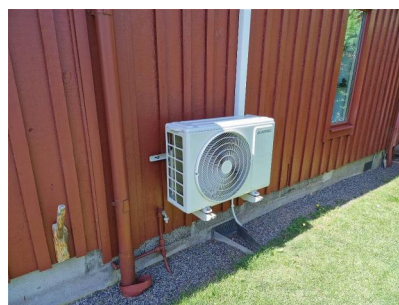
Kondensvatten från luftvärmepumparnas utedelar leds inte bort från husgrunden.

Detta medför ökad risk för att vatten tränger in i anslutande konstruktioner, vilket i sin tur kan leda till fuktrelaterade skador. Observera att besiktning av byggnadens värmesystem eller värmepumpen inte har ingått i uppdraget.

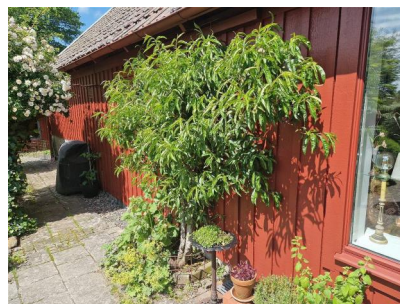
Växter finns i anslutning till byggnaden.

När det finns rabatter och växter nära byggnaden finns risk att fukt stannar kvar i väggarna. Detta kan i sin tur orsaka invändiga fuktskador. Växternas rötter kan också skada grundmuren och sätta dräneringsledningen ur funktion.

Området närmast huset rekommenderas att vara fritt från växtlighet.

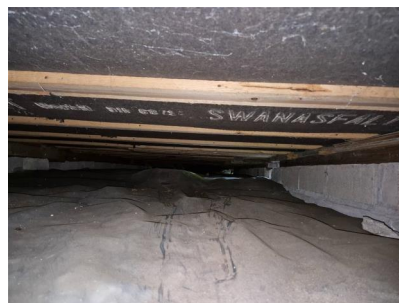
Torpargrunderna är endast inspekterade via ventiler i sockeln då luckor inte finns. Avståndet mellan mark och blindbotten är cirka 25-35 cm. Plastfolie finns utlagd på marken åt söder. Ingen avvikande lukt känns från ventilerna.

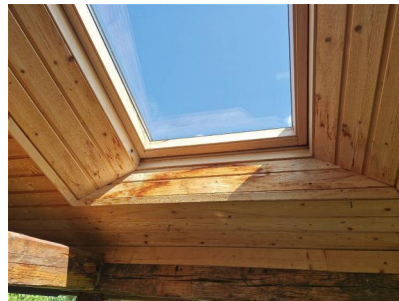
I uterummet finns missfärgningar i ett av takfönstrens smyg. Detta har orsakats av att solen torkat ut kådan ur träet.

Ena takfönstrets smygbrädor är missfärgade. Fuktindikering utfördes mot missfärgningarna utan anmärkning.

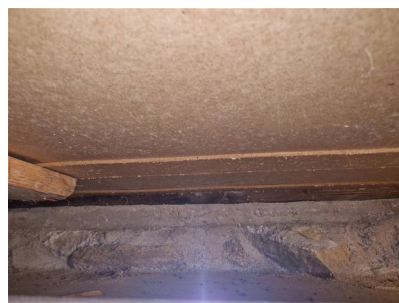
I utrymmet upplevs en mikrobiell/kemisk lukt. På bjälklagets undersida noteras bitvis mikrobiell påväxt. Ytterväggssylen är delvis rötskyddsbehandlad med grön cuprinol. Fuktkvoten mättes i bjälklaget till 16 %.

Det finns risk för mikrobiell tillväxt om den relativa fuktigheten (RF) i luften är över 75 %, vilket i gran- och furuvirke motsvarar en fuktkvot (FK) på ca 17 %.

För att utreda orsaken till och omfattningen av den avvikande lukt som upplevs, rekommenderas att en fördjupad undersökning utförs.
