# Besiktningsprotokoll

Anticimex Försäkringsbesiktning i samarbete med Fastighetsbyrån

| Fastighetsbeteckning:<br>Solsångaren 6 | |

| Besiktningsdatum:<br>2025-06-17 | Protokollnummer:<br>69075547 |

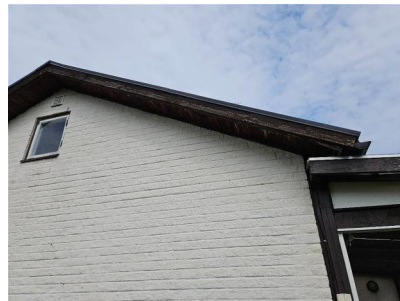
Vissa vindskivor är i behov av målning och underhåll.

För att bevara funktion och livslängd rekommenderas att målning och eventuellt lokalt byte av vindskivor utförs.

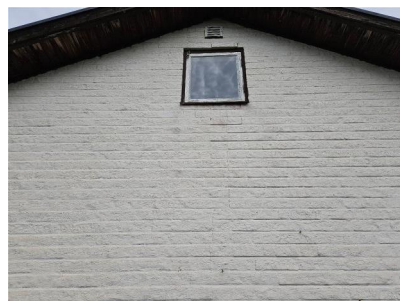
Enstaka sprickor har noterats i tegelfasaden, främst på kortsidan av huset vid tillträde till vindslucka.

Sprickorna bedöms vara av mindre omfattning och har inte lett till några bakomliggande skador enligt vad som kunde konstateras vid besiktningstillfället.

Det rekommenderas att sprickorna hålls under uppsikt inom ramen för normalt fasadunderhåll.

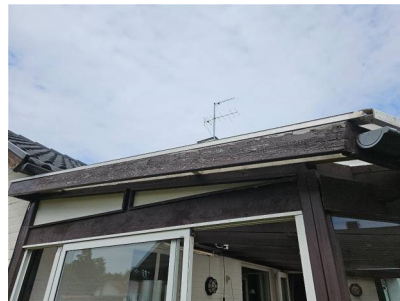
Träkonstruktioner för altan/uterum är i behov av målning och underhåll. Bristande ytbehandling medför en ökad risk för fukt- och rötskador till följd av sämre vattenavvisande egenskaper.

För att säkerställa konstruktionernas hållbarhet och förlänga livslängden rekommenderas att målning och nödvändigt underhåll utförs inom överskådlig tid.

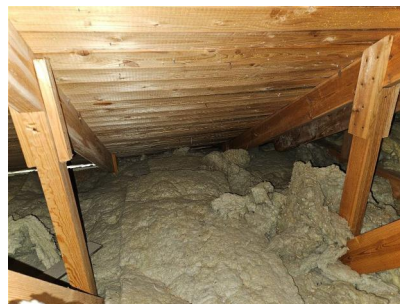
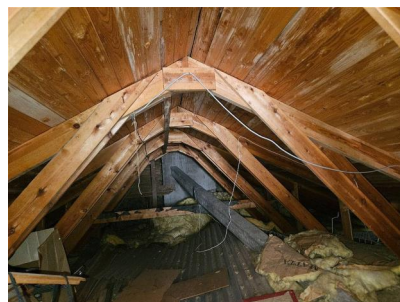
Vid kontroll av vindsutrymmet uppmättes fuktkvoter under kritisk nivå för mikrobiell tillväxt, där fuktkvoten i underlagstak och takbjälkar låg på 8 %. Risk för mikrobiell tillväxt föreligger om fuktkvoten överstiger 17 %.

Trots detta noterades mindre mikrobiell påväxt på underlagstaket vid takfot enligt bild, vilket kan indikera att fukt tillförs eller har tillförts från bostadens inre. Isolering noteras ligga direkt mot underlagstaket i detta område, vilket kan hindra luftcirkulation och bidra till fuktproblematik.

För att förebygga fortsatt mikrobiell påväxt rekommenderas att man säkerställer god ventilation i vindsutrymmet. Undersöka möjligheten att minska fukttillförsel från bostaden samt se över isoleringen och, där möjligt, ta bort eller justera isolering som ligger an direkt mot underlagstaket.

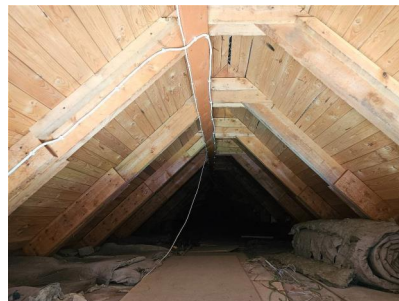
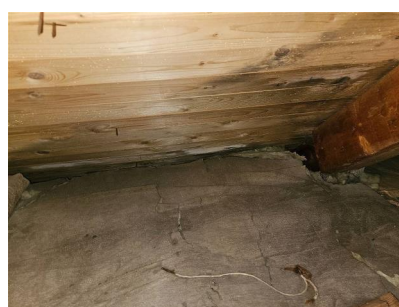
Vid kontroll av vindsutrymmet uppmättes fuktkvoter under kritisk nivå för mikrobiell tillväxt, där fuktkvoten i underlagstak och takbjälkar låg på 8 %. Risk för mikrobiell tillväxt föreligger om fuktkvoten överstiger 17 %.

Precis som i vind vinkeldel noterades mindre mikrobiell påväxt även här på underlagstaket vid takfotsluftning enligt bild, vilket kan indikera att fukt tillförs eller har tillförts från bostadens inre. Isolering noteras ligga direkt mot underlagstaket i detta område, vilket kan hindra luftcirkulation och bidra till fuktproblematik.

För att förebygga fortsatt mikrobiell påväxt rekommenderas att man säkerställer god ventilation i vindsutrymmet. Undersöka möjligheten att minska fukttillförsel från bostaden samt se över isoleringen och, där möjligt, ta bort eller justera isolering som ligger an direkt mot underlagstaket.

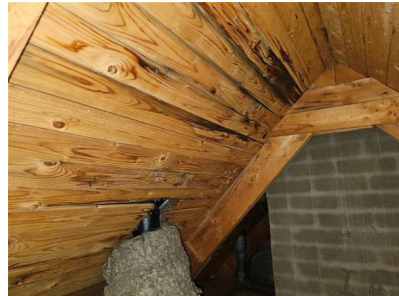
Vid besiktning noterades enstaka fuktfläckar på underlagstaket, främst runt murstock och takgenomföringar. Fläckarna bedömdes som torra vid kontrolltillfället, vilket tyder på att de är av äldre datum och inte orsakade av ett pågående läckage.

Fuktfläckar kan dock ha flera orsaker och utgör ett tecken på att läckage kan ha förekommit tidigare.

Det är lämpligt att området hålls under uppsikt över tid för att säkerställa att det inte finns kvarvarande eller återkommande brister i den yttre taktäckningen, särskilt vid genomföringar och anslutningar.

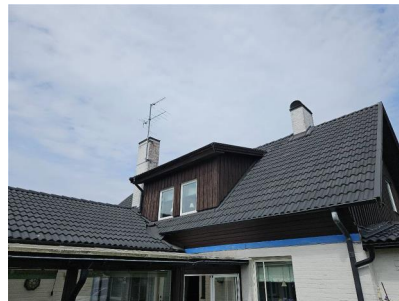
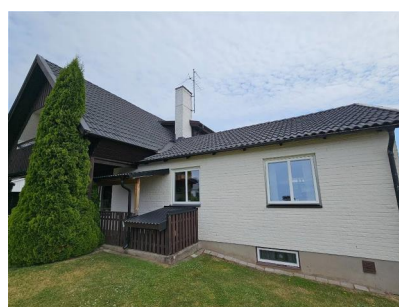
Yttertaket är av äldre datum men har tvättats och målats år 2019, vilket förbättrat dess estetiska utseende och delvis skyddande egenskaper.

Takpannor, plåtdetaljer och underlagspapp bedöms dock ha en begränsad återstående livslängd. Med stigande ålder minskar takets förmåga att stå emot vatteninträngning, vilket kan leda till fuktskador på träläkt och vidare ner i underliggande konstruktioner.

Taket besiktigades från marknivå, då takhöjden kräver sele för fullständig besiktning. Vid denna begränsade inspektion noterades inga synliga skador eller brister.

Taktäckningens ålder bör beaktas i planeringen av framtida underhåll och eventuellt byte på sikt.

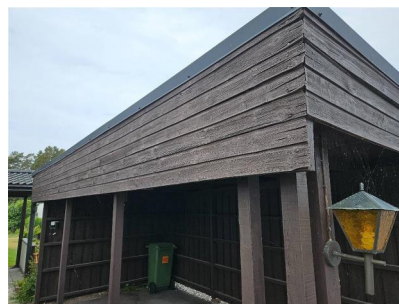
Vid besiktning noterades torrsprickor i fasadbeklädnad/taksarg. Torrsprickor i träkonstruktioner uppstår normalt med tiden, särskilt i väderutsatta lägen, och kan försämra det vattenavvisande skyddet.

Med nedsatt skyddsfunktion ökar risken för att fukt tränger in i träet, vilket i förlängningen kan leda till rötskador.

Delar med omfattande torrsprickor bör underhållas eller vid behov bytas ut för att säkerställa ett långsiktigt skydd mot fukt- och rötrelaterade skador.

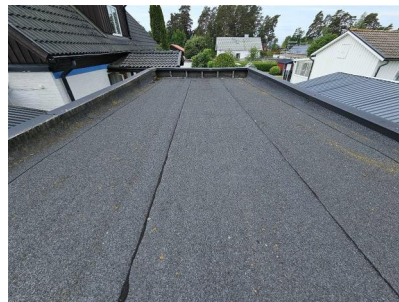
Vid besiktningen bedömdes den svetsade takpappen vara i gott skick. Inga synliga brister eller skador noterades vid kontrolltillfället.

Takpappens ålder är okänd, vilket gör det svårt att bedöma dess återstående livslängd. Med stigande ålder ökar risken för torrsprickor, slitage och otätheter, vilket kan medföra fuktskador i underliggande konstruktioner.

Det är viktigt att takpappen kontrolleras årligen, särskilt i anslutningar och skarvar, för att i god tid upptäcka eventuella skador eller åldersrelaterade förändringar.

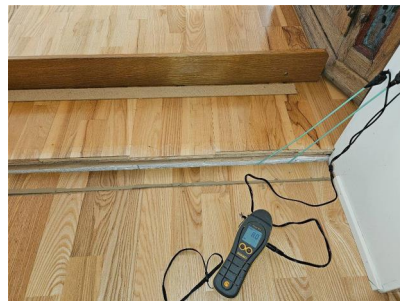
Husets grund består av en betongplatta på mark utan underliggande isolering, där ytskiktet ligger dikt an mot betongen.

Vid kontroll uppmättes fuktvärden under kritisk nivå för mikrobiell tillväxt. Fuktkvoten i spånskivan, mätt via demontering av nivålist mellan kök och matplats, uppmättes till 8 %. Risk för mikrobiell tillväxt föreligger vid fuktkvoter över 17 %.

Uppbyggnaden består av golvyta med underliggande spånskiva på cellplast, placerad direkt mot betongplattan.

Det finns en risk att flytande golvkonstruktioner och väggssyllar kan drabbas av fuktskador på grund av naturlig fuktpåverkan om fuktskyddet är bristfälligt eller saknas. Fukt kan vandra från marken genom betongen till organiskt material via kapillärsugning och diffusion, vilket kan leda till fuktskador och mikrobiell lukt. Vid tryckimpregnerade väggssyllar kan även kemisk lukt förekomma.

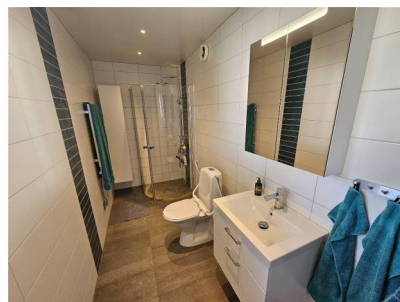
Normala fuktvärden indikerades mot klinker/kakel. Våutrymmet renoverat år 2017.

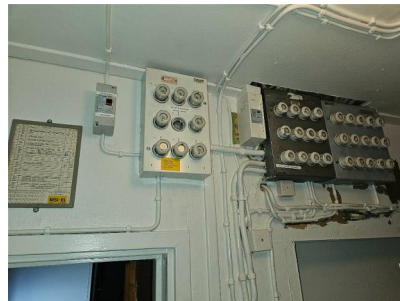
Jordfelsbrytare finns installerad vid el-centraler.

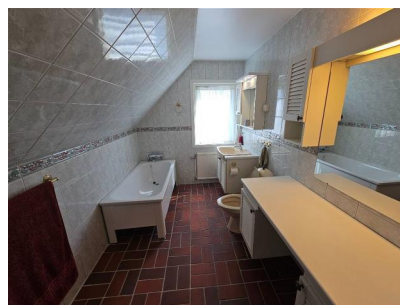
Våtutrymmet har äldre yt- och tätskikt.

Eftersom tätskiktets funktion att vara helt vattentätt kan vara nedsatt finns en förhöjd risk för att vatten tränger igenom och orsakar vattenskador i omkringliggande konstruktioner.

Renovering av yt- och tätskikt rekommenderas för att säkerställa en långsiktig vattentäthet och minimera risken för framtida fuktskador.

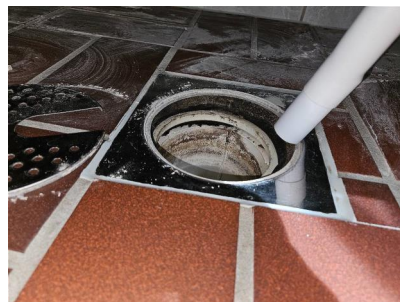
Klämringen i golvbrunnen är inte korrekt placerad och ligger inte hela vägen ner i golvbrunnssätet. Detta innebär att klämringen inte har hamnat i sitt avsedda läge, vilket kan medföra att vatten tränger ner i omkringliggande konstruktioner och orsakar fuktskador.

Åtgärd bör utföras för att säkerställa korrekt montering av klämringen och därigenom minimera risk för vattenskador.

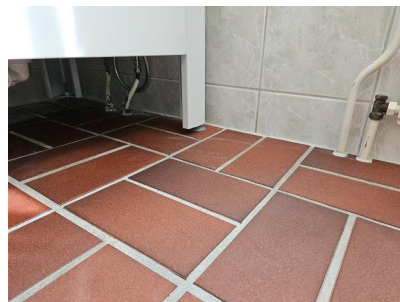
Rör genomföringar finns i golvet under badkar samt till radiator.

Dessa genomföringar medför en ökad risk för att vatten kan tränga ner i omkringliggande konstruktioner och orsaka fuktskador. Vid tidpunkten för uppbyggnaden var detta tillåtet och utförandet bedöms därför som fackmässigt utfört. Enligt nuvarande branschregler är dock denna lösning inte längre godkänd.

Vid framtida renoveringar bör rör genomföringarna åtgärdas för att minska risk för fuktrelaterade skador.

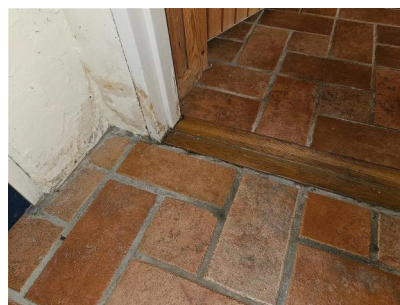
Det utvändiga fuktskyddet runt källaren, inklusive dagvatten- och dräneringssystem samt källarytterväggarnas fuktskydd, är delvis äldre.

Eftersom systemet är äldre kan dess funktion vara nedsatt, vilket ökar risken för invändiga fuktskador i källaren. Vissa tecken på ökad fuktbelastning har noterats vid besiktningen.

Trädetaljer såsom trösklar och innerväggar som står i kontakt med betonggolv eller källarvägg kan via kapillärkraft ta upp fukt. Detta kan leda till fuktskador och mikrobiell påväxt.

En översyn och eventuell uppgradering av det utvändiga fuktskyddet rekommenderas för att säkerställa ett fungerande skydd mot fukt och minska risken för skador i källaren.

Vid misstanke om fuktskador bör berörda trädetaljer bytas ut för att förhindra vidare fuktelaterade skador.

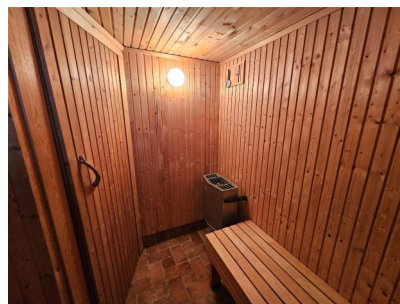
Den befintliga påreglade bastuväggen riskerar att drabbas av fuktskador till följd av naturlig fuktpåverkan. Detta kan i sin tur leda till mikrobiella skador, alltså angrepp av mikroorganismer, vilket kan orsaka spridning av mikrobiell lukt till boendemiljön.

På grund av att bastufolie kan vara monterad i väggkonstruktionen har inga hål tagits i väggen för fuktmätning av väggreglar, eftersom dessa hål inte kan återställas eller täckas utan att skada konstruktionen.

Vid besiktningstillfället kunde ingen avvikande lukt noteras.

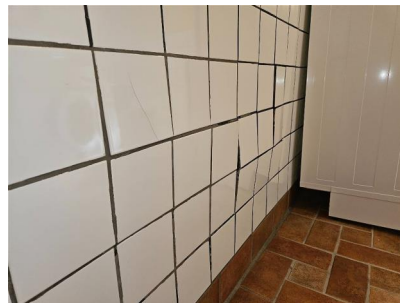
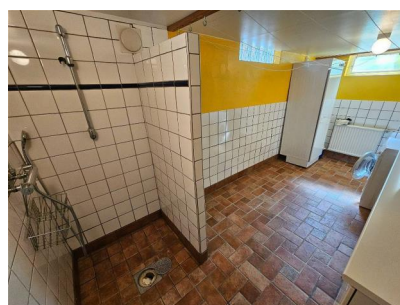
Utrymmet är i behov av renovering. Kakel har släppt och buktar ut från väggen, vilket tyder på ökad fuktbelastning. Detta stämmer överens med den generella bedömningen av källarplanet och det äldre utvändiga fuktskyddet för källargrunden.

Renovering rekommenderas både på grund av de noterade skadorna och med tanke på utrymmets tekniska livslängd. Vi rekommenderar att en behörig våtrumsentreprenör kontaktas för utförande av renoveringen.

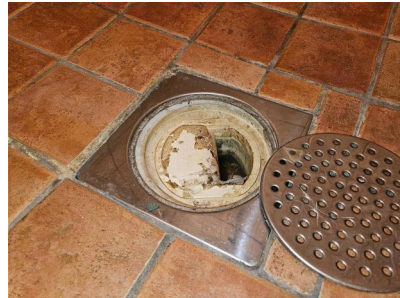
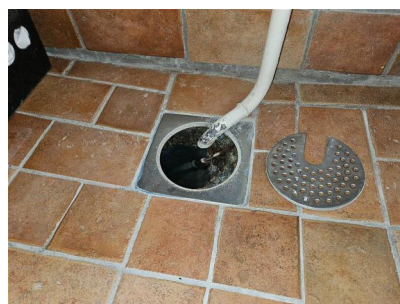
Tätskikt saknas i golvbrunnen för duschen och sannolikt även på flera delar av våtutrymmet.

Våtutrymmet är uppbyggt utan tätskikt under klinker eller golvbrunn av avsiktliga skäl. Detta är gjort för att möjliggöra naturlig fuktvandring från betongplattan och källarväggen, vilket minskar risken för att fukt sprids vidare till andra delar av byggnaden och orsakar fuktrelaterade skador.

En äldre rostig gjutjärnsbrunn finns vid tvättmaskinen och bör bytas ut vid framtida renovering.

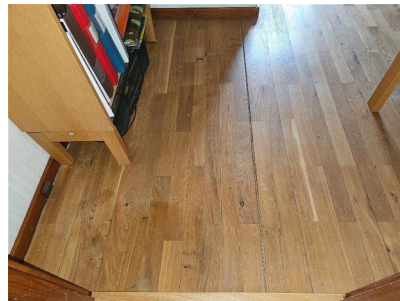
Golvtytor är generellt något ojämna i bostaden, vilket är naturligt med tanke på byggnadens konstruktion och de rörelser som sker över tid. Glipor och rörelser har noterats i vissa trägolv, framför allt på övre plan där dokumentation via bild finns.

Detta bedöms inte utgöra fel eller brist i konstruktionen, utan lämnas som en upplysning till dig som köpare.
