# Besiktningsprotokoll

Anticimex Försäkringsbesiktning i samarbete med Fastighetsbyrån

| Fastighetsbeteckning:<br>Reven 7 | |

| Besiktningsdatum:<br>2025-06-17 | Protokollnummer:<br>69072264 |

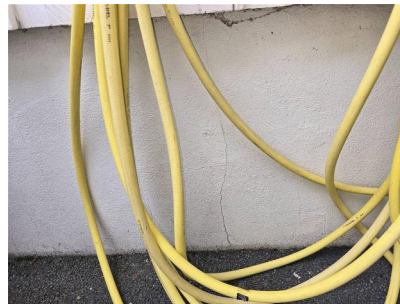
Sprickor finns i sockel.

Dessa bedöms inte ha lett till bakomliggande skador.

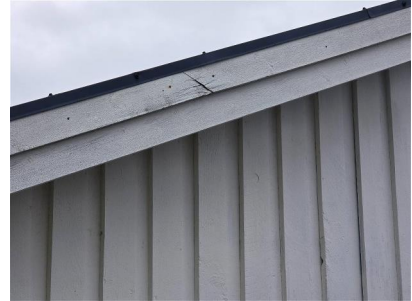
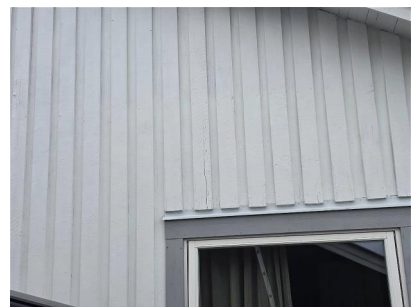
Enstaka panelbrädor och trädetaljer är i behov av underhåll.

För att öka livslängden på fasadbeklädnaden rekommenderas målning och underhåll.

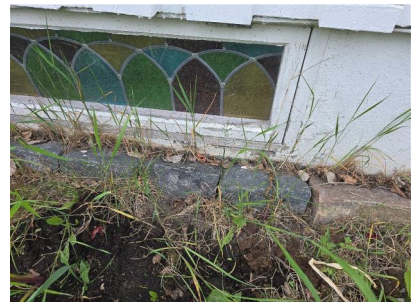
Fönster i källarplan är i behov av målning/underhåll.

För att öka livslängden på fönster rekommenderas målning och underhåll.

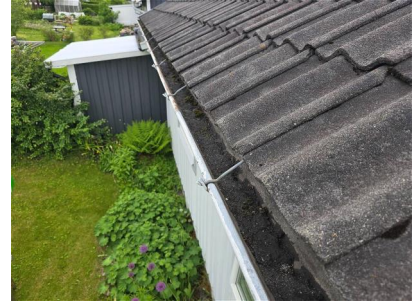
Hängrännor är skräpfyllda.

För att förhindra översvämning rekommenderas rensning av hängrännor.

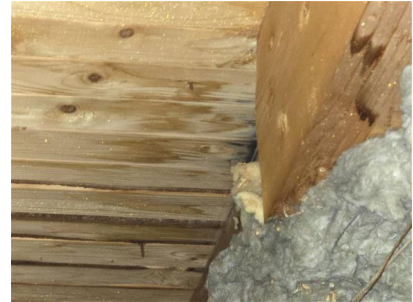
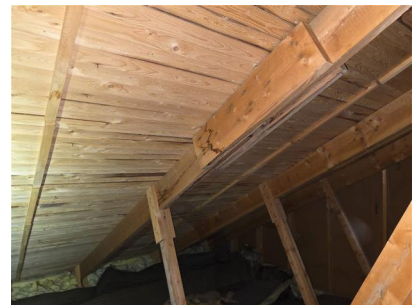
På vinden noteras det uttorkade fuktfläckar. Dessa fuktfläckar är det viktigt att man följer och ser om det händer något med dom med tanke på att yttertaket har passera den tekniska livslängden. För att följa dessa fuktfläckar kan man rita av konturerna och se om omfattningen ökar.

Uttorkade fuktfläckar noteras runt skorstenen och på någon en takstol. Fuktindikerat utan anmärkning.

För att kontrollera om det är något som är pågående kan man rita av konturerna.

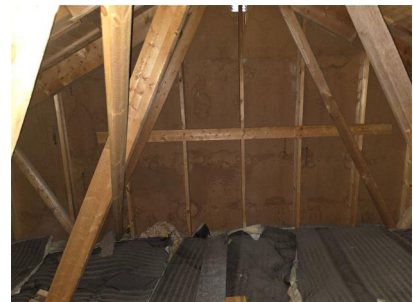
Fuktgenomslag noteras på yttervägg. Fuktindikerat utan anmärkning.

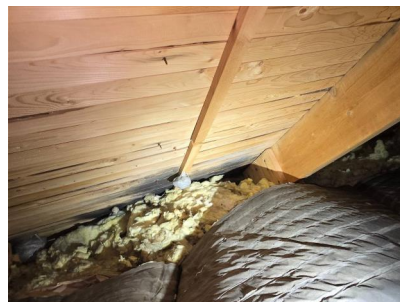
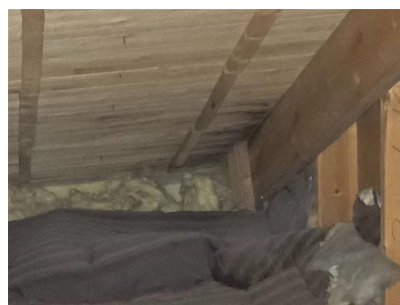
Mindre missfärgning noteras på underlagstaket. Bild 2 ser lika ut som i besiktningsprotokollet från 2021-06-08.

Vid kontroll av vinden uppmättes fuktvärden under kritisk fuktnivå för mikrobiell tillväxt och en normal lukt upplevdes. Fuktkvoten i underlagstak/takbjälkar uppmättes till >8 %.

Gränsvärdet för fuktkvoten är 17%.

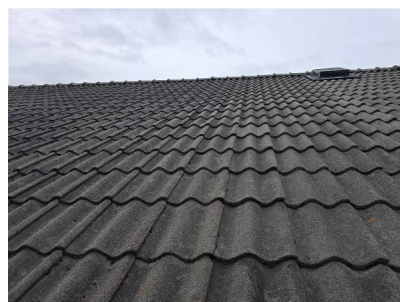
Yttertaket är äldre.

Takpannor, plåtdetaljer och underlagspapp har enligt vår bedömning en begränsad livslängd. Eftersom husets taktäckning är äldre har det ett minskat motstånd mot vatteninträngning. Detta i sin tur kan leda till fuktskador på träläkt och vidare ner i underliggande konstruktioner.

Taket är besiktigt från anliggande steg vid takfoten.

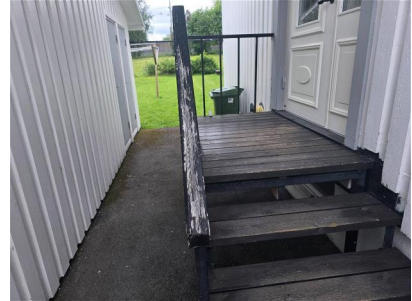
Handledaren är i behov av målnings underhåll.

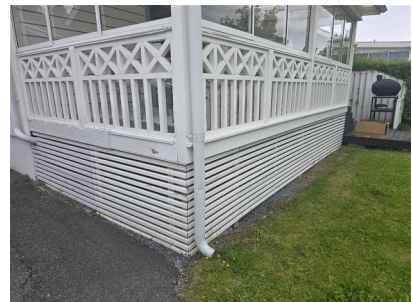
Träpanel/ Trädetaljer är delvis i behov av målning/underhåll.

För att öka livslängden på fasadbeklädnaden rekommenderas målning och underhåll.

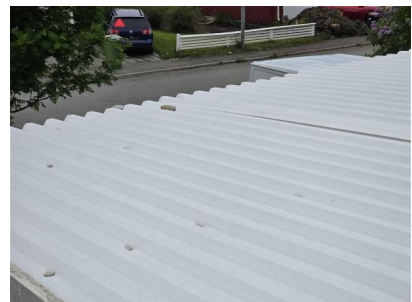
Hål i plast taket.

Vi rekommenderar att den plastdelen som har hål byts ut.

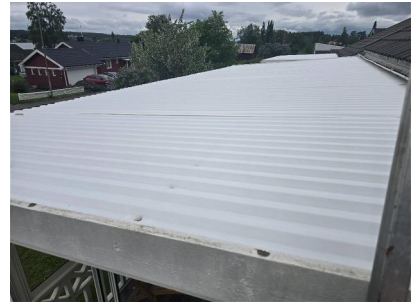
Vindskiveplåtar saknas.

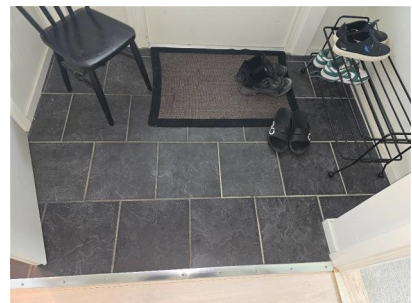
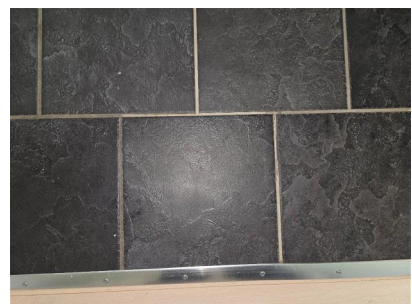
Klinker har hålrumsljud ("Bom").  
En klinkerplatta är lös och fogen saknas delvis kring den plattan.

Felet som uppstått kan vara att vidhäftningen är sämre.

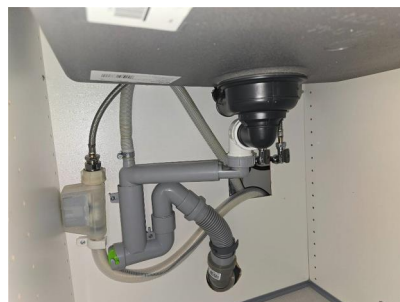
Bakom diskbänkskåpets stomme finns ett installations utrymme utan fuktskydd.

Vi rekommenderar att ett vattenlarm monteras för att upptäcka eventuella läckage.

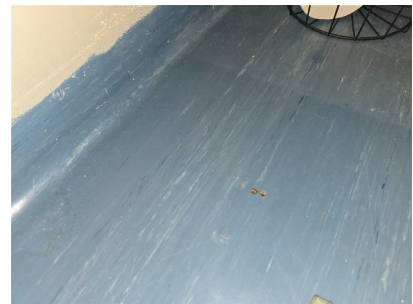
Golvbeläggningsen har otäthet

Otätheten medför att vatten kan tränga ner i omkringliggande konstruktioner med fuktskador som följd. Detta kan i sin tur leda till mikrobiella skador (angrepp av mikroorganismer).

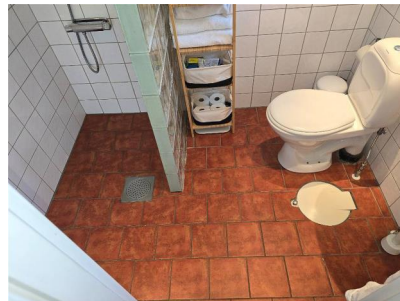
Våutrymmet har äldre yt-/tätskikt.

Eftersom funktionen, som innebär att ytskiktet/tätskiktet ska vara vattentätt, kan vara nedsatt finns en ökad risk att vatten tränger igenom ytskiktet/tätskiktet med vattenskador i omkringliggande konstruktioner som följd.

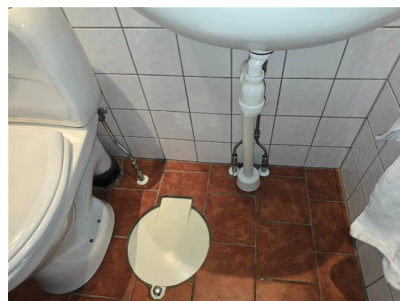
Rör genomföring samt tvättnedkast finns i golv.

Rör genomföringar och tvättnedkast i golvet medför en ökad risk för att vatten tränger ner i omkringliggande konstruktioner och orsakar fuktskador. Vid uppbyggnaden av utrymmet var detta tillåtet och utförandet anses därför vara fackmässigt utfört. I dagens branschregler är detta inte längre tillåtet.

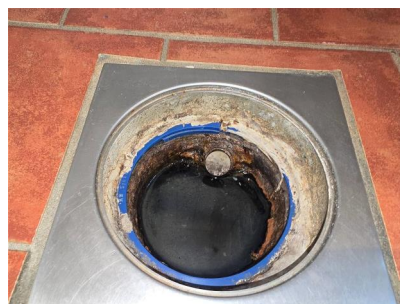
Äldre gjutjärnsbrunn med anslutet tätskikt.

Gjutjärnets grova struktur gör det svårt att ansluta tätskiktet på ett bra sätt. Detta innebär risk för läckage i anslutningen vilket i sin tur kan orsaka fuktskador i omkringliggande konstruktioner.

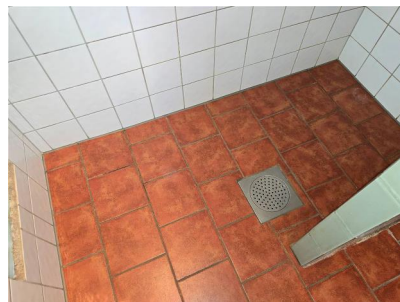
Enstaka klinkerplattor har hålrumsljud ("Bom").

Felet som uppstått kan vara att vidhäftningen är sämre. Inga sprickor noteras i fogarna.

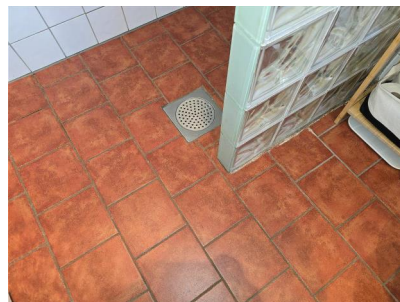
Vatten som rinner utanför duschplatsen blir ibland stående kvar på utsidan duschväggen.

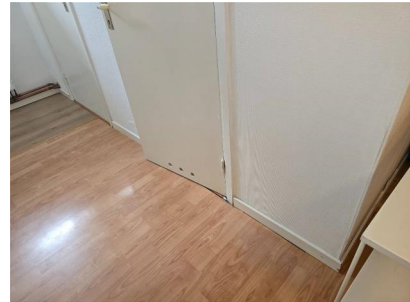
Väv har delvis släppt från underlaget, framför allt i nederdelen.

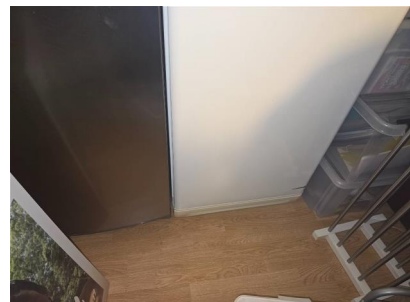
Fuktskydd saknas i diskbänksskåp samt under vitvaror.

För att upptäcka eventuella läckage, installera ett fuktskydd.

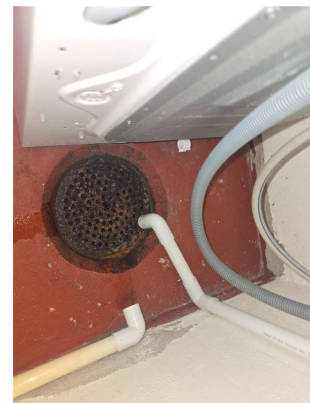
Gjutjärnsbrunnen är rostangripen.

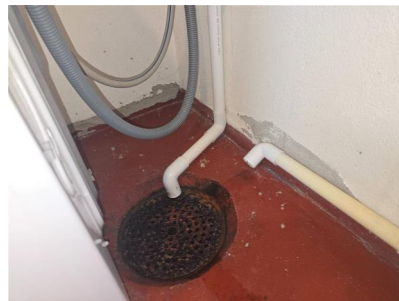
Mindre färgsläpp noteras på väggar. Fuktindikerat utan anmärkning Bild från 2021-06-08 så ser färgsläppet oförändrat ut.

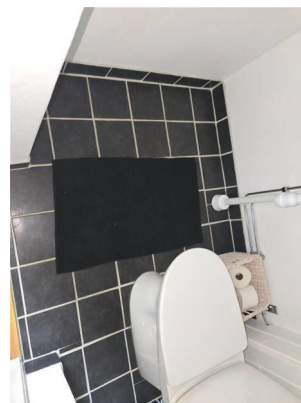
Klinker har släppt från underlaget ("Bom").

Felet som uppstått är att vidhäftningen mellan klinker och underlag har upphört. Sk "bom/ bomljud".

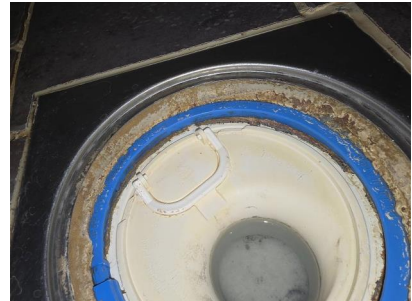
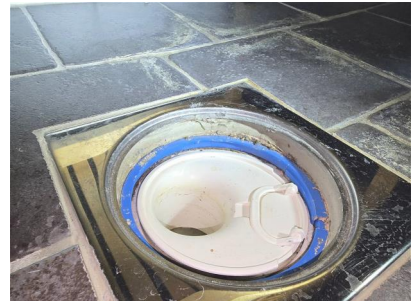
Mjukmassa från tätskiktet noteras innanför klämringarna.

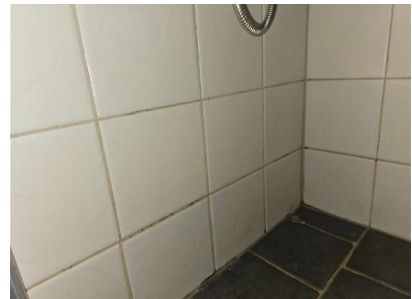
Klinker har hålrums ljud ("Bom"), samt en kakelplatta.

Felet som uppstått kan vara att vidhäftningen är sämre.

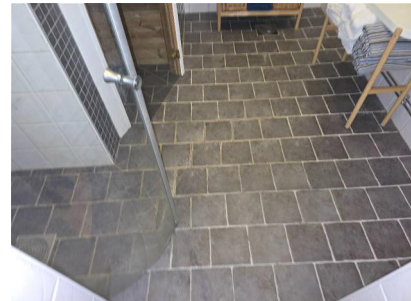
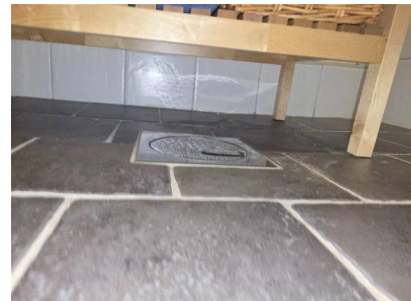
Golvlutning.

Golvfall mot golvbrunnen är bristfälligt utfört, utanför platserna för dusch och badkar.

Samt att metall plattan runt golvbrunnssilen inte är i samma nivå som klinkern vid platsen där badkar tidigare stått.

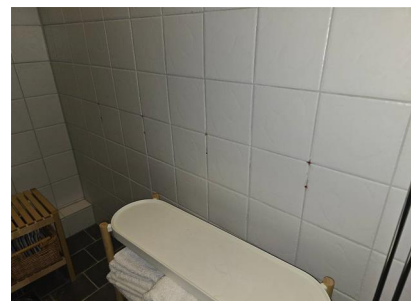
Otäta skruvhål i vägg utan för platsen för duschen.

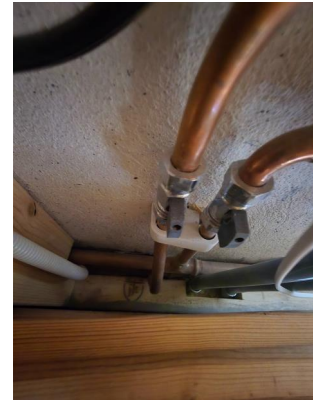
Rörslits saknar vattentät botten.

En rörslits ska ha en vattentät botten och vara försedd med skvallerrör. När det saknas ökar risken för att ett läckage inte upptäcks i tid. Det kan leda till fuktskador i omkringliggande konstruktioner. För att upptäcka ett läckage kan ett vattenlarm monteras.

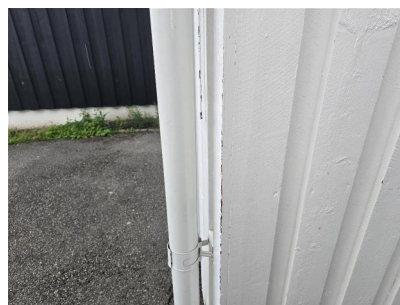
Fals på stuprör vänd mot fasad.

Falsen på stuprören kan med fördel vändas ut från fasaden för att lättare se om röret blivit skadat efter vinterns påfrestningar samt för att undvika skador på fasad vid ett eventuellt läckage.

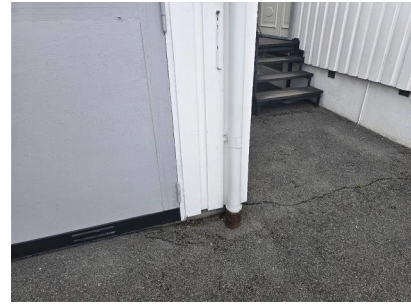
Lövsilar finns inte.

För att hindra stopp i dagvattenledningar rekommenderas komplettering av lövsilar.

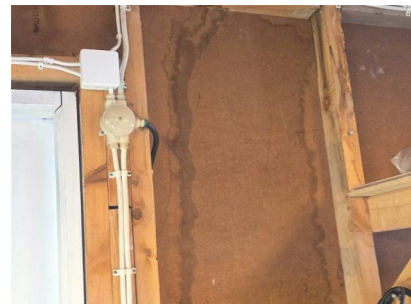
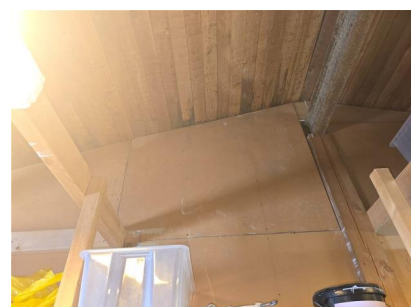
Väggar och tak har uttorkade fuktfläckar.  
Fuktindikerade utan anmärkning.

Vi rekommenderar att fuktfläckarna hålls under uppsikt i samband med mycket regn och snö smältning.
