# Besiktningsprotokoll

## Anticimex Bostadsrättsbesiktning

| Fastighetsadress:<br>Rodergatan 16 | |

| Besiktningsdatum:<br>2025-06-17 | Protokollnummer:<br>69025038 |

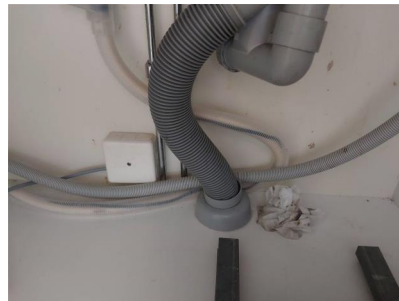
### Entréplan / Kök

Fuktskydd saknas i diskbänksskåp.

Utan fuktskydd är det svårt att upptäcka läckage från rörledningar. Vatten kan då tränga in i omkringliggande konstruktioner och orsaka fuktskador.

För att upptäcka eventuella läckage, installera ett fuktskydd.

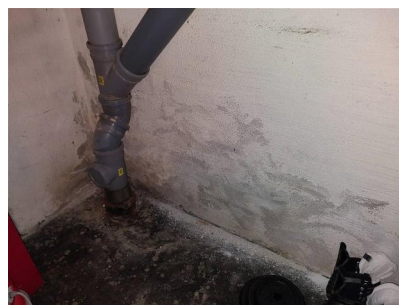
### Källarplan / Förråd

Puts- och färgsläpp finns på källarväggar.

Puts- och färg som släppt från underlaget invändigt på källarytterväggarna är ett tecken på att källarens utvändiga fuktskydd inte längre fungerar tillfredsställande.

För att åtgärda detta måste källarens utvändiga fuktskydd förbättras. Läs Anticimex faktablad om källare för tips och råd.

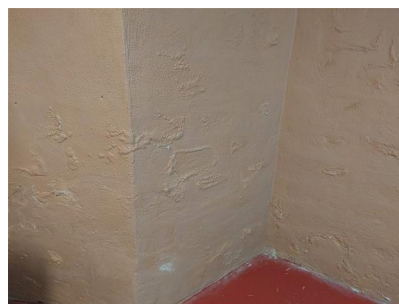
### Källarplan / Förråd 2

Puts- och färgsläpp finns på källarväggar.

Puts- och färg som släppt från underlaget invändigt på källarytterväggarna är ett tecken på att källarens utvändiga fuktskydd inte längre fungerar tillfredsställande.

För att åtgärda detta måste källarens utvändiga fuktskydd förbättras. Läs Anticimex faktablad om källare för tips och råd.

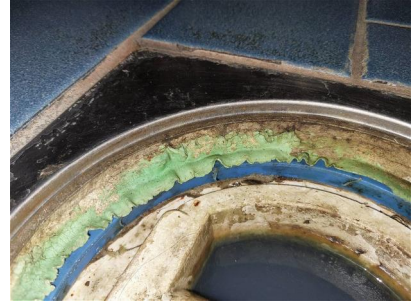
### Övre plan / Dusch/Toalett

Tätskikt är felmonterat i golvbrunnen (brunnsmanschetten är synlig under klämringen).

När tätskikt är felmonterat i golvbrunnen innebär det risk för fuktskador. Vatten kan tränga ner i omkringliggande konstruktioner med fuktrelaterade skador som följd.
