# Besiktningsprotokoll

Kompletterande besiktning  
Anticimex Försäkringsbesiktning i samarbete med Fastighetsbyrån

| Fastighetsadress:<br>Ringtraststigen 21 | |

| Besiktningsdatum:<br>2025-06-18 | Protokollnummer:<br>69079811 |

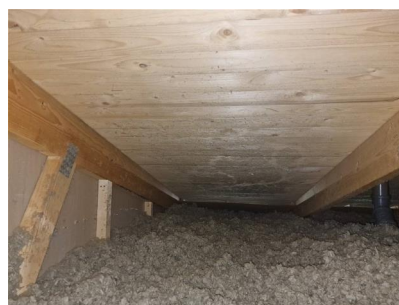
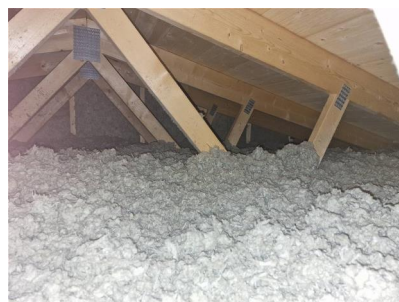
Vindsutrymmena nås från två invändiga luckor.  
Landgångar finns inte så utrymmena har kontrollerats från luckorna.

Fuktkvoten uppmättes till 10 % i underlagstaket.

Det finns risk för mikrobiell tillväxt om den relativa fuktigheten i luften är över 75 %, vilket i gran- och furuvirke motsvarar en fuktkvot på cirka 17 %.
