# Besiktningsprotokoll

Anticimex Försäkringsbesiktning i samarbete med Fastighetsbyrån

| Fastighetsadress:<br>Hasselstigen 4 | |

| Besiktningsdatum:<br>2025-06-12 | Protokollnummer:<br>69037600 |

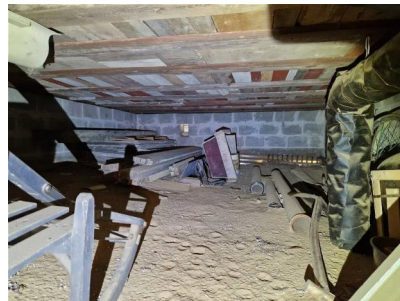
Vid kontroll av konstruktionen i krypgrund uppmättes fuktvärden under kritisk fuktnivå för mikrobiell tillväxt.

Lösöre och annat organiskt material förvaras i grunden. Detta rekommenderas att tas bort.  
Plastfolie saknas mot markytan.

Golvbjälklaget ovan den uteluftsventilerade krypgrunden riskerar att drabbas av fuktskador på grund av naturlig fuktpåverkan. Detta kan i sin tur leda till mikrobiella skador (angrepp av mikroorganismer) som kan leda till att mikrobiell lukt sprids till boendemiljön.

Fuktkvoten i undersida bjälklag uppmättes till 17%.  
Gränsen för mikrobiell tillväxt föreligger vid 17%

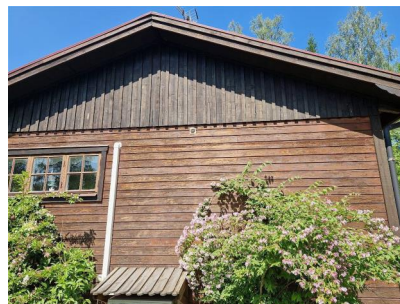
Fasadbeklädnaden har färgsläpp och torrsprickor, främst södersida.

Fasadbeklädnad och träkonstruktioner där målningsbehov finns riskerar att få fukt- och rötskador på grund av sämre vattenavvisande förmåga.

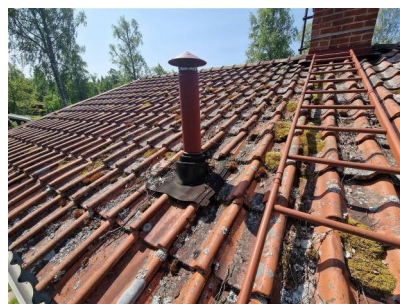
Några takpannor ligger ur sitt rätta läge och glipar mot varandra. Några pannor är skadade.

Genomföringsduk runt avloppsluftning ligger löst.

Mindre glipor finns mellan skorsten och plåt.

Stora mängder mossor finns.

Det föreligger en ökad risk för fuktskador på underliggande konstruktioner.

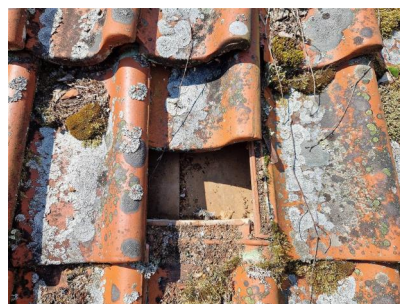
Takpannor med underlagstak av träfiberskivor

Med denna konstruktion är det extra viktigt att takpannorna är hela. Eftersom underlagstaket inte har en papp kan regn och snö som tränger in genom otätheter leda till fuktskador i underliggande konstruktion.

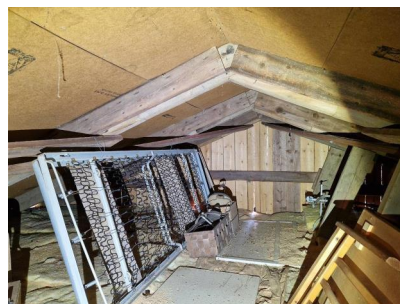
Vid kontroll av vinden uppmättes fuktvärden under kritisk fuktnivå för mikrobiell tillväxt.

Fuktkvoten i underlagstak/takbjälkar uppmättes till 9%. Gränsen för mikrobiell tillväxt föreligger vid 17%.

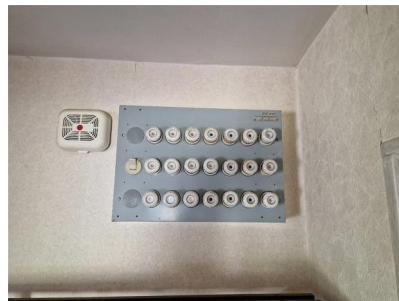
Jordfelsbrytare finns ej.

Det finns inget krav att hus byggda före år 2000 ska ha jordfelsbrytare. Jordfelsbrytaren minskar dock risken för personskador och brand orsakade av elanläggningen.

Kontakta en elektriker för kontroll och åtgärd.

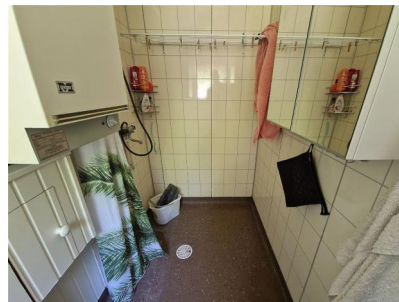
Delar av våtutrymmet har äldre yt-/tätskikt. Mindre mattsläpp finns runt golvbrunnen.

Väggskivor har troligen monterats senare. Väggskivor buktar något från underlaget.

Eftersom funktionen, som innebär att ytskiktet/tätskiktet ska vara vattentätt, kan vara nedsatt finns en ökad risk att vatten tränger igenom ytskiktet/tätskiktet med vattenskador i omkringliggande konstruktioner som följd.

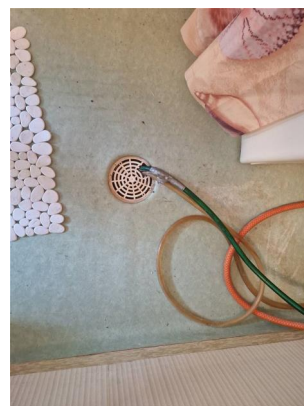
Golv runt golvbrunnen har formförändringar, detta tyder på att fukt tidigare har trängt in i konstruktionen.

Vi rekommenderar renovering av hela utrymmet.
