**Fastighetsuppgifter**

Viken 10:29

Larsbovägen 1

| Besiktningsdatum | 2025-06-16 |

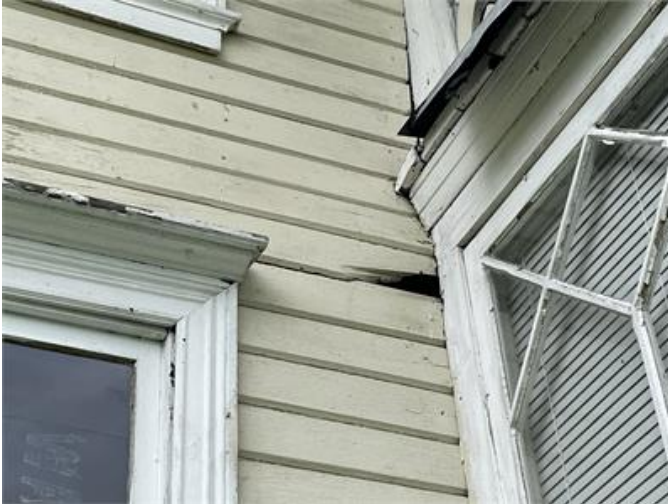
| Besiktningsresultat | | | | | |
|---|---|---|---|---|---|
| Fasad | | | X | | Fasadpanelen har lokalt rötskador, skador i bakomvarande konstruktioner kan inte uteslutas, åtgärdsbehov föreligger. |

Fasadpanelen har lokalt rötskador, skador i bakomvarande konstruktioner kan inte uteslutas, åtgärdsbehov föreligger

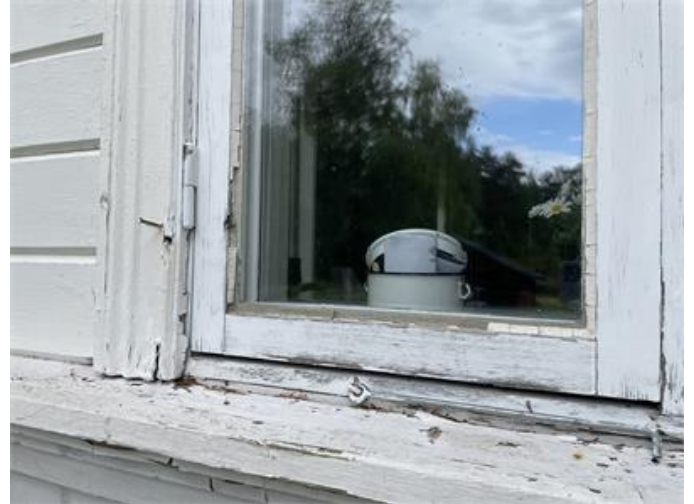
| Besiktningsresultat | | | | | |
|---|---|---|---|---|---|
| Fönster | | X | | | Flera fönster har underhållsbehov och något är ev. i behov av byte. Sprickor i fönsterglas förekommer på flera platser. |

Flera fönster har underhållsbehov och något är ev. i behov av byte.

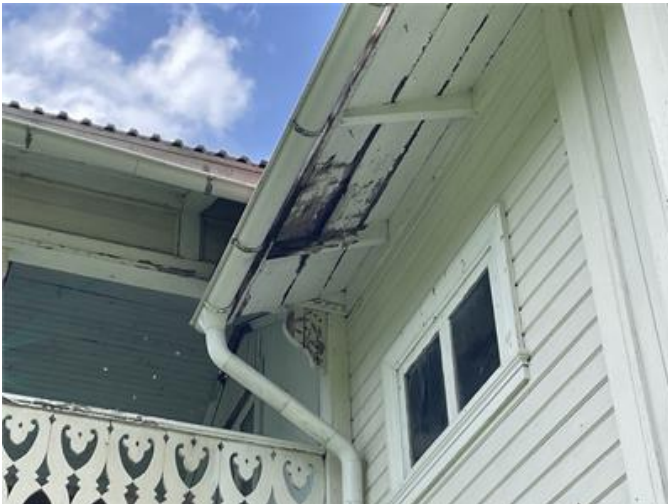
| Besiktningsresultat | | | | | |
|---|---|---|---|---|---|
| Tak | | | X | | Tak besiktat från mark och balkong. Rötskador noteras lokalt på takfot/takutsprång i anslutning till takkupa/balkong. |

Rötskador noteras lokalt på takfot/takutsprång i anslutning till takkupa/balkong.

Skador har noterats på yttertaket. Orsak och omfattningen av skadorna i takkonstruktionen behöver fastställas, vi rekommenderas att en fortsatt teknisk undersökning utförs och skadorna åtgärdas i erforderlig omfattning.

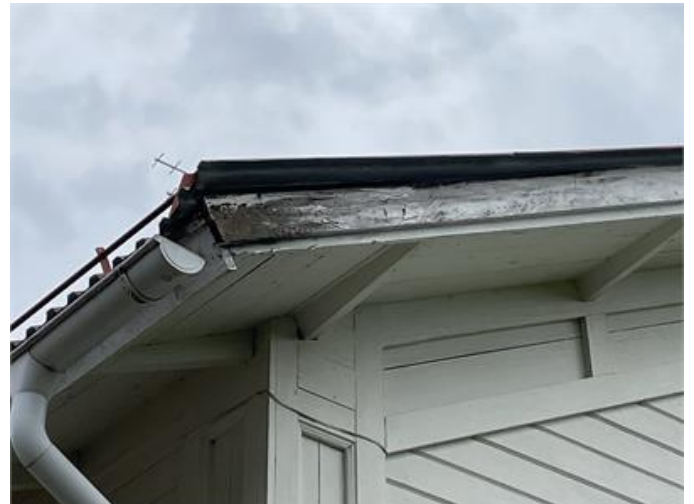
| Besiktningsresultat | | | | | |
|---|---|---|---|---|---|
| | | X | | | Plåtdetaljer sitter lokalt bristfälligt och infästningar på tak har krupit. Bör kontrolleras och kompletteras i erforderlig omfattning. |

Plåtdetaljer sitter lokalt bristfälligt och infästningar på tak har krupit.

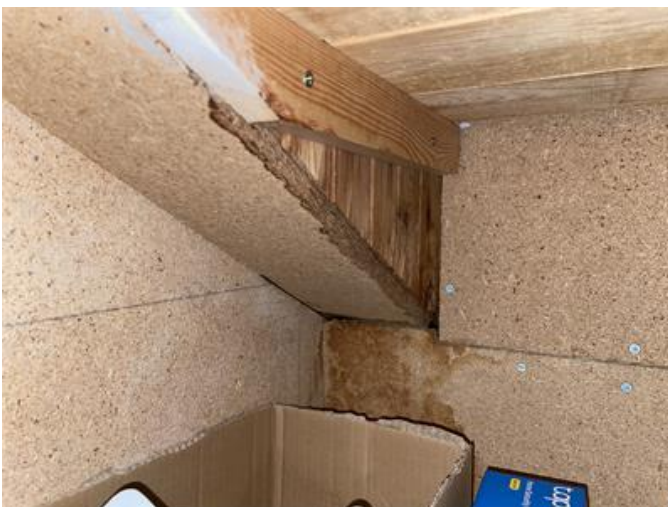
| Besiktningsresultat | | | | | |
|---|---|---|---|---|---|
| Allmänt | | | X | | Fuktfläckar och missfärgningar på vägg och tak förekommer i flera utrymmen. |

Fuktfäckor och missfärgningar på vägg och tak förekommer i flera utrymmen.

Orsaken och omfattning till invändiga fuktfläckar och missfärgningar i huset behöver kontrolleras, omfattning fastställas och åtgärdas i erforderlig omfattning.

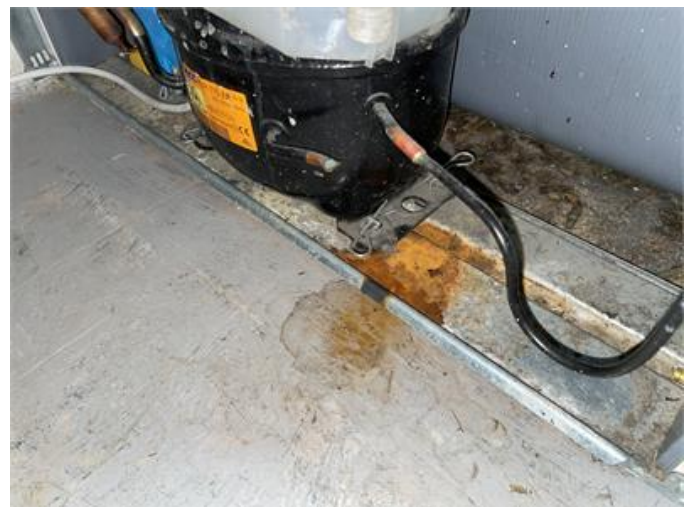
| Besiktningsresultat | | | | | |
|---|---|---|---|---|---|
| Entréhall | | | X | | Läckage från kyl noteras. |

Läckage från kyl noteras i entréhall.

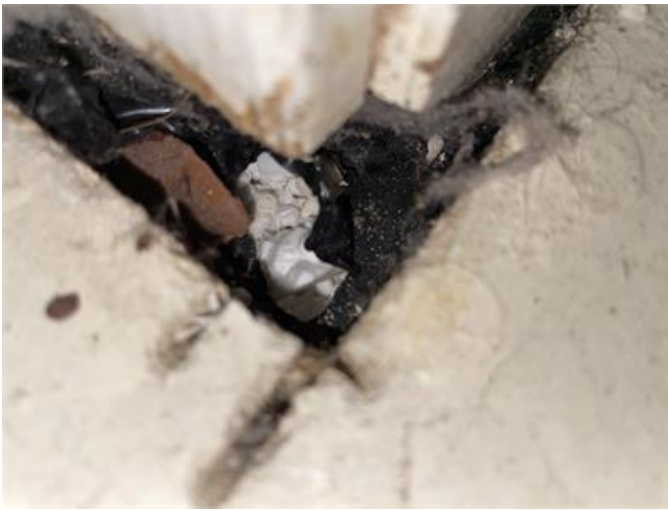
| Besiktningresultat | | | | | |
|---|---|---|---|---|---|
| | | | X | | Flytande golv och utreglad vägg förekommer, se kommentar/risikanalys. |

Det förekommer utreglade väggar innanför motfyllda ytterväggar och flytande golv på betongplatta, vilket betecknas som en riskkonstruktion med avseende på fukt- och mikrobiella skador. Förhöjd fuktindikation har noterats och skadornas orsak och omfattning bör fastställas och åtgärdas. Se bilaga och även info på protokollets näst sista sida Pos. 7 och 8.

Flytande golv källarplan.

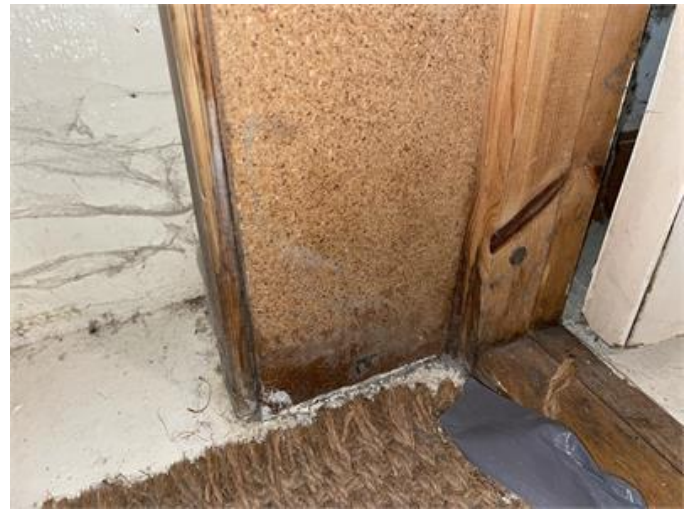
| Besiktningresultat | | | | | |
|---|---|---|---|---|---|
| | | | X | | Fuktmärken och missfärgning noteras på trä och organiskt material i dess nederkant. |

Fuktmärken och missfärgning noteras på trä och organiskt material i dess nederkant källarplan.

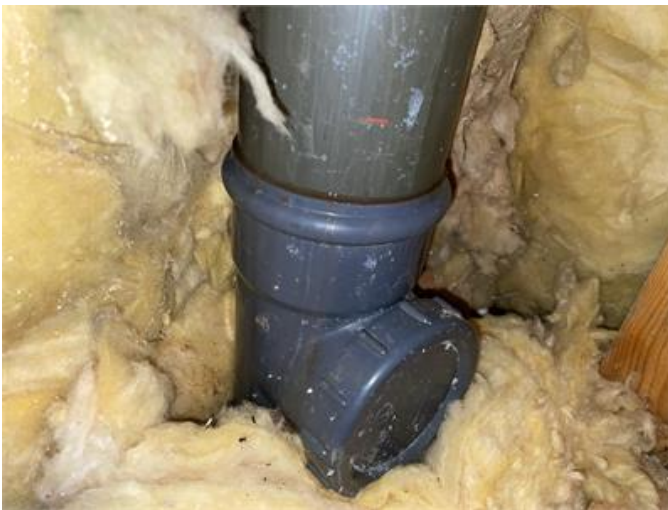
| Besiktningresultat | | | | | |
|---|---|---|---|---|---|
| Bastu | | | X | | Fukt/läckage runt avloppsstam i slits noteras. |

Fukt/läckage runt avloppsstam i slits noteras i bastu.

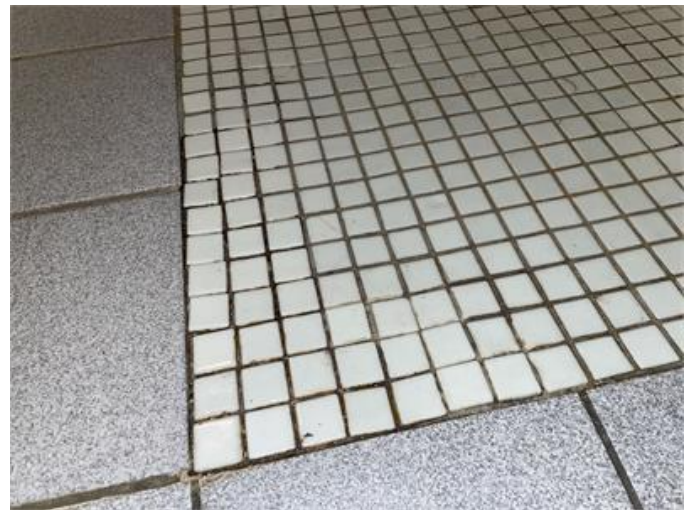
| Besiktningresultat | | | | | |
|---|---|---|---|---|---|
| | | | X | | Lös mosaik och bomljud under klinkers på golv förekommer. Missfärgning på vägg noteras. |

Lös mosaik och bomljud under klinkers på golv förekommer dusch/WC.

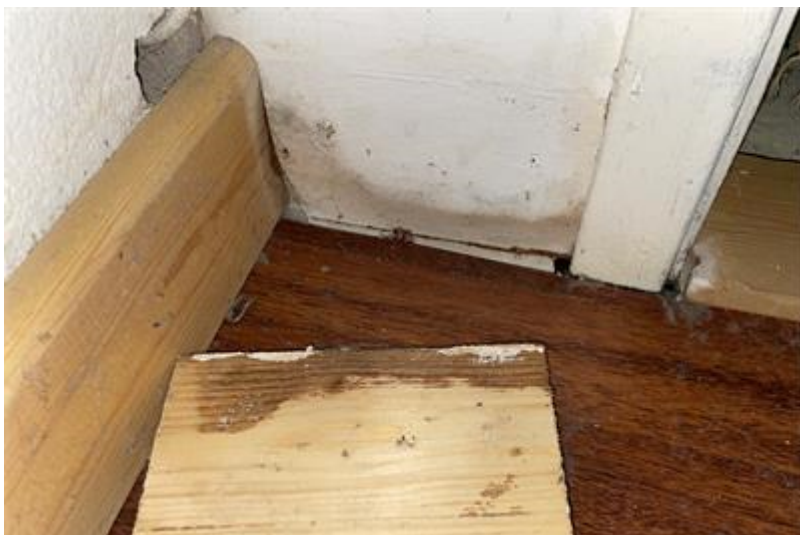
Kontrollpunkt 1. Fuktmätning utförd i yttervägg sovrums 4. Fuktkvot i trä uppmätt till 21-23% för dagen. Missfärgning och fuktfläckar noteras på vägg ovan sockel.

Kontrollpunkt 2. Yttervägg i sovrums 5 vid dörröppning till förråd. Fuktkvot i trä uppmätt till över fuktmättnad. Fuktfläckar noteras på både vägg och sockel.

Kontrollpunkt 3. Golv vid dörröppning mellan sovrums 4 och 5. Flytande golv på cellplastisolering ovan betong, plastfolie och golvspånskiva.

Det kritiska gränsvärdet för mikrobiell tillväxt brukar anges till ca 15-17% fuktkvot (FK).

Uppmätta värden är för dagen över gränsvärdet.

För att säkert fastställa konstruktionens kondition och fuktstatus måste en mer omfattande undersökning utföras.
