# Besiktningsprotokoll

Kompletterande besiktning  
Anticimex Försäkringsbesiktning i samarbete med Fastighetsbyrån

| Fastighetsadress:<br>Landsvägen 1490 | |

Denna kompletterande besiktning gäller endast yttertaket på bostadshuset. Bedömning är utförd med drönare. I övrigt se besiktningsprotokoll utfärdat av Anticimex 2025-02-11 med arbetsordernr: 68826365.

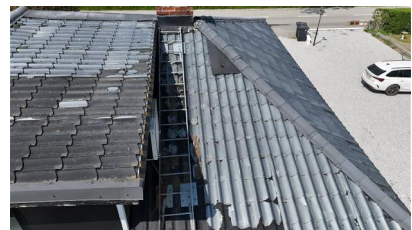
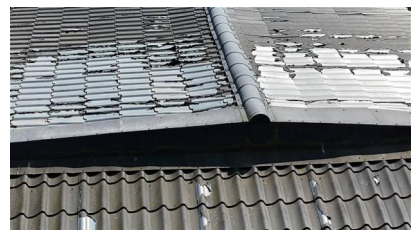
Färgsläpp förekommer allmänt på takplåtar.

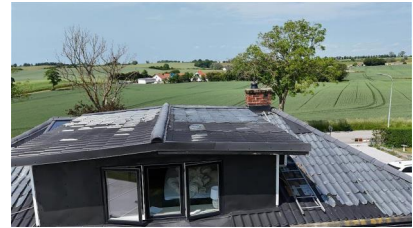
Denna typ av takplåt är inte avsedd för den taklutning som finns gällande takkupan. På en del ställen noterades tramskador i plåten på takkupan och på något ställe i övrigt med något större glipor mellan takplåtar som följde. Ovanstående kan leda till ökad fuktbelastning på underlagstaket vilket ökar risken för inläckage.

Vi rekommenderar att en takentreprenör kontaktas för vidare bedömning av yttertaket samt lämpliga åtgärder.
