# Besiktningsprotokoll

## Anticimex Överlåtelsebesiktning av småhus - nivå 2

| Fastighetsadress:<br>Norrmyravägen 36 | |

| Besiktningsdatum:<br>2025-06-16 | Protokollnummer:<br>69079298 |

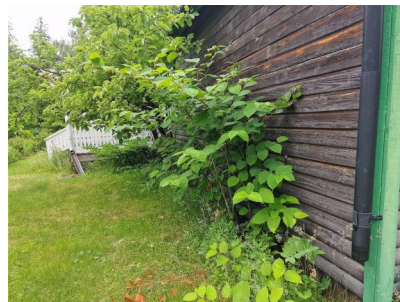
Växter finns i anslutning till byggnaden.

När det finns rabatter och växter nära byggnaden finns risk att fukt stannar kvar i väggarna. Detta kan i sin tur orsaka invändiga fuktskador. Växternas rötter kan också skada grundmuren och sätta dräneringsledningen ur funktion.

Området närmast huset rekommenderas att vara fritt från växtlighet.

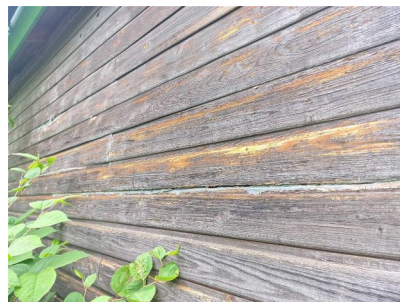
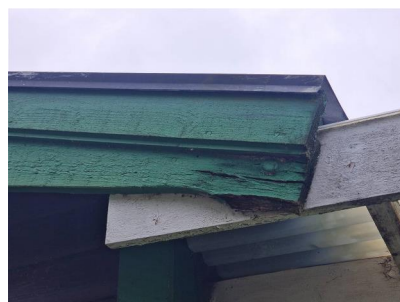
En del panelbrädor har rötskador.  
Fasadpanelen är i behov av målning/underhåll.

Fasadbeklädnad och träkonstruktioner där målningsbehov finns riskerar att få fukt- och rötskador på grund av sämre vattenavvisande förmåga. För att öka livslängden på fasadbeklädnaden rekommenderas målning och underhåll. I samband med ommålning rekommenderas att de rötskadade panelbrädorna byts ut.

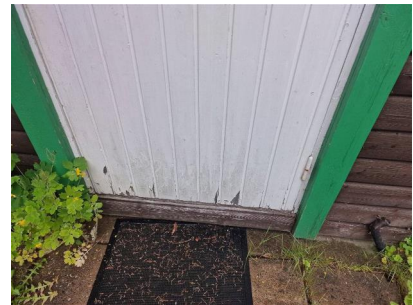
Dörr är i behov av målning/underhåll.

Dörrar där målningsbehov finns riskerar att få fukt- och rötskador på grund av sämre vattenavvisande förmåga.

För att öka livslängden på dörr rekommenderas målning och underhåll.

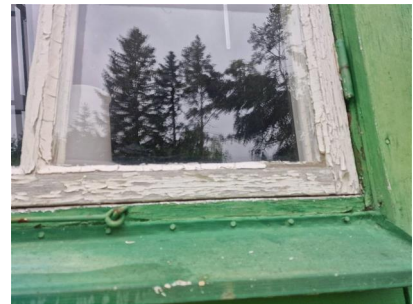
Fönster är i behov av målning/underhåll.

Fönsterbågar och fönsterkarmar där målningsbehov finns riskerar att få fukt- och rötskador på grund av sämre vattenavvisande förmåga.

För att öka livslängden på fönster rekommenderas målning och underhåll.

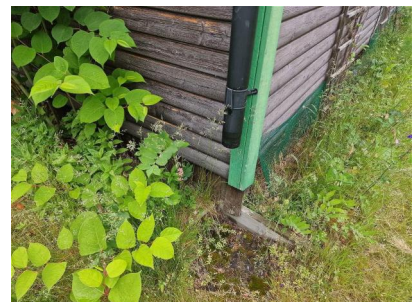
Stuprör avslutas nära husliv.

Stuprör som avslutas intill husliv (ovan mark) kan medföra en ökad fuktbelastning på grundmur/sockel med fuktrelaterade skador som följd.

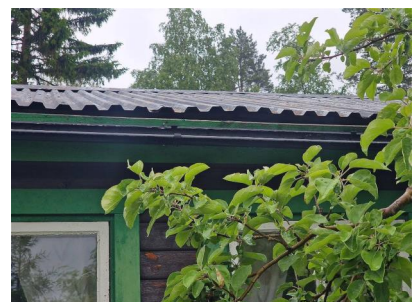
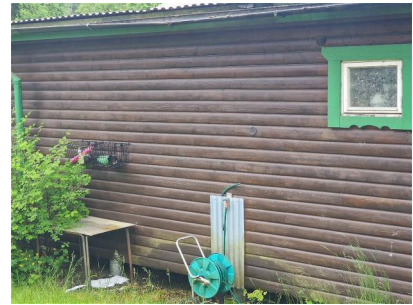
Hängrännor lutar fel och läcker vatten.

När hängrännor har en felaktig lutning (bakfall) finns risk att regnvatten svämmar över vilket i sin tur kan leda till fuktskador på fasad och sockel.

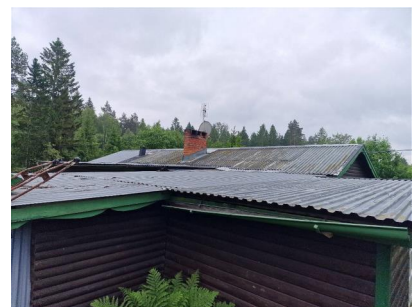
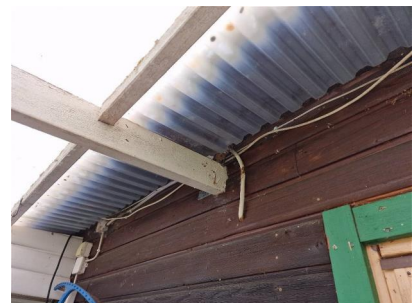
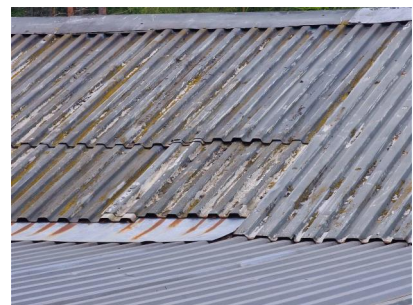
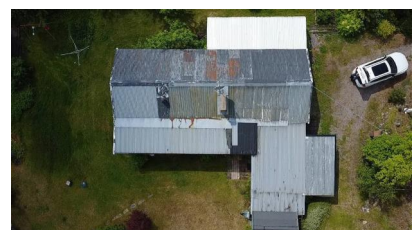
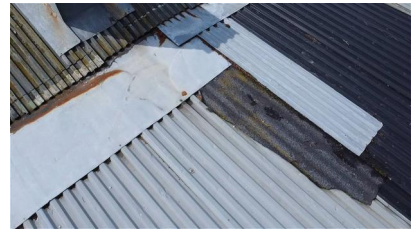
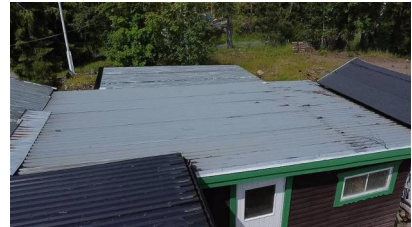
Taket på huvudbyggnaden har otätheter och rostangrepp.

Brister i taktäckningen kan leda till att regn- eller smältvatten tränger ner i underliggande takkonstruktion och orsakar fuktskador. Fuktbläckor finns på vinden samt inne i huset.

Altantaket läcker in vid besiktningen.

Vi rekommenderar en fördjupad undersökning för att bedöma orsak och omfattning.

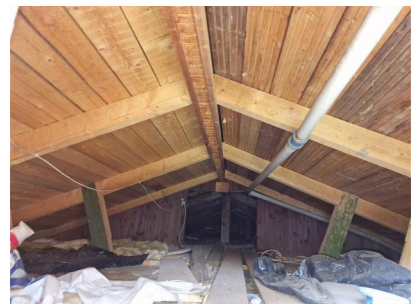
Underlagstaket har fuktfläckar.

Se tak för mer information.

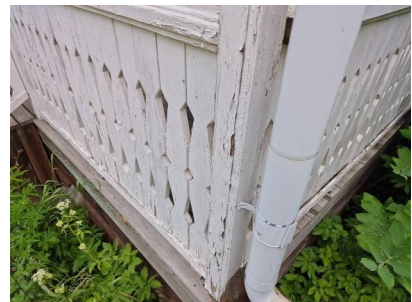
Träkonstruktioner är i behov av målning/underhåll.

Altanräcke och träkonstruktioner där målningsbehov finns riskerar att få fukt- och rötskador på grund av sämre vattenavvisande förmåga.

Vi rekommenderar att du utför målning/underhåll av altan.

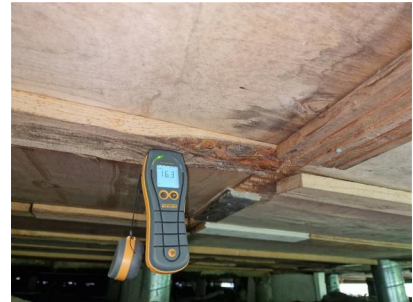
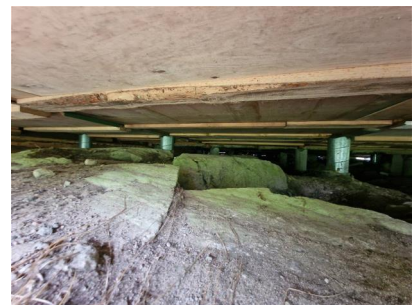
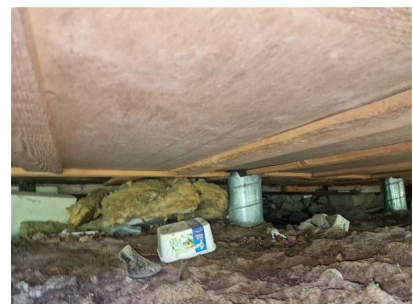
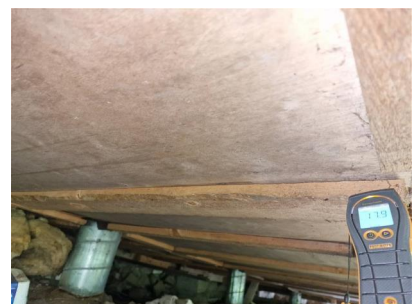
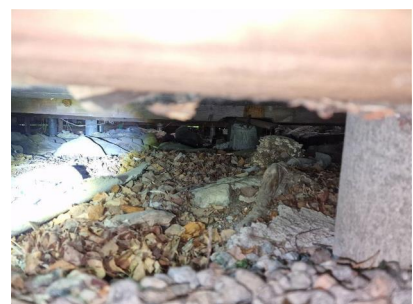
Det finns organiskt material på marken. Delvis hög fuktkvot. Det noteras en del mikrobiell växt samt fuktfläckar. Uteluftsventilerade husgrunder med bjälklag av organiskt material har ofta fuktskador på grund av naturlig fuktpåverkan. Fuktkvoten uppmättes till mellan 16-18 %.

Vi rekommenderar en fördjupad undersökning för att bedöma orsak och omfattning.

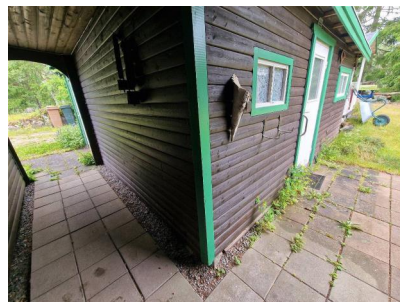
Torpargrunden är ej besiktningsbar på grund av låg höjd.

Torpargrunder med bjälklag av organiskt material har ofta fuktskador på grund av naturlig fuktpåverkan. Detta kan resultera i mikrobiella skador (angrepp av mikroorganismer) och, i värsta fall, rötskador. Mikrobiell lukt kan då spridas till boendemiljön. Grunden har inte kunnat besiktigas eftersom den inte är krypbar.

Vi rekommenderar en fördjupad undersökning för att ta reda på om skador finns och bedöma orsak och omfattning.

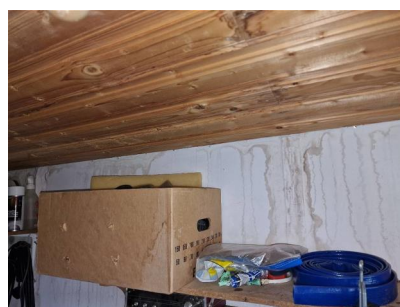
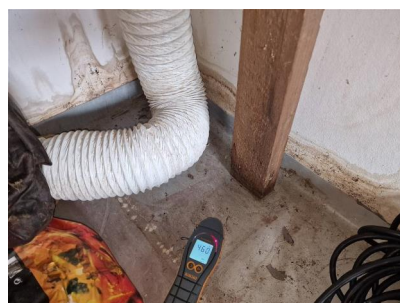
Det finns fuktskador inne i förrådet.

Vi rekommenderar en fördjupad undersökning för att bedöma orsak och omfattning.

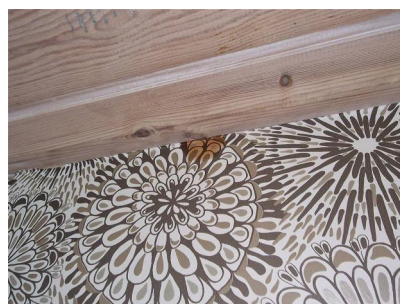
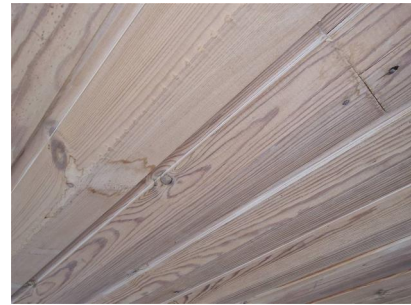
Vägg och innertak har fuktfläckar. Förhöjd fukt uppmäts på vägg. Se tak för mer information.

Fuktfläckar kan bero på olika saker, och kan vara ett tecken på en tidigare eller ett pågående läckage.

Vi rekommenderar en fördjupad undersökning för att bedöma orsak och omfattning.

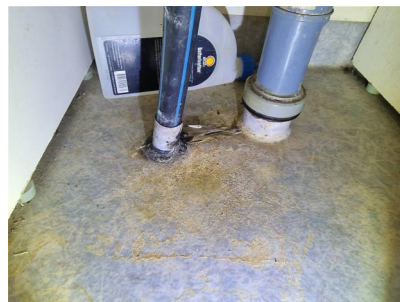
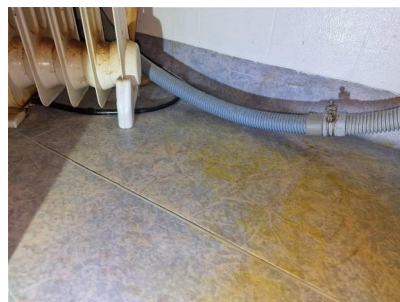
Våtutrymmet har äldre yt-/tätskikt.

Brister som noteras är exempelvis hål i tätskiktet och spruckna trådsvetsar mellan mattskarvar.

Eftersom funktionen, som innebär att ytskiktet/tätskiktet ska vara vattentätt, kan vara nedsatt finns en ökad risk att vatten tränger igenom ytskiktet/tätskiktet med vattenskador i omkringliggande konstruktioner som följd.

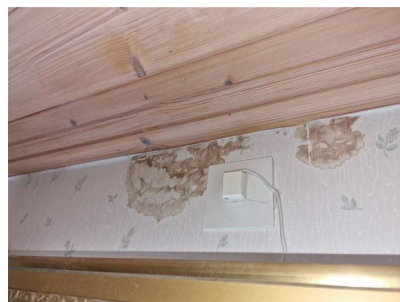
Väggen har fuktfläckar.

Fuktfläckar kan bero på olika saker, och kan vara ett tecken på en tidigare eller en pågående fuktskada.

Vi rekommenderar en fördjupad undersökning för att bedöma orsak och omfattning.

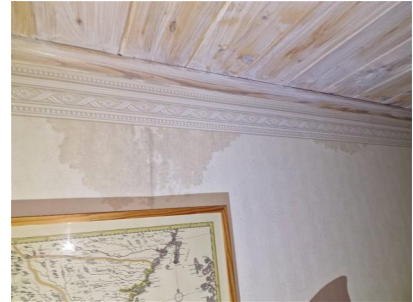
Väggen har fuktfläckar.

Fuktfläckar kan bero på olika saker, och kan vara ett tecken på en tidigare eller en pågående fuktskada.

Vi rekommenderar en fördjupad undersökning för att bedöma orsak och omfattning.

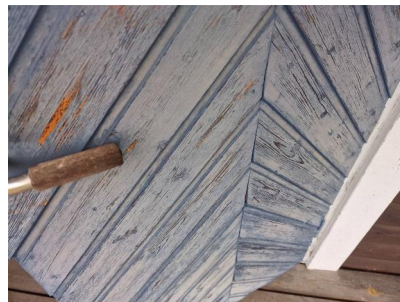
Dörr är i behov av målning/underhåll.

Dörrar där målningsbehov finns riskerar att få fukt- och rötskador på grund av sämre vattenavvisande förmåga.

För att öka livslängden på dörr rekommenderas målning och underhåll.

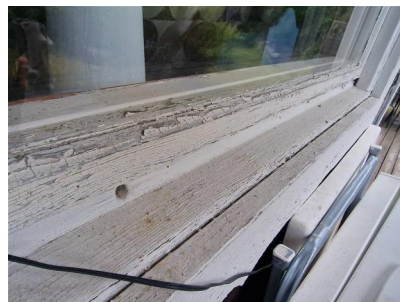
Fönster är i behov av målning/underhåll.

Fönsterbågar och fönsterkarmar där målningsbehov finns riskerar att få fukt- och rötskador på grund av sämre vattenavvisande förmåga.

För att öka livslängden på fönster rekommenderas målning och underhåll.

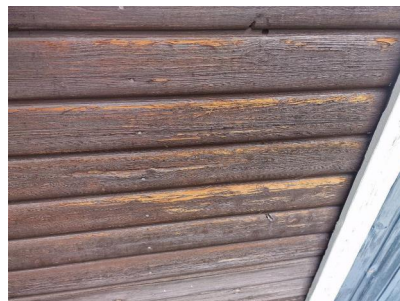
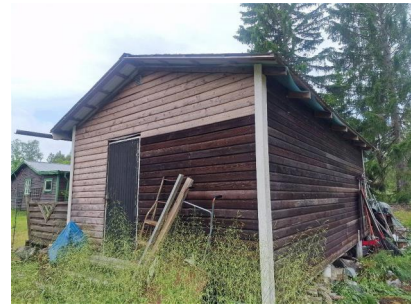
Fasadpanelen är i behov av målning/underhåll.

Fasadbeklädnad och träkonstruktioner där målningsbehov finns riskerar att få fukt- och rötskador på grund av sämre vattenavvisande förmåga. För att öka livslängden på fasadbeklädnaden rekommenderas målning och underhåll.

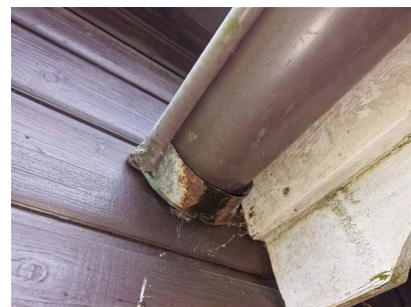
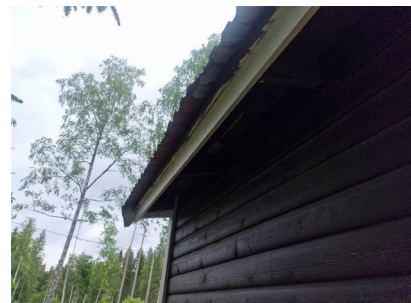
Hängrännor är rostiga och läcker. Saknas även delvis.

Bristerna innebär risk för fuktskador på fasad, sockel och i bakomliggande konstruktioner.

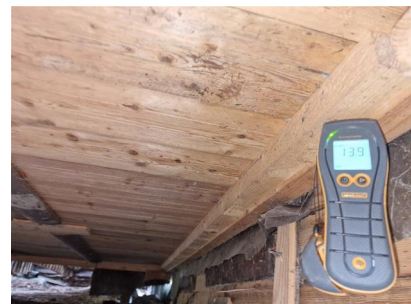
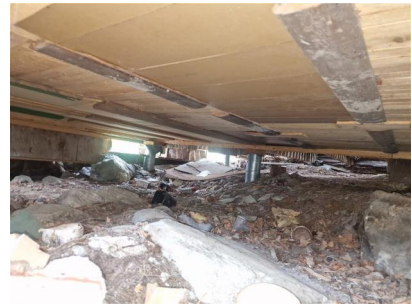
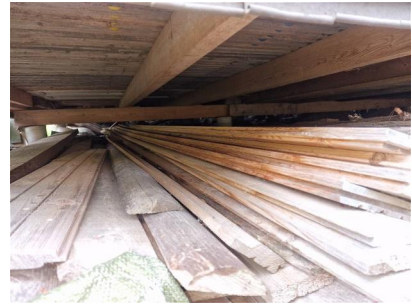
Vid kontroll av konstruktionen i kryppgrund uppmättes fuktvärden under kritisk fuktnivå för mikrobiell tillväxt och normal lukt upplevdes.

Det finns en hel del trämaterial och annat organsikt material på marken som är bra att rensa ur.

Golvbjälklaget ovan den uteluftsventilerade kryppgrunden riskerar att drabbas av fuktskador på grund av naturlig fuktpåverkan. Detta kan i sin tur leda till mikrobiella skador (angrepp av mikroorganismer) som kan leda till att mikrobiell lukt sprids till boendemiljön. Fuktkvoten uppmättes till ca 14 %.

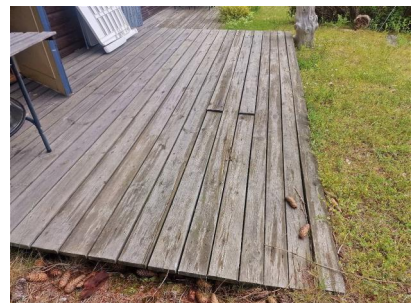
Altandäck är i behov av underhåll.

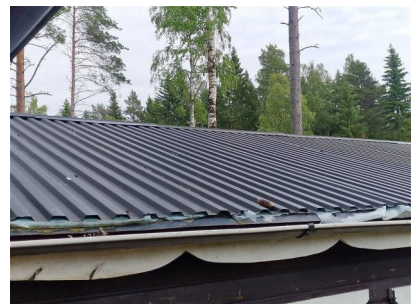
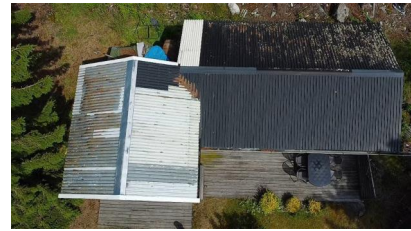
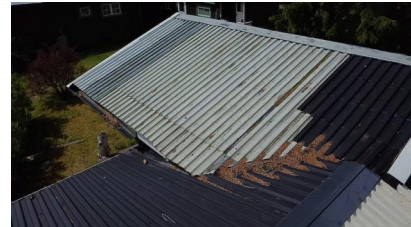
Blandade material på tak.  
Mycket skräp i ger som gör det svårt att besiktiga helheten.  
Underlagstak av plastfolie har delvis torkat sönder.

Då det finns fuktfläckar inne i huset rekommenderas en fördjupad undersökning av taket.

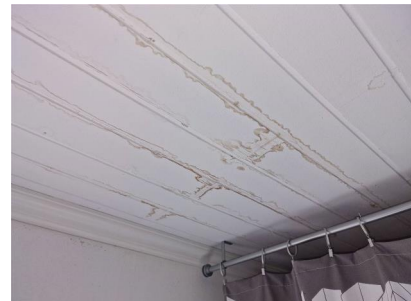
Taket har fuktskador.

Fuktfäckar kan bero på olika saker, och kan vara ett tecken på en tidigare eller en pågående fuktskada.

Vi rekommenderar en fördjupad undersökning för att bedöma orsak och omfattning.

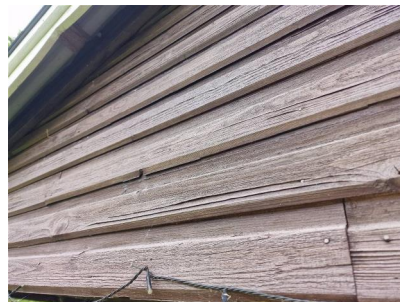
Fasadpanelen är i behov av målning/underhåll.

Fasadbeklädnad och träkonstruktioner där målningsbehov finns riskerar att få fukt- och rötskador på grund av sämre vattenavvisande förmåga. För att öka livslängden på fasadbeklädnaden rekommenderas målning och underhåll.

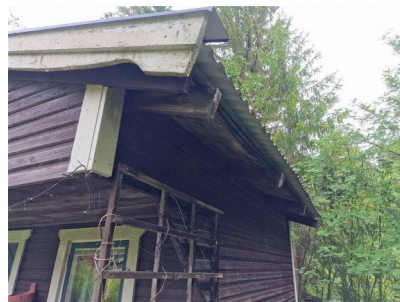
Hängräna saknas.

När hängrännor saknas utsätts fasad och grund för ökad fuktbelastning, vilket i sin tur kan leda till fuktskador i bakomliggande konstruktioner.

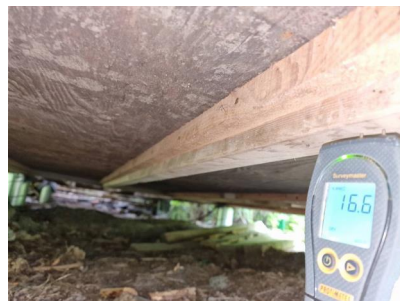
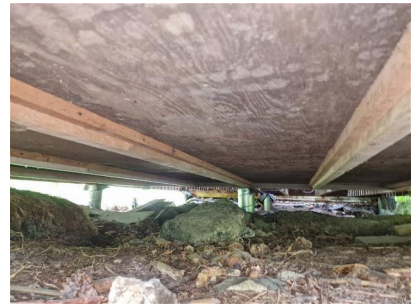
Vid kontroll av konstruktionen i krypgrund uppmättes fuktvärden under kritisk fuktnivå för mikrobiell tillväxt och normal lukt upplevdes.

Det finns en hel del organiskt material på marken som är bra att städa ur. Det finns även mikrobiell påväxt på blindbotten. Golvbjälklaget ovan den uteluftsventilerade krypgrunden riskerar att drabbas av fuktskador på grund av naturlig fuktpåverkan. Detta kan i sin tur leda till mikrobiella skador (angrepp av mikroorganismer) som kan leda till att mikrobiell lukt sprids till boendemiljön. Fuktkvoten uppmättes till 16,6 %.

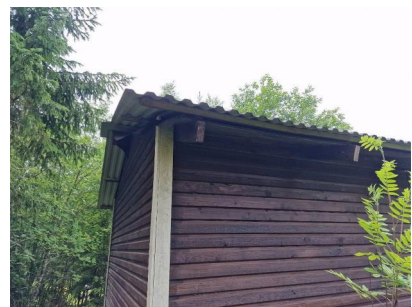
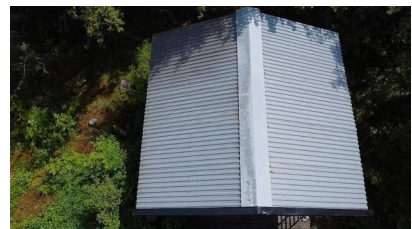
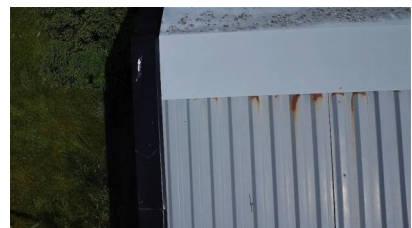
Taket har några rostangrepp vidnock.  
Det saknas takfotsbrädor, vindskivor mm.

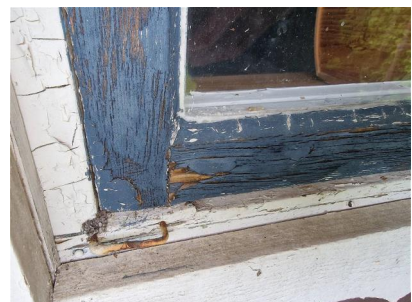
Fönster är i behov av målning/underhåll.

För att öka livslängden på fönster rekommenderas målning och underhåll.

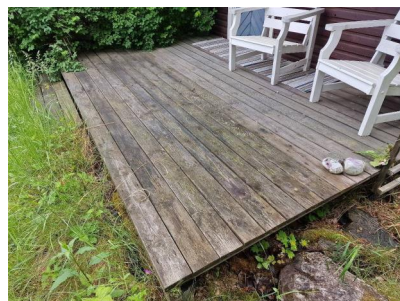
Altandäcket är i behov av underhåll.

Altanen är ojämn.

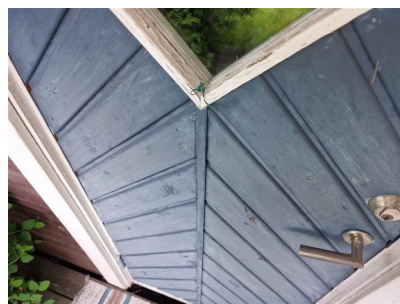
Torrspäckor och färgsläpp finns på dörr.
