Väppeby 7:196

Skivlingstigen 1

Uppdragsnummer	C16473
Besiktningsdatum	2025-06-18
Besiktningföretag	OBM Fuktteknik AB
Besiktningförrättare	Jouni Kekkonen
Närvarande	Fastighetsägare
Giltig till och med	2026-06-18

Bilaga 1 för kontroll av valda konstruktioner

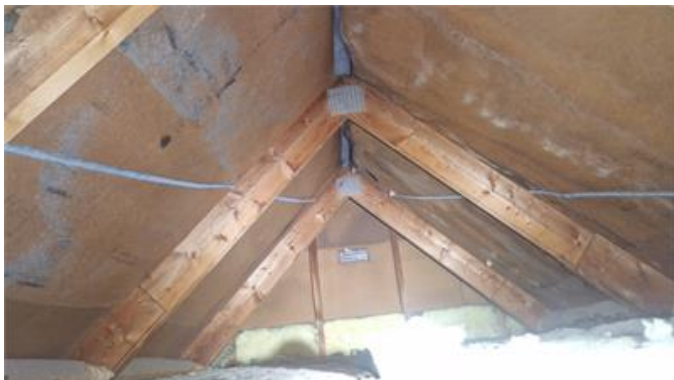
Besiktningresultat					
Bedömningssskala: 1 = Utan anmärkning, 2 = Påpekande, 3 = Bör åtgärdas, 4 = Ej besiktningsbart					
Byggnadsdel	1	2	3	4	Anmärkning
Vind					
		X			Fuktfläckar/missfärgningar förekommer på underlagstak av board, vilket är relativt normalt för konstruktionstypen. Takets insida bör regelbundet kontrolleras. -Vinden endast besiktigad via luckan då landgång saknas
Sidovindar					
Parallell tak				X	-Det förekommer parallell isolerad takkonstruktion vilket inte är en besiktningsbar konstruktion. -Alla sidovindar ej besiktningsbara
Övre plan					
Trappa/allrum	X				
Dusch/wc		X			Olämplig placering av rör genomföringar i vägg i våtzon 1, vilket ökar risken för fuktskador.
Sovrum 1	X				
Sovrum 2	X				
Sovrum 3	X				
Entréplan					Se kommentar/riskanalis
Hall	X				
Badrum/wc		X			-Utrymmet har äldre standard och den tekniska livslängden är passerad, kommande renoveringsbehov. -Olämplig placering av rör genomföringar och fönster i våtzon 1, vilket ökar risken för fuktskador.

Bilden visar delar av vinden via luckan

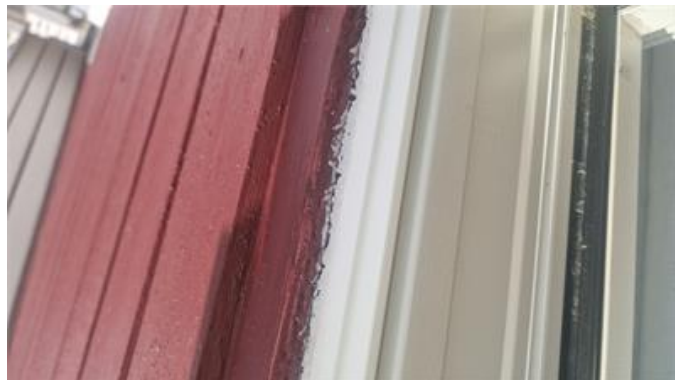
Bilden visar fönsterkarm som är otät mot fasadpanel

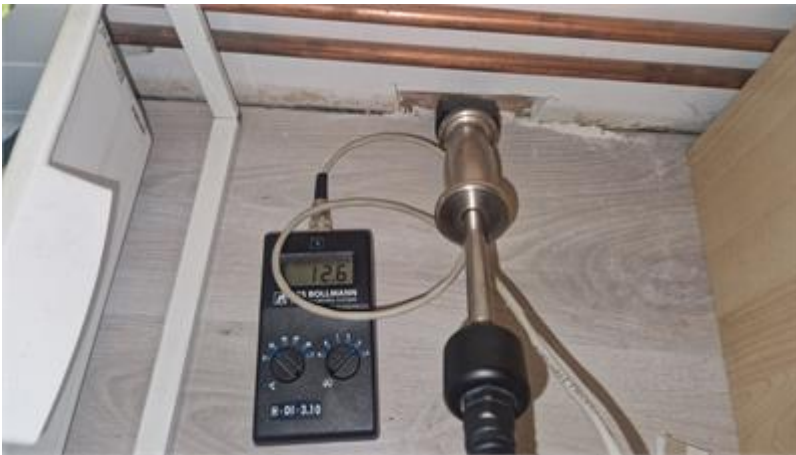
I provhål i klädkammare och stickprovsmässigt under golvsocklar med Bes-bollman uppmättes fuktkvoten i träsyll till ca 11-13%

Det kritiska gränsvärdet för mikrobiell tillväxt brukar anges till ca 15-17% fuktkvot (FK).
