# Besiktningsprotokoll

Anticimex Försäkringsbesiktning i samarbete med Fastighetsbyrån

| Fastighetsadress:<br>Villagatan 3 | |

| Besiktningsdatum:<br>2025-06-17 | Protokollnummer:<br>69083310 |

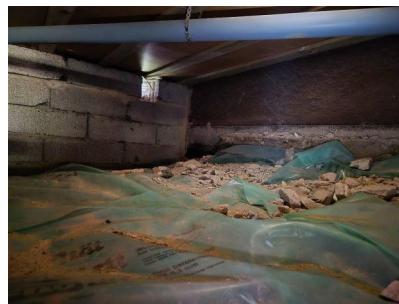
Krypgrund är en riskkonstruktion.

Uteluftsventilerade krypgrunder med bjälklag av organiskt material har ofta fuktskador på grund av naturlig fuktpåverkan. Detta kan resultera i mikrobiella skador (angrepp av mikroorganismer) och, i värsta fall, rötskador. Mikrobiell lukt kan då spridas till boendemiljön.

Vid kontroll av konstruktionen i krypgrunden uppmättes fuktkvoten till ca 10 %.

Detta värde varierar dock under året beroende på årstid och utomhusklimat.

Risk för mikrobiell tillväxt föreligger om fuktkvoten överstiger 17 %.

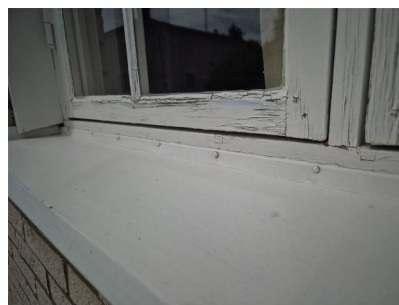
Fönster har målning och underhållsbehov.

Fönsterbågar och fönsterkarmar där målningsbehov finns riskerar att få fukt- och rötskador på grund av sämre vattenavvisande förmåga.

Några isolerglas är äldre.

Befintliga fönster är äldre vilket betyder att tätningen mellan fönsterrutorna kan vara sämre. Detta kan leda till att missfärgning/imma kan uppstå mellan glasrutorna.

För att öka livslängden på fönster rekommenderas målning och underhåll.

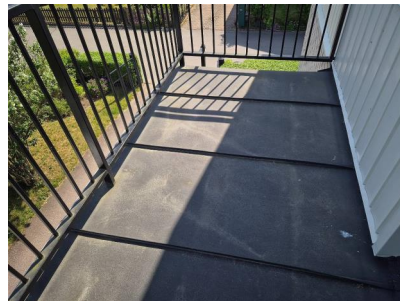
Plåttaket är äldre.

Plåttak har enligt vår bedömning en begränsad livslängd. Eftersom balkongens taktäckning är äldre har det ett minskat motstånd mot vatteninträngning. Detta i sin tur kan leda till fuktskador till angränsade konstruktioner.

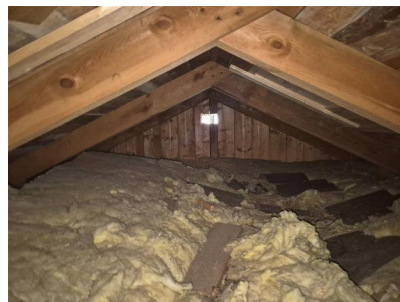
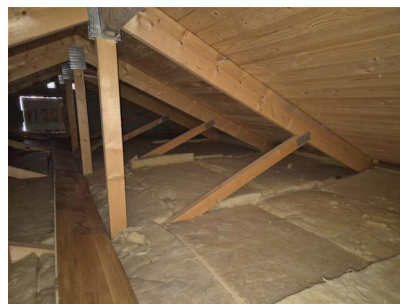
Invändig lucka.

Vid kontroll av vinden uppmättes fuktvärden under kritisk fuktnivå för mikrobiell tillväxt.

Fuktkvoten i underlagstak/takbjälkar uppmättes vid besiktningsstillfället till ca 9 %.

Risk för mikrobiell tillväxt föreligger om fuktkvoten överstiger 17 %.

Begränsad besiktning då murstocken skymmer i den äldre delen av utrymmet.

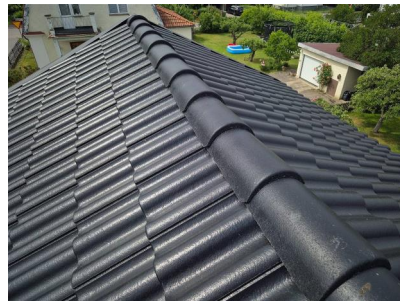
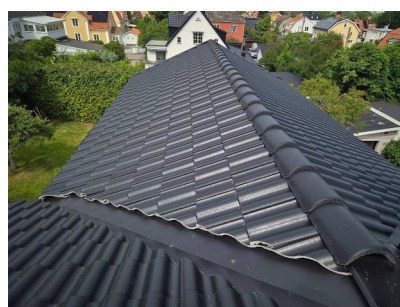
Inget att notera.

Taket besiktades från takstegen.

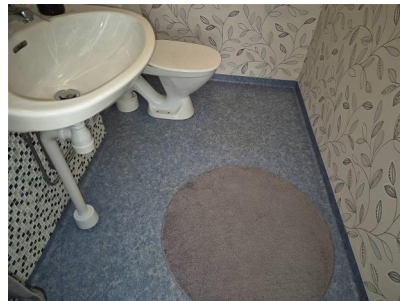
Fuktindikering på mätbara ytor i utrymmet gav inga förhöjda fuktindikationer.

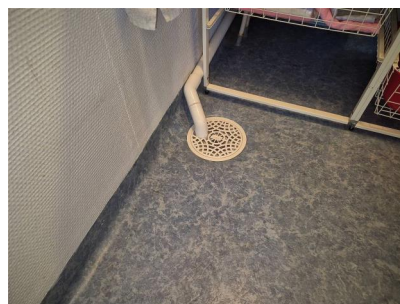
Golvbrunnen är placerad för nära vägg.

Det kan finnas risk att tätskiktet inte har kunnat anslutas på rätt sätt.

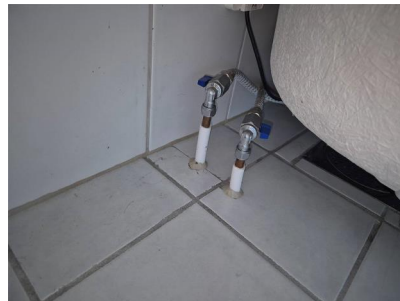
Rör genomföringar finns i golv.

Rör genomföringar i golv medför en ökad risk för att vatten tränger ner i omkringliggande konstruktioner och orsakar fuktskador. Vid uppbyggnaden av utrymmet var detta tillåtet och utförandet anses därför vara fackmässigt utfört. I dagens branschregler är detta inte längre tillåtet.

- Ena golvbrunnen är något placerad för nära väggen.
- Låg tröskel.
- Fönster nära duschzon.
- Plan golvyta utanför duschzonen upplevs.

Rikligt med bruk och fix runt klämringar i golvbrunnarna förekommer.

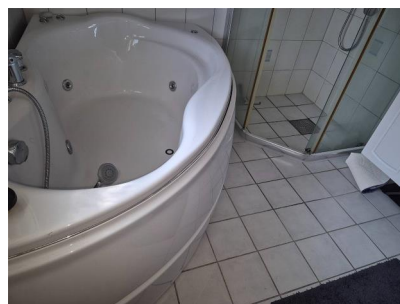
Normala fuktvärden på mätbara ytor indikerades mot klinker/kakel.

Fuktindikering mot kakel och klinker som regelbundet vattenbegjuts är svårt att utföra då även det underliggande fästmassan kan ge utslag på instrumentet utan att skada föreligger. Fuktindikering har dock utförts i delar av utrymmet som ej vattenbegjuts samt i angränsande rum/konstruktioner, utan avvikelser.

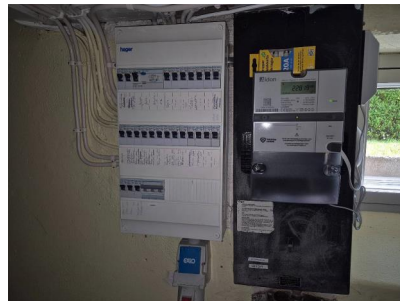
El-centralen har jordfelsbrytare.

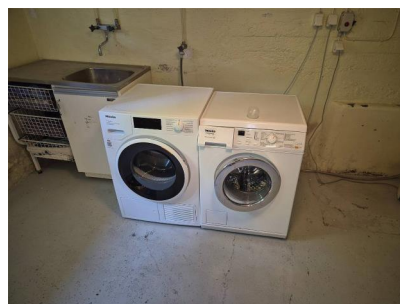
Tvättutrymmet har äldre yt-/tätskikt.

Eftersom funktionen, som innebär att ytskiktet/tätskiktet ska vara vattentätt, kan vara nedsatt finns en ökad risk att vatten tränger igenom ytskiktet/tätskiktet med vattenskador i omkringliggande konstruktioner som följd.

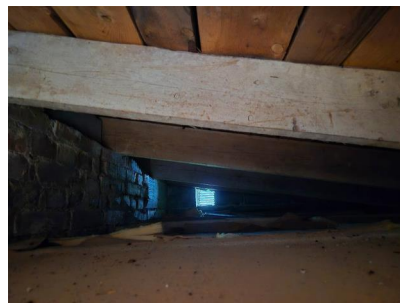
Invändig lucka.

Vid kontroll av vinden uppmättes fuktvärden under kritisk fuktnivå för mikrobiell tillväxt.

Fuktkvoten i underlagstak/takbjälkar uppmättes till ca 9 %.  
Risk för mikrobiell tillväxt föreligger om fuktkvoten överstiger 17 %.

Trångt utrymme, vinden är besiktad från luckan.

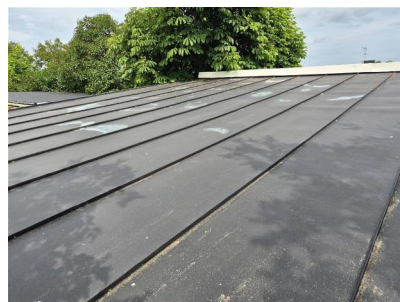
Plåttaket är äldre.

Plåttak har enligt vår bedömning en begränsad livslängd. Eftersom husets taktäckning är äldre har det ett minskat motstånd mot vatteninträngning. Detta i sin tur kan leda till fuktskador på träläkt och vidare ner i underliggande konstruktioner.

Färgflagningar av plåten förekommer.
