# Besiktningsprotokoll

Anticimex Försäkringsbesiktning i samarbete med Fastighetsbyrån

| Fastighetsadress:<br>Björkhagsvägen 17 | |

| Besiktningsdatum:<br>2025-06-16 | Protokollnummer:<br>69081176 |

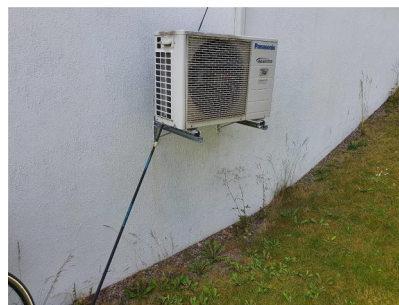
Kondensvatten från luftvärmepumpens utedel leds inte bort från husgrunden.

Det rekommenderas ett uppsamlingskärl eller annan lösning för att leda bort kondensvattnet.

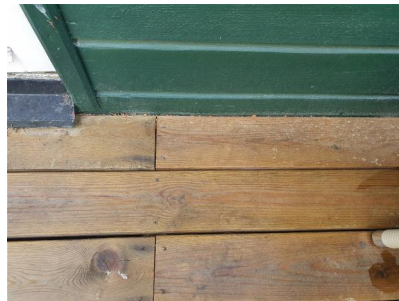
Altantrallen är monterad dikt an mot fasaden, vilket kan medföra ökad fuktbelastning mot väggen.

Det rekommenderas att skapa ett mellanrum för att möjliggöra luftning och avrinning.

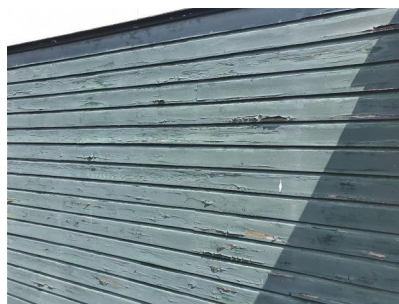
Fasadpanelen är i behov av målning/underhåll. Enstaka panelbrädor är i sämre skick och kan behöva bytas ut.

Fasadbeklädnad och träkonstruktioner där målningsbehov finns riskerar att få fukt- och rötskador på grund av sämre vattenavvisande förmåga. För att öka livslängden på fasadbeklädnaden rekommenderas målning och underhåll.

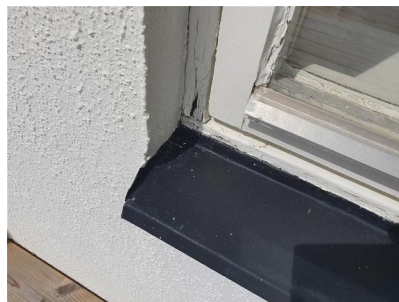
Fönster är i behov av målning/underhåll. Mindre rötskada noteras lokalt.

Fönsterbågar och fönsterkarmar där målningsbehov finns riskerar att få fukt- och rötskador på grund av sämre vattenavvisande förmåga.

Fönsterfoder till Dusch/Wc ej målat.

För att öka livslängden på fönster rekommenderas målning och underhåll.

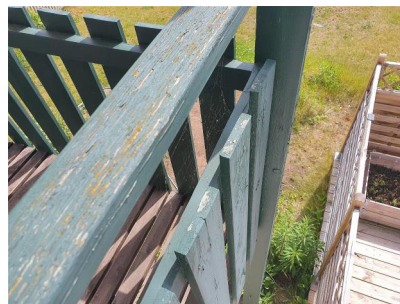
Balkongräcke och träkonstruktioner är i behov av målning/underhåll.

Balkongräcke och träkonstruktioner där målningsbehov finns riskerar att få fukt- och rötskador på grund av sämre vattenavvisande förmåga.

För att öka livslängden på balkongen rekommenderas målning och underhåll.

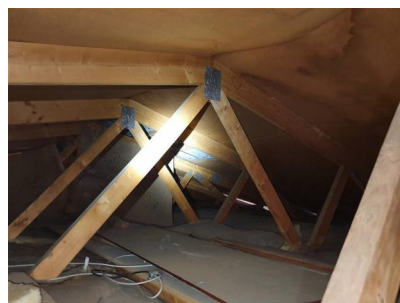
Underlagstaket består av träfiberskivor och vissa har hamnat ur sitt läge.

Eftersom underlagstaket består av träfiberskivor utan yttre täckning av papp under takbeklädnaden, finns risk vid ogynnsam väderlek att regnvatten/snö tränger in i skivskarvar med läckage på vindsutrymmet som följd.

Plåttaket är lagt ovanpå det äldre eternittaket med mellanliggande läkt, vilket bedöms innebära en mindre risk för inläckage.

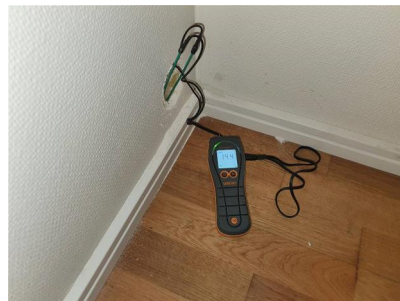
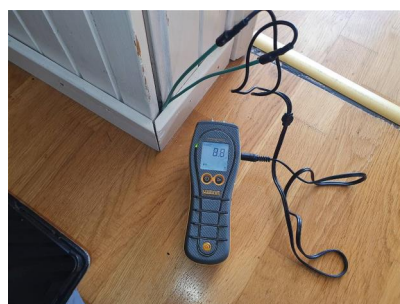
Utvändigt fuktskydd är äldre.

Eftersom källarens utvändiga fuktskydd (dagvattenssystem, dräneringssystem samt källarytterväggarnas utvändiga fuktskydd) är äldre, så kan systemet ha nedsatt funktion. Detta ökar risken för invändiga fuktskador i källaren.

Källargrundmurar med påreglade isolerade ytterväggar och flytande golv förekommer.

Befintliga vägg och golvkonstruktioner och eventuella väggsyllar riskerar att drabbas av fuktskador på grund av naturlig fuktpåverkan om fuktskyddet är bristfälligt utfört alternativt saknas. Fuktvandring kan ske från marken genom betongen till organiskt material genom så kallad kapillärsugning och diffusion, vilket kan leda till skador med lukt av mikrobiell karaktär. Om väggsyllarna är tryckimpregnerade kan även en kemisk lukt förekomma.

Vid kontroll av konstruktion uppmättes fuktvärden under kritisk nivå för mikrobiell tillväxt.

Fuktkvoten uppmättes till 14-15 % via ett taget provhål i sovrum 3 och 9% i mellanvägg i hall.

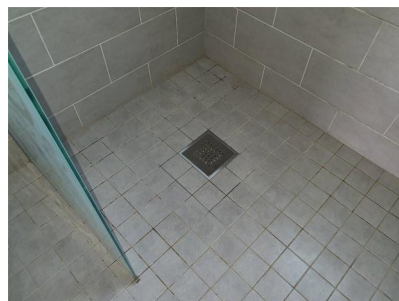
Golvfall mot golvbrunnen är bristfälligt utfört.

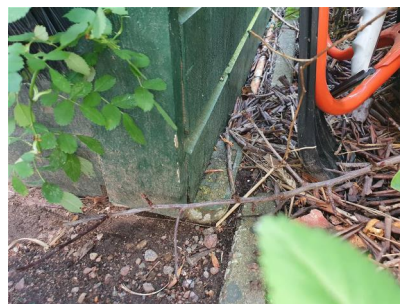
Avståndet mellan fasadbeklädnaden och marken är inte tillräckligt.

Eftersom fasadbeklädnaden avslutas för nära mark finns risk för att fukt från marken sugas upp i fasadpanelens nederkant. Detta kan orsaka fuktrelaterade skador i fasadbeklädnaden och bakomliggande konstruktioner.

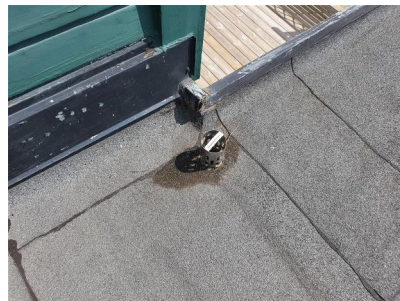
Inbyggt stuprör.

Eftersom vatten från taket avleds med inbyggt stuprör finns en ökad risk för fuktskador i omkringliggande konstruktioner. Vanliga orsaker till fuktskador är läckage i skarvar på stuprör eller igensatt takbrunn.

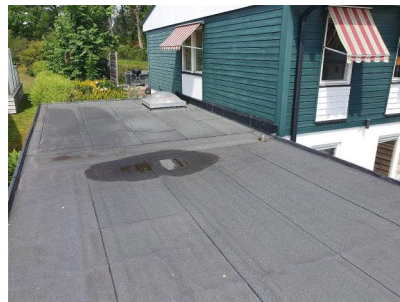
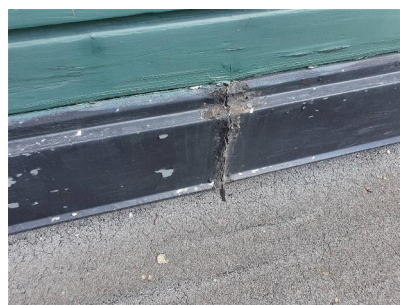
Äldre plåtdetaljer på yttertaket är inte utbytta i samband med takreningen.

Detta kan leda till fuktskador i bakomliggande konstruktioner.

Rekommenderar att täta vid skarvar på ståndplåten.
