**Fastighetsuppgifter**

Talgoxen 11

Furuvägen 17

| Uppdragsnummer | R8458 |

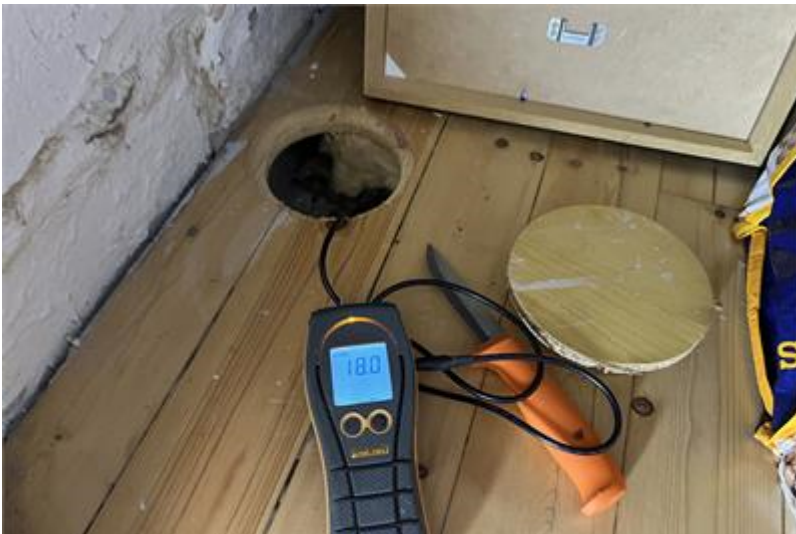
## Bilaga 1

Uppreglat golv och utreglad vägg: Det förekommer både uppreglade golv och utreglad vägg, vilka båda betecknas som riskkonstruktioner med avseende på fukt- och mikrobiella skador. För att säkert fastställa nämnda konstruktioners kondition och utförande krävs alltid en fortsatt teknisk undersökning. Se även protokollets näst sista sida. Pos. 7 och 9 samt bilaga 1 längre bak i protokollet.

| Byggnadsdel | Vägg och golvkonstruktion i källare. |
| Konstruktionsdel | Uppreglade golv och utreglade väggar. |

Kontroll av konstruktionerna utfördes i sovrum 2. Fuktkvoten uppmättes till 18% i både vägg och golvkonstruktion och en avvikande lukt upplevdes från konstruktionen. Det kritiska gränsvärdet för mikrobiell tillväxt brukar anges till ca 15-17% fuktkvot (FK).

Resultatet av mätningen visar att åtgärdsbehov föreligger. För att exakt fastställa vilka åtgärder som bör vidtagas krävs en mer omfattande undersökning.
