**Fastighetsuppgifter**

Häggsåsen 2:11

| Uppdragsnummer | Z2284 |

Byggnadsbeskrivning  
Huset är ett 1-planshus grundlagd på kryppgrund.

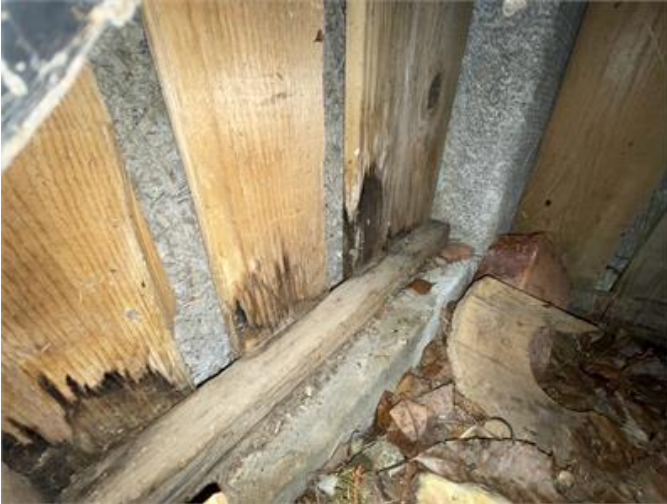
| Besiktningsresultat | | | | | |
|---|---|---|---|---|---|
| | | | X | | Rötskador och mikrobiell påväxt noteras på trä insida sockel. Grunden igenbyggd mellan plintar. |

En krypgrund är en riskkonstruktion med avseende på fukt- och mikrobiella skador. Skador har noterats och skadornas omfattning bör därför fastställas och åtgärdas. Se bilaga och även info sista sidan. Pos. 10.

Rötskador och mikrobiell påväxt noteras på trä insida sockel. Grunden igenbyggd mellan plintar.

Skador har noterats och skadornas omfattning bör därför fastställas och åtgärdas i erforderlig omfattning.

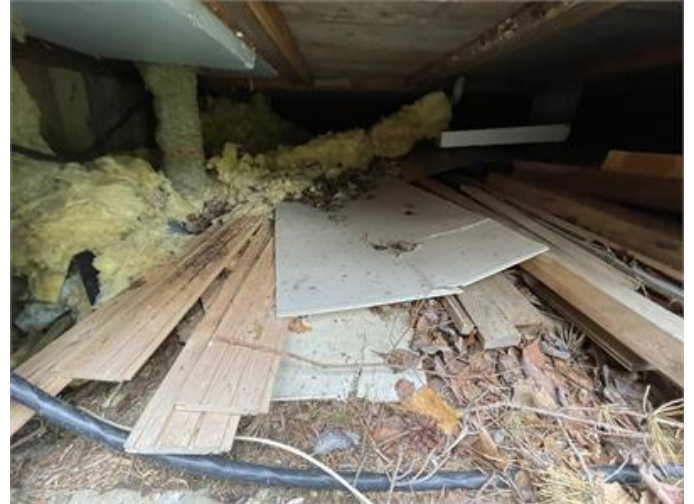
| Besiktningsresultat | | | | | |
|---|---|---|---|---|---|
| | | X | | | Byggspill och trärester förekommer på marken i grunden och kondensskydd saknas. |

Byggspill och trärester förekommer på marken i grunden och kondensskydd saknas.

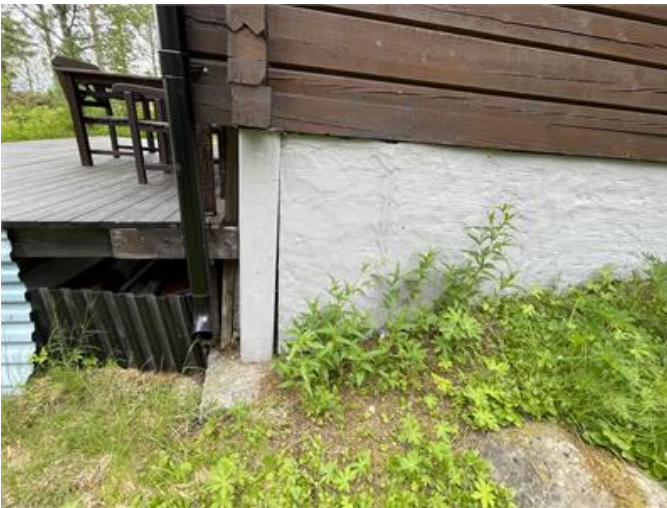
| Besiktningsresultat | | | | | |
|---|---|---|---|---|---|
| Sockel | | X | | | Otätheter och sprickor förekommer på sockel. |

Otättheter och sprickor förekommer på sockel.

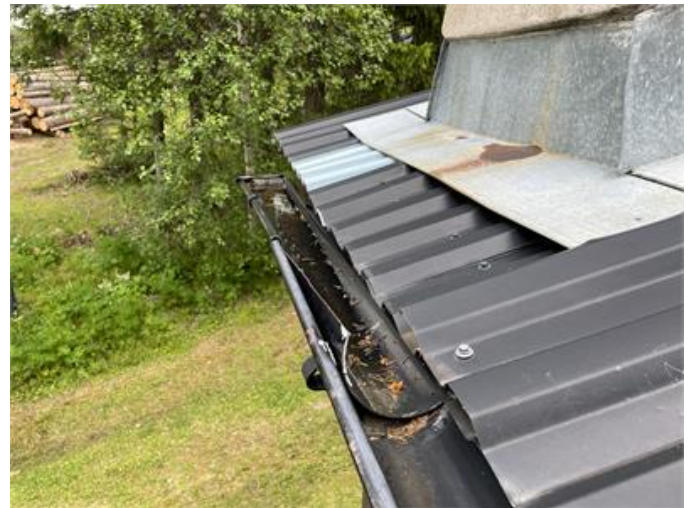
| Besiktningsresultat | | | | | |
|---|---|---|---|---|---|
| Hängrännor/Stuprör | | X | | | Hängrännor har bristfällig lutning och är i behov av rensning. Stuprör mynnar invid grundmur och bör dras ut från hus. |

Hängrännor har bristfällig lutning och är i behov av rensning.

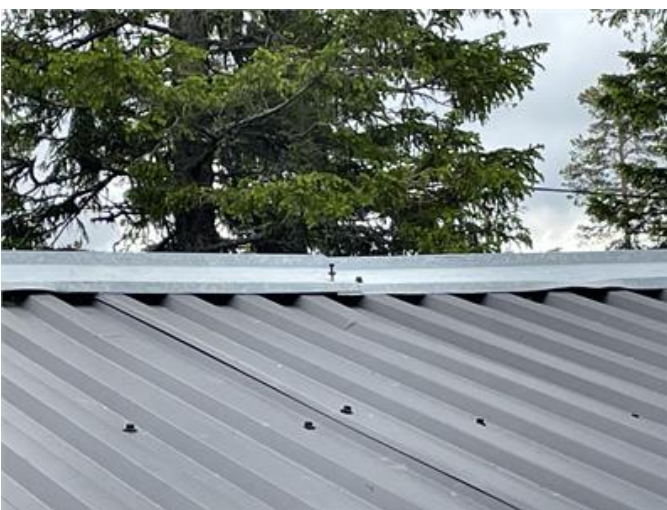
| Besiktningsresultat | | | | | |
|---|---|---|---|---|---|
| Tak | | X | | | Tak besiktat från takfot. Enstaka lösa plåtdetaljer och skruvar noteras. |

Enstaka lösa plåtdetaljer och skruvar noteras på tak.

Plåttaket har plåtskruv där skruvarnas tätande förmåga har förlorats och plåtbeslag på tak bör kontrolleras, tak behöver justeras/kompletteras i erforderlig omfattning.

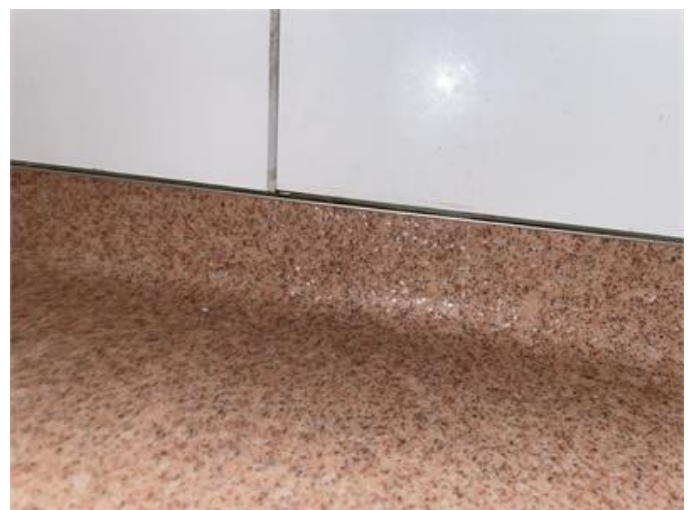
| Besiktningsresultat | | | | | |
|---|---|---|---|---|---|
| | | X | | | Brister i montering av träfiberbaserade våtrumskivor noteras i dess nederkant. Träpanel på vägg i delar av utrymmet, bör ej vattenbegjutas. |

Brister i montering av träfiberbaserade våtrumskivor noteras i dess nederkant.

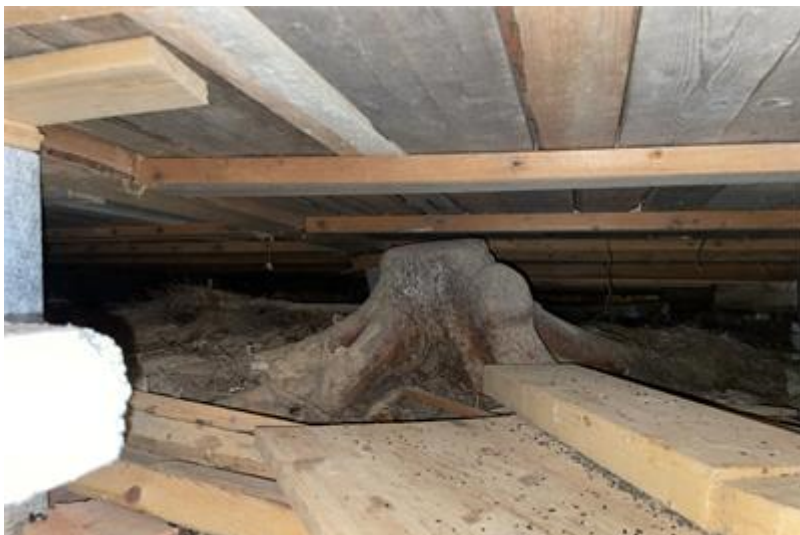
Fuktkontroll av undersidan på golvbjälklag utförd i krypgrunden.

Fuktkvot 15-17 % uppmätt i trä.

Grundens utformning betecknas som en riskkonstruktion, se kommentar/ riskanalys. Delar av grunden är ej besiktningsbar pga. låg höjd och dess kondition på dessa platser kan därför inte bedömas.

Rötskador och mikrobiell påväxt noteras på trä insida sockel. Grunden igenbyggd mellan plintar.

Byggspill och trärester förekommer på marken i grunden och kondensskydd saknas.

Det kritiska gränsvärdet för mikrobiell tillväxt brukar anges till ca 15-17% fuktkvot (FK).

Uppmätta värden för dagen är inom det kritiskt gränsvärdet.

Den förhöjda fuktigheten på bjälklagets undersida indikerar att grunden delar av året är så fuktig att risk finns att mikroorganismer kan utvecklas. För att undvika detta så behöver grundens klimat bli torrare.
