# Besiktningsprotokoll

Anticimex Försäkringsbesiktning i samarbete med Fastighetsbyrån

| Fastighetsadress:<br>Nävergatan 19 | |

| Besiktningsdatum:<br>2025-06-19 | Protokollnummer:<br>69079571 |

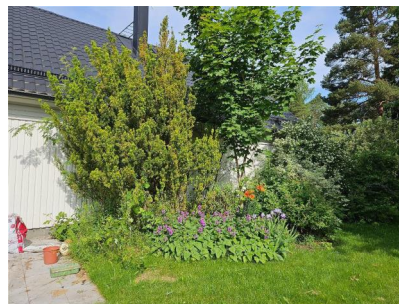
Växter finns i anslutning till byggnaden.

När det finns rabatter och växter nära byggnaden finns risk att fukt stannar kvar i väggarna. Detta kan i sin tur orsaka invändiga fuktskador. Växternas rötter kan också skada grundmuren och sätta dräneringsledningen ur funktion.

Området närmast huset rekommenderas att vara fritt från växtlighet.

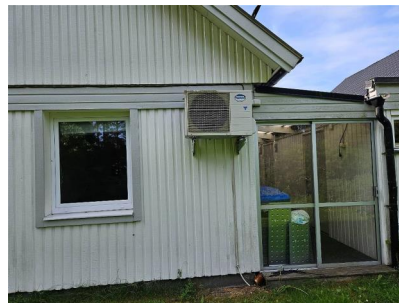
Vissa utedelar till luftvärmepumpar skapar mycket kondensvatten som hamnar mot underliggande/intilliggande fasad och sockel. Detta bidrar till ökad fuktbelastning mot intilliggande konstruktioner. Om så är fallet även med denna anläggning bör man se till att leda bort vattnet. Observera att besiktning av byggnadens värmesystem eller värmepumpen inte har ingått i uppdraget.

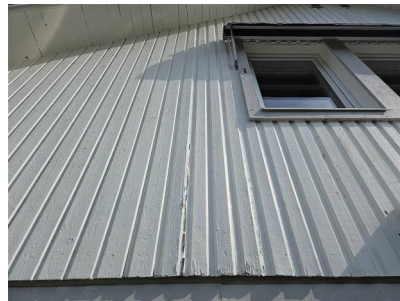
Fasadpanelen är i behov av målning/underhåll.

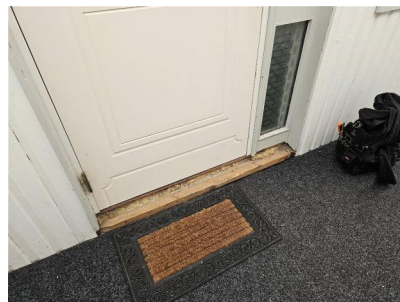
Tröskelbleck saknas under dörrar. Dock bedöms risken för skada vara minimal då dörrarna är placerade under tak.

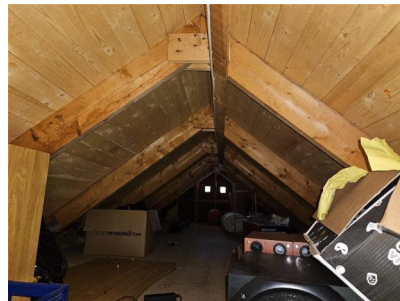
Vid kontroll av vinden uppmättes fuktvärden under kritisk fuktnivå för mikrobiell tillväxt och en normal lukt upplevdes. Fuktkvoten i underlagstak/takbjälkar uppmättes till 8 %.

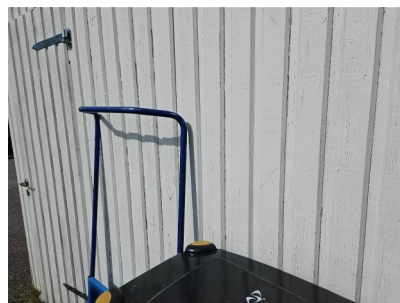
Fasadpanelen är i behov av målning/underhåll.

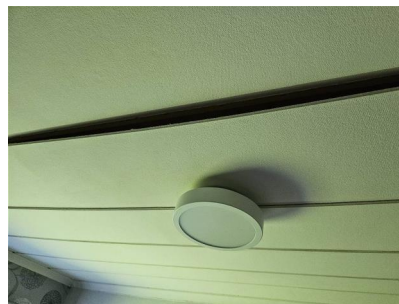
Innertaket hänger.

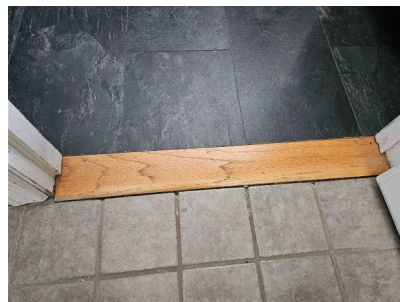
Tätskikt är ej uppvikt mot tröskel.

I händelse av läckage/utströmmande vatten innebär detta en ökad risk för fuktskador.

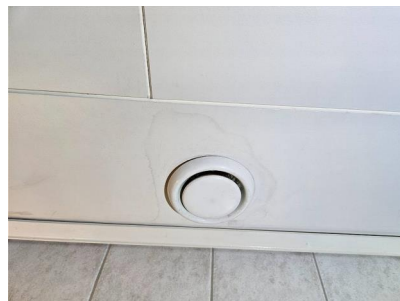
Fuktros observerades runt ventilationsrör. Vid fuktindikering noterades inga avvikelser.

Håll fläcken under uppsikt och åtgärda vid behov. Kontakta fackman vid osäkerhet.

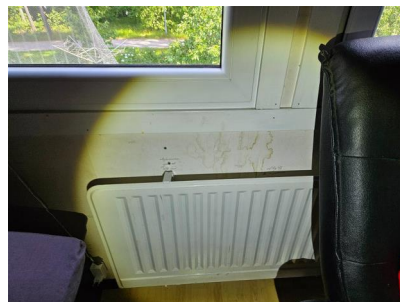
Fuktros observerades under fönster. Vid fuktindikering noterades inga avvikelser.

Håll under uppsikt och åtgärda vid behov. Kontakta fackman vid osäkerhet.
