# Besiktningsprotokoll

Anticimex Försäkringsbesiktning i samarbete med Fastighetsbyrån

| Fastighetsadress:<br>Torstorp 33 | |

| Besiktningsdatum:<br>2025-06-18 | Protokollnummer:<br>69059271 |

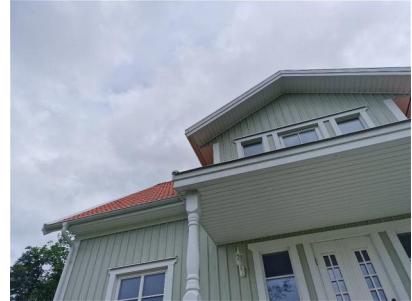
### Utvändigt / Hängrännor / Stuprör

Hängränna och stuprör finns inte vid balkongtaket.

När hängrännor saknas utsätts fasad och grund för ökad fuktbelastning, vilket i sin tur kan leda till fuktskador i bakomliggande konstruktioner.

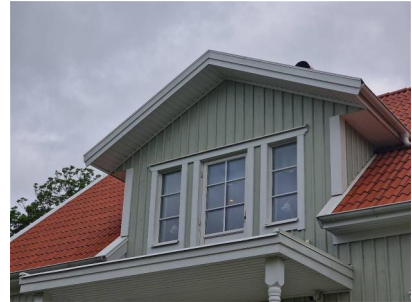
### Utvändigt / Balkong

Balkongräcke finns inte.

Dörren har lås som kan låsas med nyckel för barnsäkerhet.

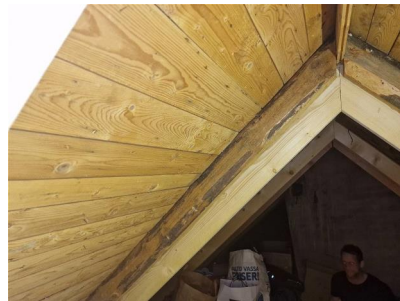
### Utvändigt / Vind

Vid kontroll av vinden uppmättes fuktvärden under kritisk fuktnivå för mikrobiell tillväxt och en normal lukt upplevdes.

Fuktkvoten i underlagstak/takbjälkar uppmättes till 11 %.

Det finns risk för mikrobiell tillväxt om den relativa fuktigheten i luften är över 75 %, vilket i gran- och furuvirke motsvarar en fuktkvot på cirka 17 %.

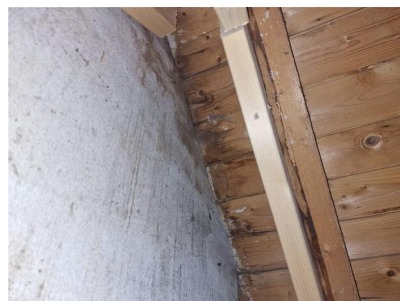
Missfärgningarna vid murstocken finns kvar sedan innan skorstenen kläddes in.

Missfärgningar finns vid murstocken.

Vid fuktindikering på missfärgningarna kunde inga förhöjda indikationer påvisas.

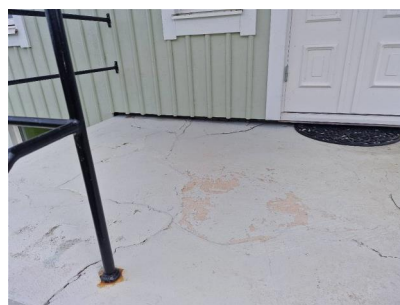
### Utvändigt / Trappa

Sprickor finns i entrétrappan.

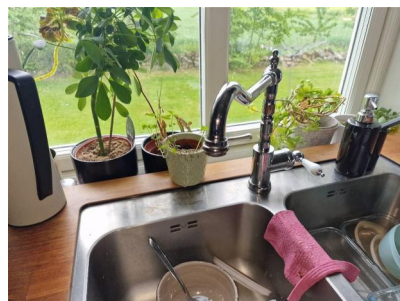
Köksblandaren saknar vridstopp.  
(utloppspipen går att vrida ut över bänkskivan).

Detta kan leda till att vatten rinner ut till omkringliggande konstruktioner med fuktskador som följd.

Vid fuktindikering mot golvytan framför diskbänksskåp, diskmaskin samt kyl och frys kunde inga förhöjda indikationer påvisas.

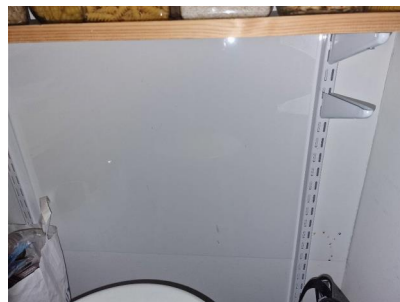
Skåpet för golvvärmerören har inte kontrollerats då det har byggts in.

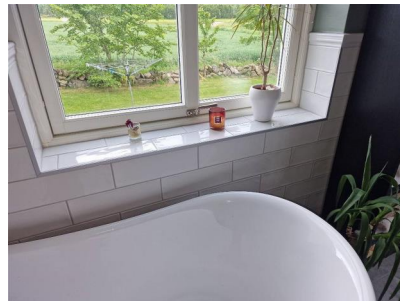
### Entréplan / Badrum/Wc

Fönster är olämpligt placerat.

Fönstrets placering i våtutrymmet utgör en risk för fuktskador i fönster- och väggkonstruktionen.

Vid fuktindikering i utrymmet kunde inga förhöjda indikationer påvisas.

För att minska risken för fuktskador på fönster och väggkonstruktion rekommenderas att man skyddar fönstret mot vattenbegjutning.

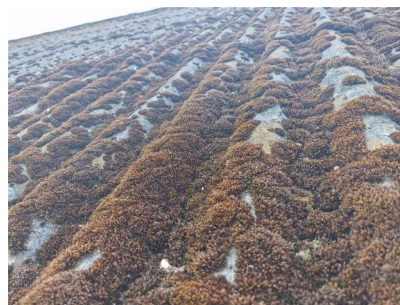
#### Utvändigt / Tak

-Yttertaket är äldre.

-Mossan på taket minskar möjligheten att se eventuella sprickor i eternitskivorna.

Eternittak och underlagspapp har enligt vår bedömning en begränsad livslängd. Eftersom husets taktäckning är äldre har det ett minskat motstånd mot vatteninträngning. Detta i sin tur kan leda till fuktskador på träläkt och vidare ner i underliggande konstruktioner.

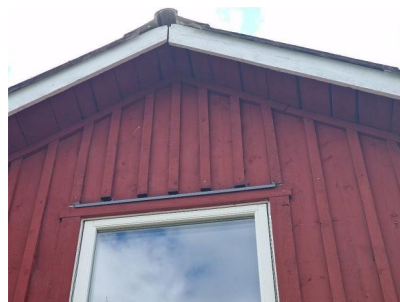
#### Utvändigt / Fönster

Överblecket är något kort.

Kort bleck ovanför fönster medför en ökad risk för att vatten kan rinna in och orsaka fuktrelaterade skador i omkringliggande konstruktioner.
