**Fastighetsuppgifter**

Grusgropen 4

Grusgatan 7

Byggnadsbeskrivning  
Hyreshus om 3lgh med källare

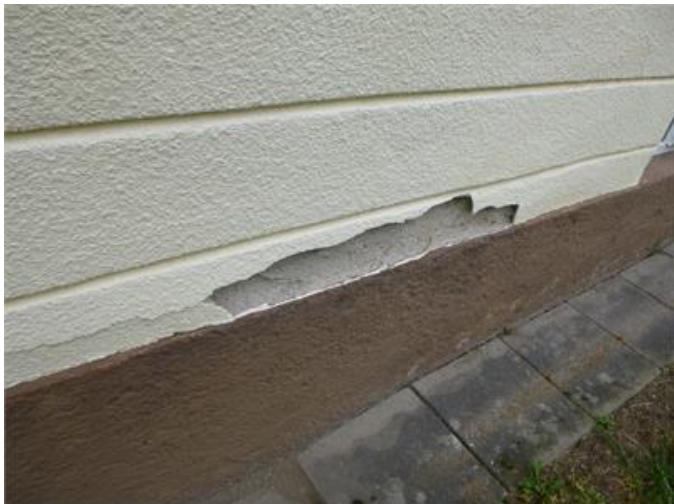
| Besiktningresultat | | | | | |
|---|---|---|---|---|---|
| Fasad | | | X | | Rörelsesprickor noterades samt lokala frostsador förekommer mot baksidan<br>Otätheterna kan leda till ytterligare sprickbildning och putssläpp |

Putsskada mot baksidan

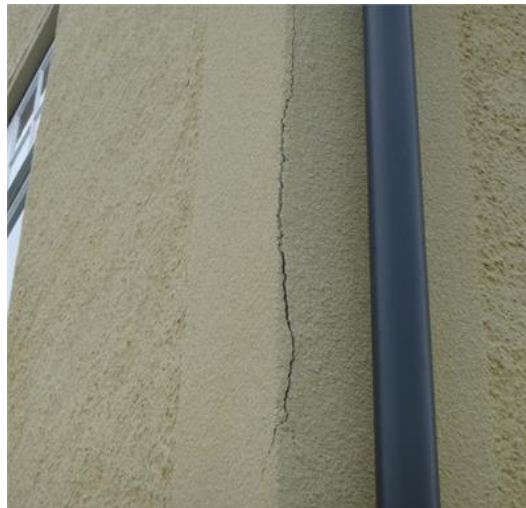
Spricka i fasad av puts

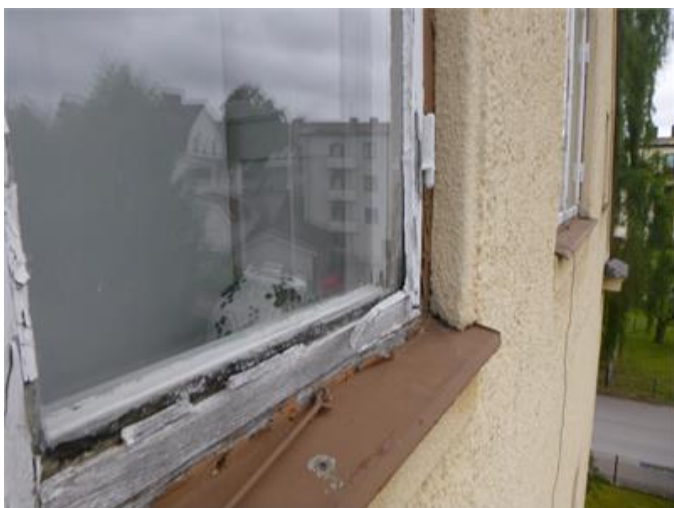
| Besiktningresultat | | | | | |
|---|---|---|---|---|---|
| Fönster | | X | | | Eftersatt underhåll<br>Spricka i några källarglas mot framsidan<br>Äldre fönsterkassetter förekommer, se därför info på protokollets sista sida pos. 11 |

Fönster med eftersatt underhåll

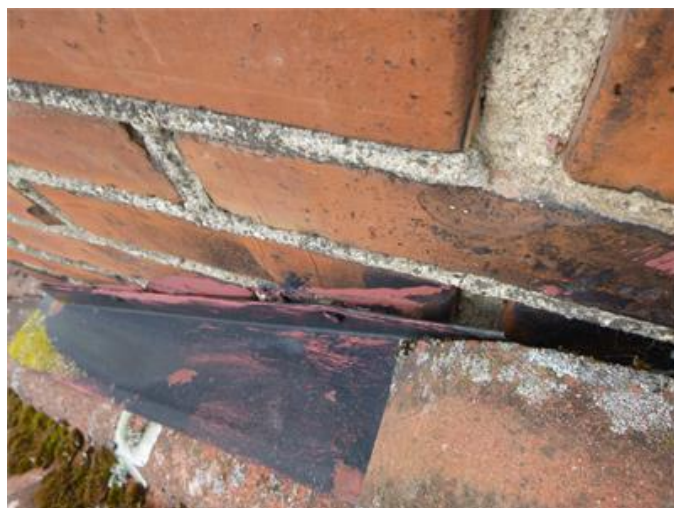
| Besiktningresultat | | | | | |
|---|---|---|---|---|---|
| Tak | | | X | | Äldre taktäckning<br>Väderskydd saknas ovan skorsten<br>Nocktätning saknas<br>Korrosion i skorstenskrona<br>Mjukfog saknas mellan skorstensplåt och skorsten<br>Mossklädda pannor förekommer<br>Några pannor bör justeras utmed vinkelrännor<br>Frostsador i skorsten<br>Se riskanalys C |

Glipande plåt mellan skorsten och murstock
