**Fastighetsuppgifter**

Ärligheten 3

Bondegatan 14

Byggnadsbeskrivning  
Hyreshus om 3 lägenheter med källare

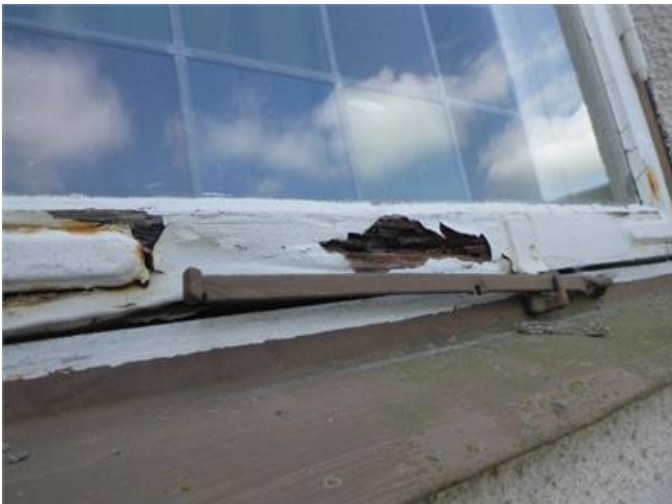
| Besiktningsresultat | | | | | |
|---|---|---|---|---|---|
| Fönster | | | x | | Eftersatt underhåll samt enstaka rötskadat fönster som är i behov av byte<br>Rostiga beslag<br>Två glas mot framsidan noterades spräckta samt enstaka mindre sprickor noterades i övrigt |

Rötskadad fönster på entréplan

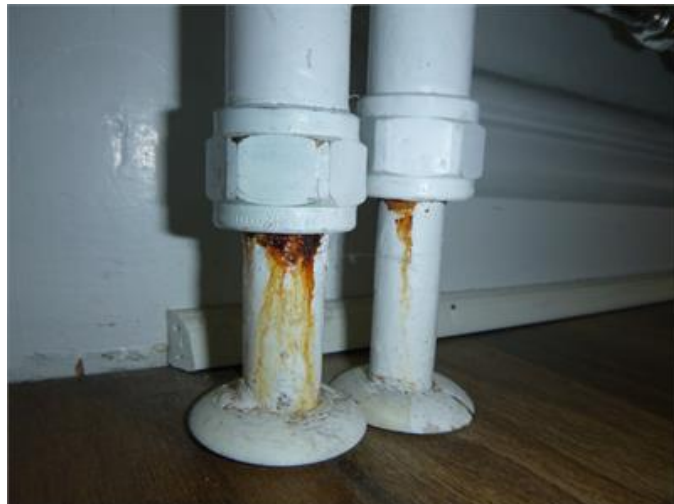
| Besiktningsresultat | | | | | |
|---|---|---|---|---|---|
| Matplats | | | X | | Korrosion i radiatorrör vid radiator<br>Kontakta en fackman för översyn |

Korrosion i radiatorrör i lägenhet 1

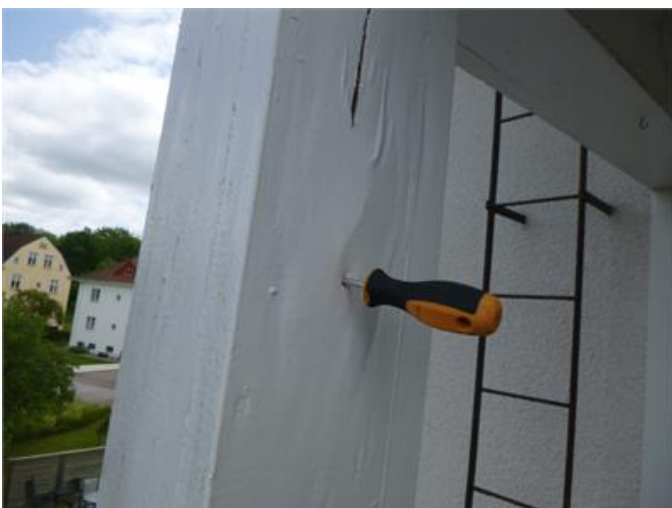
| Besiktningsresultat | | | | | |
|---|---|---|---|---|---|
| | | | x | | Kraftiga rötsador noterades i balkongstolpe på mellersta balkongen<br>Kontakta en fackman för översyn gällande bärlighet |

Kraftiga rötskador i balkongens stolpe

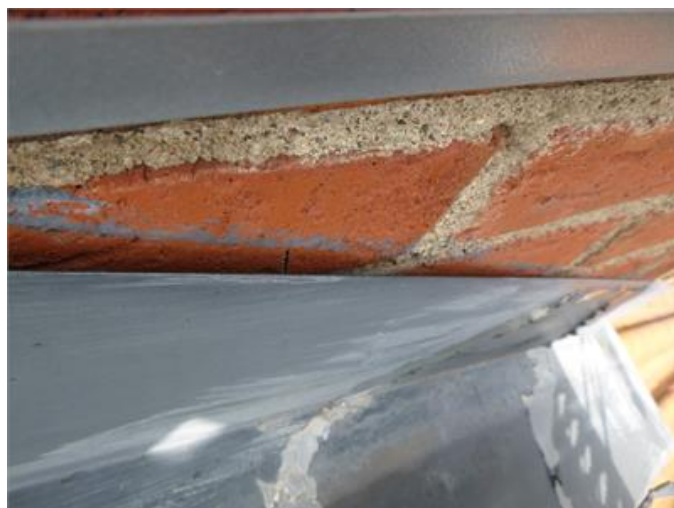
| Besiktningsresultat | | | | | |
|---|---|---|---|---|---|
| Tak | | x | | | Mossklädda pannor förekommer<br>Väderskydd saknas ovan skorsten<br>Låglutande tak ovan balkong<br>Otät plåtning kring skorsten där mjukfog saknas<br>Några pannor noterades trasiga<br>Takpannor och underlagstakets ålder är osäkert se riskanalys C |

Glipande skorstensplåt
