# ÖVERLÅTELSEBESIKTNING

## GÖTEBORG ANGERED 63:2

Gunnilse Ijungbacke 7  
424 56 GUNNILSE

2025-03-03

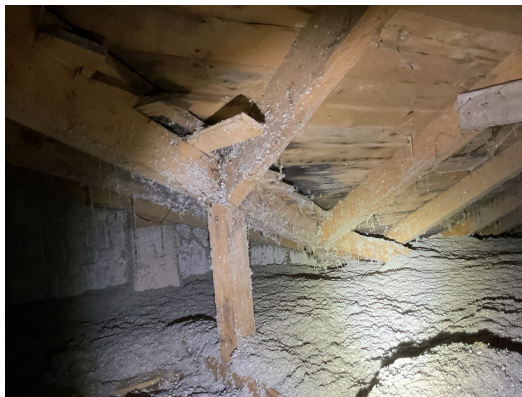
#### Missfärgningar.

Missfärgningar har observerats. Dessa missfärgningar var torra vid besiktningstillfället. Se säljupplysningar. Missfärgningar bör hållas under uppsikt, vid vidare utveckling rekommenderas kontakt med fackman.

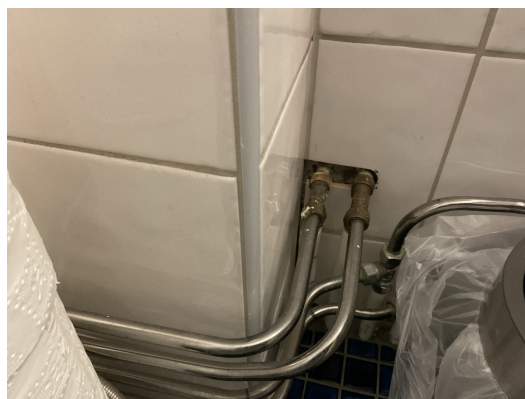
#### **Rörgenomföringar i våtzon 1.**

Då rörgenomföringar finns i våtzon 1, finns det risk att fukt kan tränga in i angränsande konstruktionen och där orsaka förhöjd fuktstatus. Det saknas även fog, är otätt runt genomföring i vägg och saknas manschett för rörgenomföring.
