# Besiktningsprotokoll

Anticimex Försäkringsbesiktning i samarbete med Fastighetsbyrån

| Fastighetsadress:<br>Furuvägen 112 | |

| Besiktningsdatum:<br>2025-06-18 | Protokollnummer:<br>69064539 |

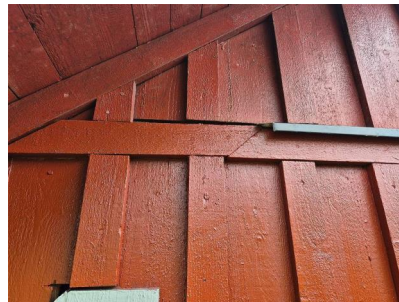
Otättheter noteras i fasaden intill midjeplåten mot nordväst och nordost (plåtarna är för korta).  
Avståndet mellan fasadbeklädnaden och marken är inte tillräckligt, rötskador förekommer.

Bristerna medför ökad risk att vatten kan tränga ner i bakomliggande konstruktion med fuktrelaterade skador som möjlig följd.

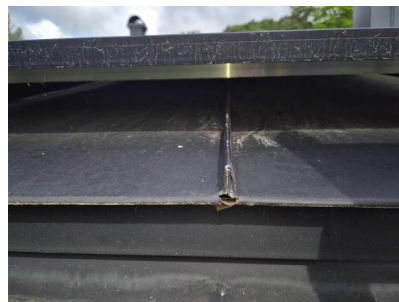
Missfärgningar noteras på underlagstaket ovan frånluftsfläktens utblås mot väster.  
Otätheter/hål noteras i taktäckningen i falsarnas nederkant vid takfoten.

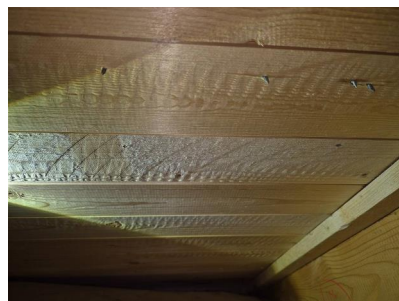
Svag mikrobiell påväxt finns på underlagstaket.  
Gaveln är klädd med plastfolie.

Detta kan vara ett tecken på att vinden tillförs fukt inifrån bostaden.  
Observera att besiktning av bostadens ventilationssystem inte har ingått i uppdraget.

För att komma tillrätta med detta kan fukttillförseln inifrån bostaden behöva minskas. Det kan göras genom att ventilationen i bostaden förbättras samt att eventuella otätheter i vindsbjälklaget (tak-/väggvinklar, taklucka med mera) tätas. Läs Anticimex faktablad om oppvärmda vindsutrymmen för tips och råd.

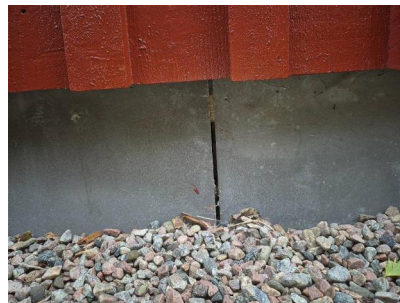
Under ett fönster mot väster finns en större springa i sockelns cementskiva. Några centimeter bakom cementskivan ser man den ursprungliga sockeln. Ovanpå sockeln ligger den till synes obehandlade syllen utan någon mellanliggande fuktspärre. Denna ligger nedsänkt under invändig golvnivå. Fuktkvoten i syllen uppmättes till mellan 19-20%.

Risk för mikrobiell tillväxt föreligger om den relativa fuktigheten i den omgivande luften är över 75% vilket i gran- och furuvirke motsvarar en fuktkvot på ca 17%. Vid en långvarig fuktkvot på >28% finns risk för rötskador.

För att utreda orsaken till och omfattningen av den förhöjda fuktkvoten rekommenderas att en fördjupad undersökning utförs. Det är viktigt att tänka på att denna rekommendation om fördjupad undersökning gäller hela grundläggningen.
