Fastighetsuppgifter

Fastighetsbeteckning
Ormbunken 17
Adress
Seminariegatan 74
79136 Falun

Uppdragsnummer WA6646
Besiktningdatum 2025-06-19
Besiktningföretag OBM Besiktning i Dalarna AB
Besiktningförrättare Mats Dahlin
Närvarande Säljare
Giltig till och med 2026-06-19

Bilaga 1 för kontroll av valda konstruktioner

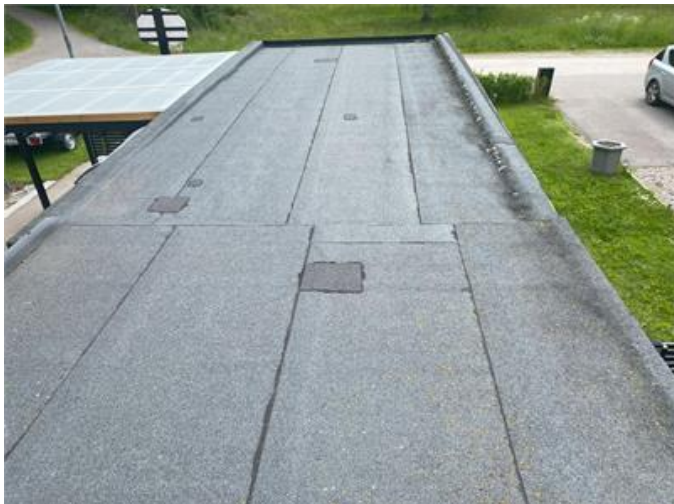
Garaget har ett låglutande tak med en takbeklädning av takpapp. En sådan takbeklädning kräver regelbunden tillsyn och underhåll. Livslängden för en vanlig takpapp brukar anges till ca 15 år. Det finns dock många fabrikat och liknande produkter av takbeklädningar på marknaden och således också kraftigt varierande tekniskt livslängd, se även info på protokollets näst sista sida pos. 1.

Bilden visar garagetak där en del lagningar förekommer. Regelbunden kontroll rekommenderas.

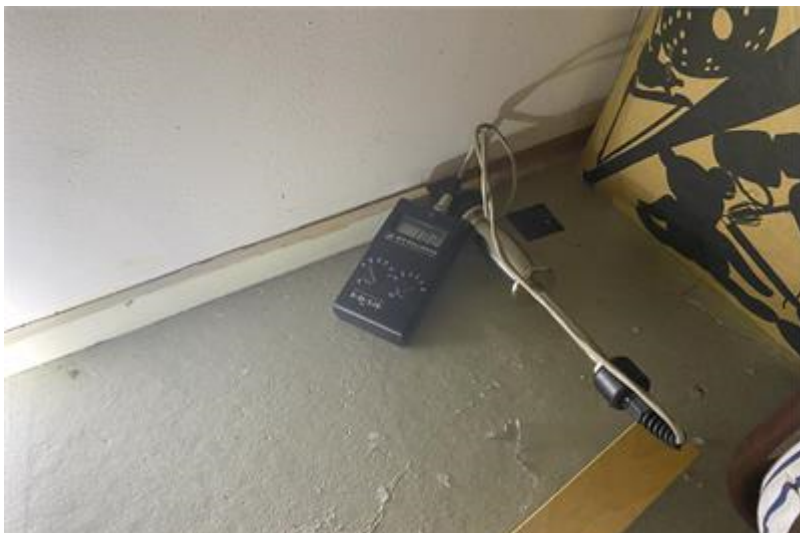
Byggnadsdel	Källare
Konstruktionsdel	Utreglade väggar (förråd)
Konstruktionsuppbyggnad

Det förekom utreglade väggar i flera utrymmen i källaren.
Fuktkontroll utfördes i utreglad vägg i förråd. Ingen onormal fuktighet noterades.

Källarens ytterväggar har en del fuktgenomslag, vilket innebär att utreglade väggar medför en ökad risk för fukt- och mikrobiella skador.

Ingen onormal fuktighet erhöles dock på kontrollerade platser. Det anses dock oavsett olämpligt med organiskt material mot golv- eller yttervägg i källaren.
