Bäcke Vik 1:166

Kungskullen 2

| Uppdragsnummer | P4597 |
| Besiktningsdatum | 2025-06-18 |

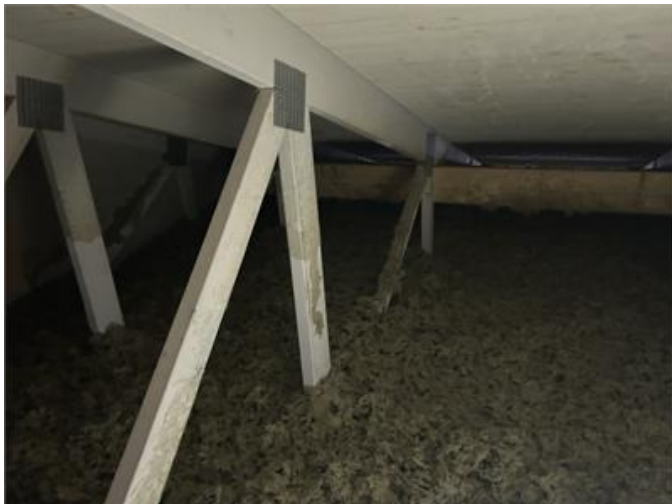
Nockvind: Översiktsbild

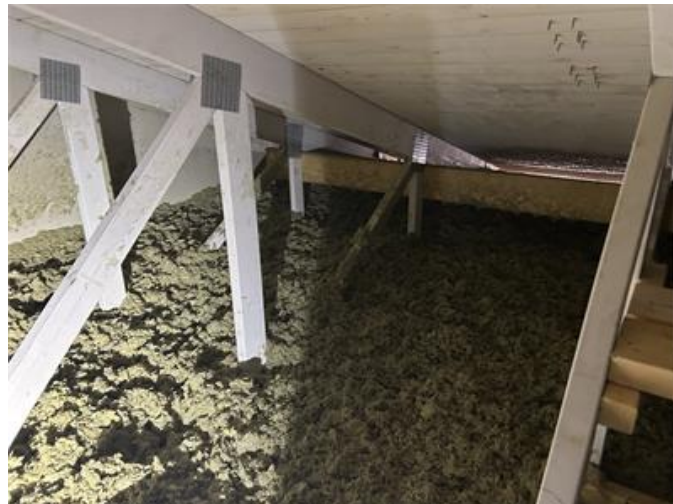
Nockvind: Översiktsbild

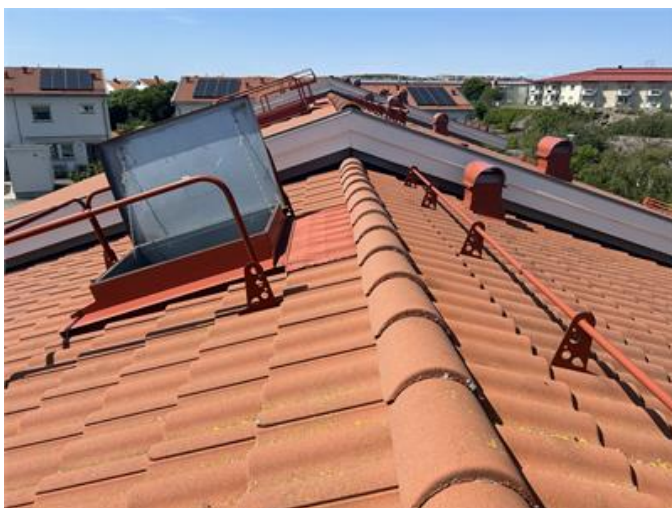
Tak: Översiktsbild

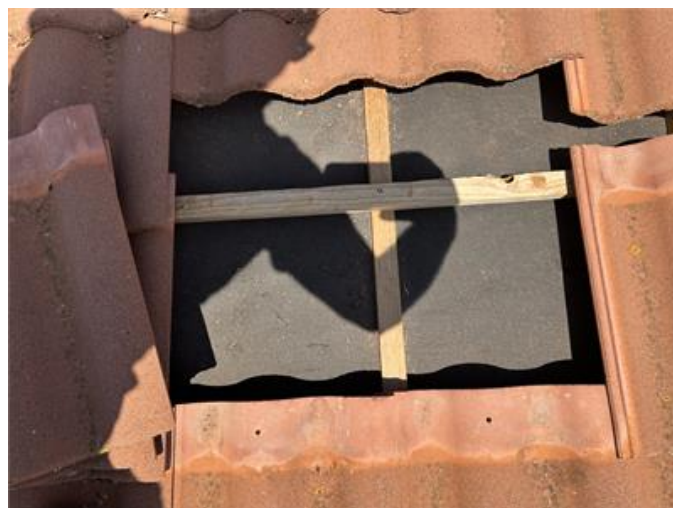
Tak: Stickkontroll utan anmärkning.
