# Besiktningsprotokoll

Anticimex Försäkringsbesiktning i samarbete med Fastighetsbyrån

| Fastighetsadress:<br>Landålettgatan 46 | |

| Besiktningsdatum:<br>2025-06-16 | Protokollnummer:<br>69071197 |

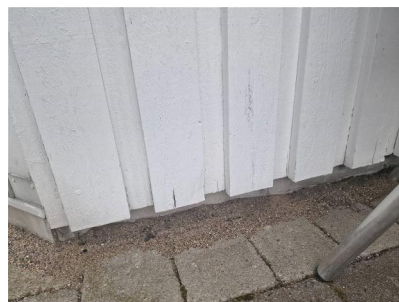
Uterum:

Mindre rötskador finns i fasadpanelen.

Dessa bedöms inte ha lett till bakomliggande skador.

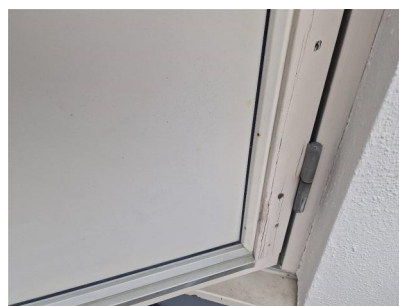
-Dörr är i behov av målning/underhåll.

Dörrar där målningsbehov finns riskerar att få fukt- och rötskador på grund av sämre vattenavvisande förmåga.

För att öka livslängden på dörr rekommenderas målning och underhåll.

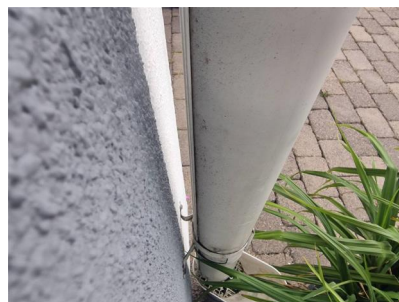
Fals på stuprör vänd mot fasad.

Falsen på stuprören kan med fördel vändas ut från fasaden för att lättare se om röret blivit skadat efter vinterns påfrestningar samt för att undvika skador på fasad vid ett eventuellt läckage.

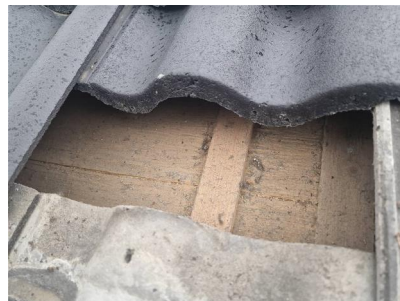
Takpannor med underlagstak av träfiberskivor

Med denna konstruktion är det extra viktigt att takpannorna är hela. Eftersom underlagstaket inte har en papp kan regn och snö som tränger in genom otätheter leda till fuktskador i underliggande konstruktion.

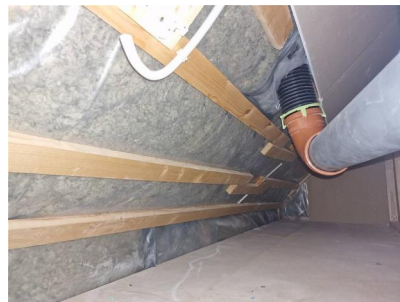
Sidovindar är isolerade.

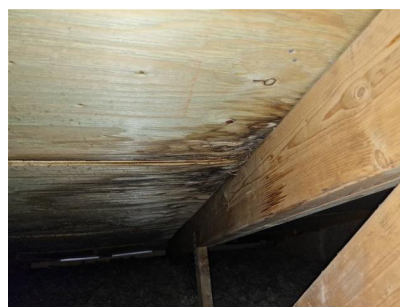
- Cirka 2023 inträffade ett mindre takläckage på takkupa. Detta resulterade i att underlagstaket av plyfa-skiva lokalt deformerades.

Äldre fuktskada finns i underlagstaket, se även Insamlade upplysningar.

Inga förhöjda fuktnivåer noterades vid besiktningstillfället.

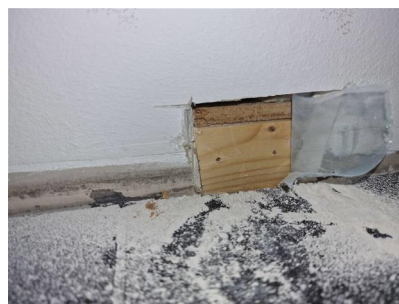
För kontroll av ytterväggssylen demonterades golvsockel och provhål togs upp i vägg för att frilägga syllkonstruktionen.

I provhål konstateras att ytterväggssylen är av obehandlat virke med underliggande fuktskydd av åldersbeständig plast.

Fuktkvotsmätning (FK) utfördes utan att några förhöjda fuktnivåer anträffades (<8%).

Då grundläggningen består av en isolerad betongplatta anses detta inte vara en riskkonstruktion.

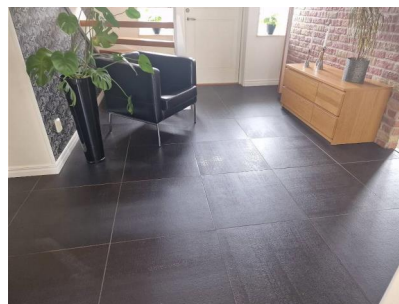
"Bom/ bomljud" förekommer på enstaka klinkersplattor, även i Kök.

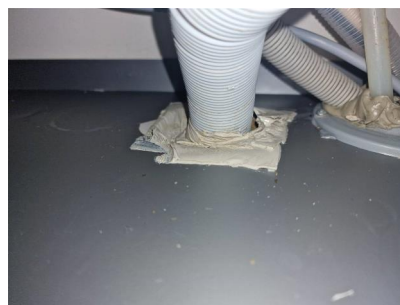
Otäta genomföringar finns i diskbänksskåp.

Med otäta genomföringar genom fuktskyddet är det svårt att upptäcka läckage från rörledningar. Vatten kan då tränga in i omkringliggande konstruktioner och orsaka fuktskador.

För att lättare upptäcka eventuella läckage i ett tidigt skede, täta genomföringarna.

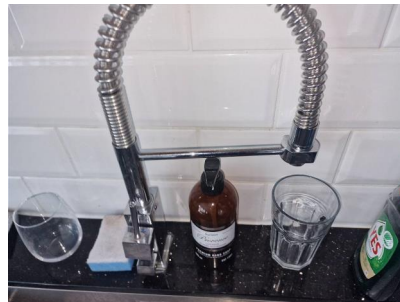
Köksblandaren saknar vridstopp.  
(utloppspipen går att vrida ut över bänkskivan).

Detta kan leda till att vatten rinner ut till omkringliggande konstruktioner med fuktskador som följd.

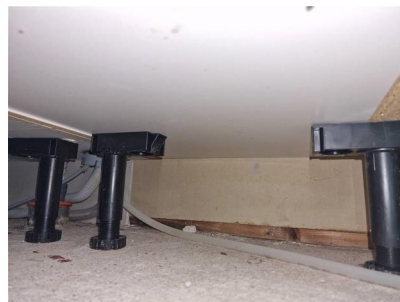
Innerväggssyll är missfärgad under köksinredning.

Se även Insamlade upplysningar gällande tidigare läckage.

Fuktkvotsmätning (FK) utfördes i innerväggssyll med uppmätta värden på 9%.

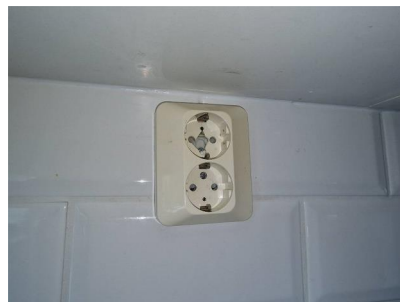
Eluttagets skyddshölje ovan diskbänk är trasigt.

Byt ut eluttaget, vid osäkerhet kontakta elfackman.

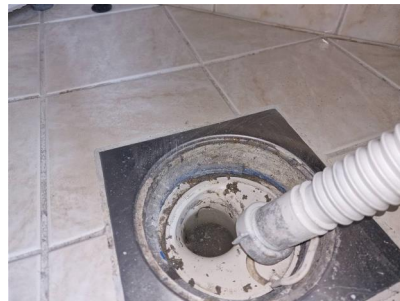
Klämring sitter inte i sitt rätta läge.

När tätskikt är felmonterat i golvbrunnen innebär det risk för fuktskador. Vatten kan tränga ner i omkringliggande konstruktioner med fuktrelaterade skador som följd.

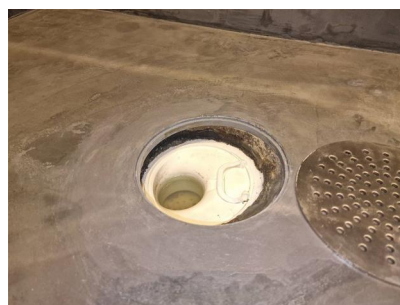
Klämring finns inte i golvbrunn.

Avsaknad av klämring i golvbrunn medför att vatten kan tränga ner i omkringliggande konstruktioner med fuktskador som följd. Detta kan i sin tur leda till mikrobiella skador (angrepp av mikroorganismer).

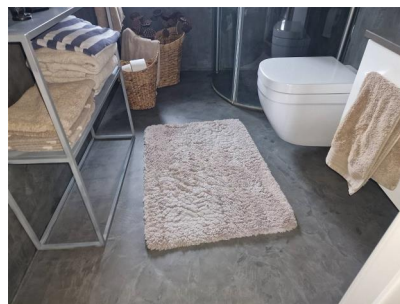
Golvets lutning mot golvbrunnen är bristfälligt utanför området för dusch.

Brister i golvets och/eller tätskiktets lutning medför risk för att vatten tränger in i omkringliggande konstruktioner/utrymmen vilket i sin tur orsakar fuktrelaterade skador. Det medför också ökad risk för att vatten blir stående i golvets lågpunkter, vilket kan orsaka missfärgningar på klinker/fogar.

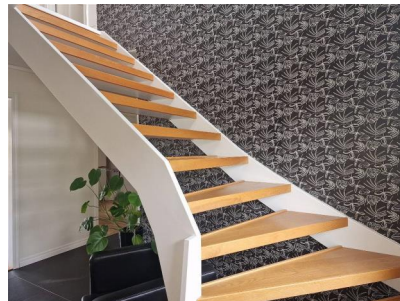
Fallskydd/trappräcke finns inte.

För att minska risken för fallskador kan ett trappräcke med fördel monteras.

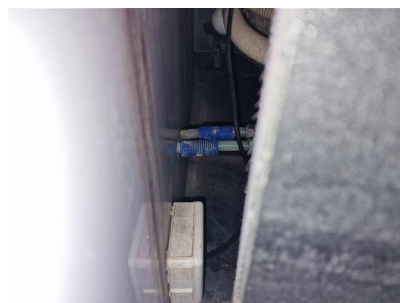
Rör genomföring finns i vägg under bubbelbadkar.

Rör genomföringar i väggen medför en ökad risk för att vatten tränger in i omkringliggande konstruktioner och orsakar fuktskador.
