# Besiktningsprotokoll

Anticimex Försäkringsbesiktning i samarbete med Fastighetsbyrån

| Fastighetsadress:<br>Grannerud Granliden 1 | |

| Besiktningsdatum:<br>2025-06-11 | Protokollnummer:<br>69049249 |

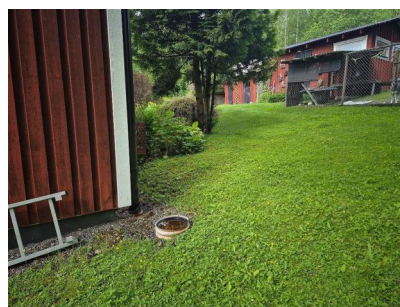
Marken lutar mot huset.

Detta innebär en ökad fuktbelastning mot grunden vilket i sin tur kan orsaka fuktskador i huset.

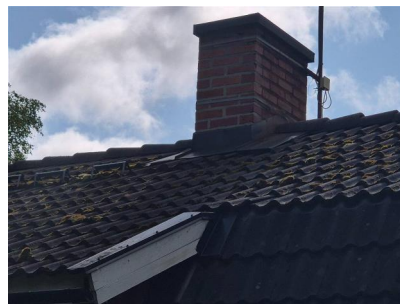
Yttertaket är äldre och mossa förekommer på taket.  
Taket är besiktat från mark och stège.

Takpannor, plåtdetaljer och underlagstak har enligt vår bedömning en begränsad livslängd. Eftersom husets taktäckning är äldre har det ett minskat motstånd mot vatteninträngning. Detta i sin tur kan leda till fuktskador på träläkt och vidare ner i underliggande konstruktioner.

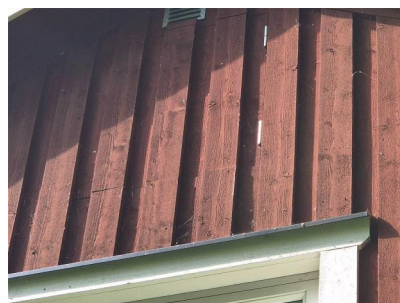
Vindsutrymmet kunde inte besiktas då säker transportväg till luckan saknas.

Max höjd för en ej väggfast stège är 4 meter.

Vi rekommenderar en kompletterande besiktning när säker transportväg installerats.

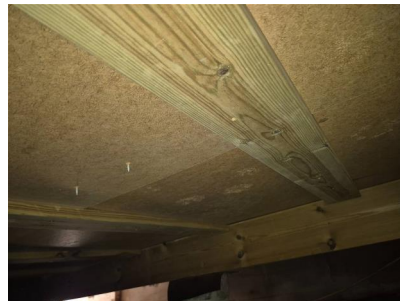
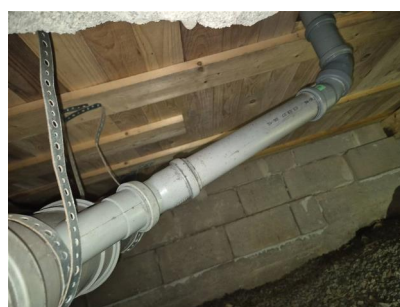
Träskyddsbehandlat virke finns i krypgrunden.

Vissa typer av träskyddsbehandlat virke riskerar om det utsätts för fukt avge en kemisk lukt, lukten kan även spridas till boendemiljön. Fuktindikeringen visade förhöjda fuktvärden. Fuktkvoten uppmättes till 22% och gränsvärdet är 17% FK för mikrobiell tillväxt.

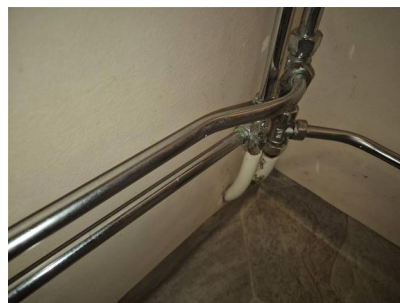
Rör genomföring finns i vägg.

Rör genomföringar i väggen medför en ökad risk för att vatten tränger in i omkringliggande konstruktioner och orsakar fuktskador.

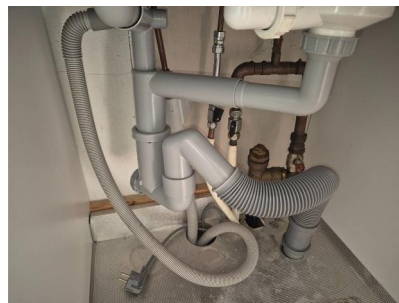
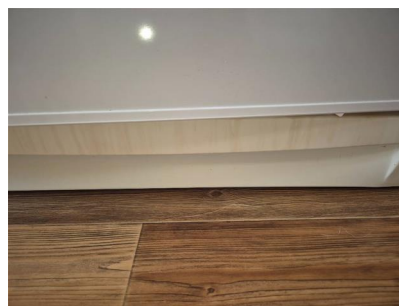
Fuktskydd saknas i diskbänksskåp och under vitvaror samt att diskmaskinsslangen saknar upphängningsbygel.

Utan fuktskydd är det svårt att upptäcka läckage från rörledningar. Vatten kan då tränga in i omkringliggande konstruktioner och orsaka fuktskador.

För att upptäcka eventuella läckage, installera ett fuktskydd.

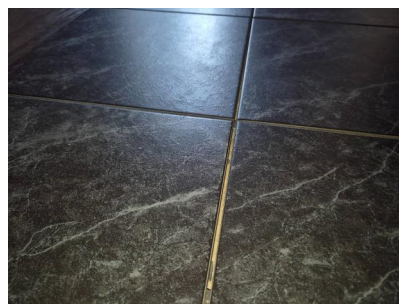
Klinker har släppt från underlaget ("Bom") och det saknas fog mellan plattor.

Felet som uppstått är att vidhäftningen mellan klinker och underlag har upphört. Sk "bom/ bomljud".

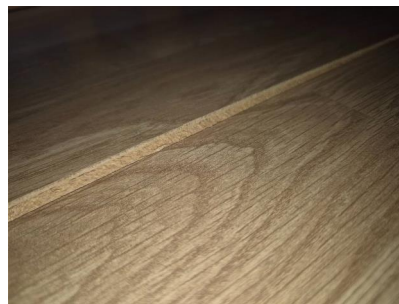
Laminatgolv har glipor.

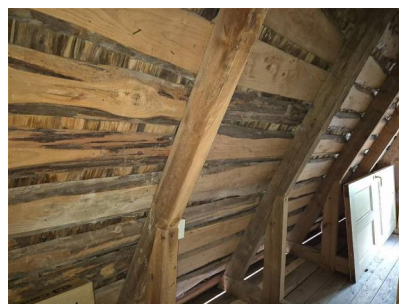
Äldre sticktak förekommer.
