Östra Dejefors 6:1

Örnvägen 29

| Uppdragsnummer | S16342 |
| Besiktningsdatum | 2025-06-23 |

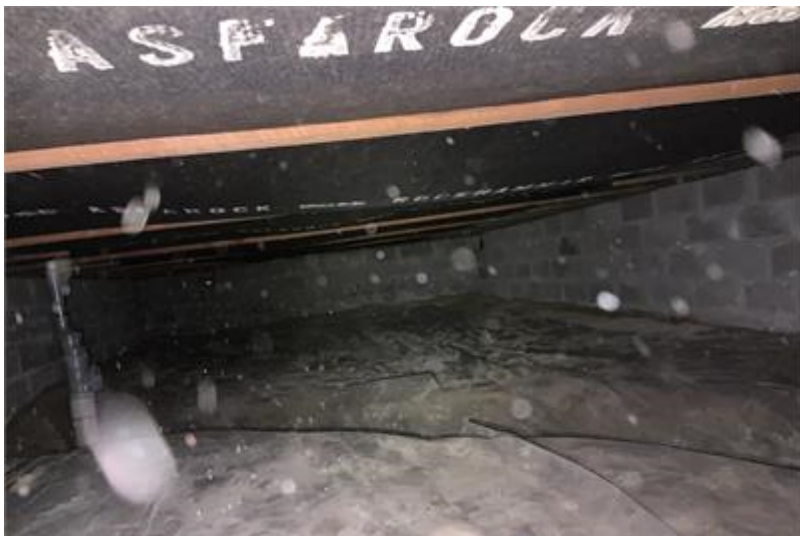
Fuktkvoten uppmättes mellan 13-18% FK. Fuktmätningen är utförd på flertalet platser i grunden. Det kritiska gränsvärdet för mikrobiell tillväxt brukar anges till ca 17% fuktkvot (FK). Träskyddsbehandlat virke förekommer i golvbjälklaget, tryckimpregnering kan i vissa fall medföra kraftiga egenemissioner och vara svårsanerat.

Fuktkvoten är delvis över gränsvärdet för mikrobiell påväxt. Notera att stickprovsmässig undersökning är utförd samt att mätvärden normalt sett kan variera över årstiderna. För att säkert fastställa konstruktionens kondition och fuktstatus måste en mer omfattande undersökning utföras.
