# Besiktningsprotokoll

Anticimex Försäkringsbesiktning i samarbete med Fastighetsbyrån

| Fastighetsbeteckning:<br>Sunne-Gunnerud 1:23 | |

| Besiktningsdatum:<br>2025-06-19 | Protokollnummer:<br>69063410 |

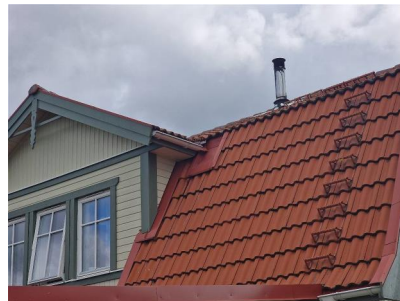
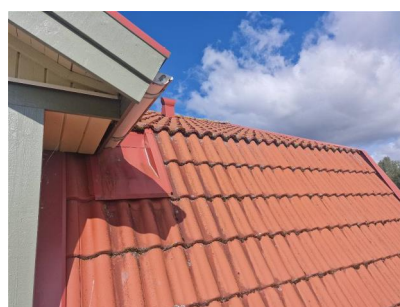
### Utvändigt / Tak

Mindre påväxt förekommer  
Besiktat från mark och balkong

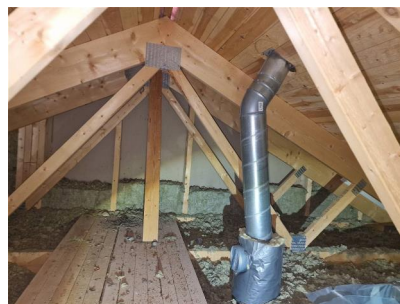
### Utvändigt / Vind

Vid kontroll av vinden uppmättes fuktvärden under kritisk fuktnivå för mikrobiell tillväxt och en normal lukt upplevdes. Fuktkvoten i underlagstak/takbjälkar uppmättes vid besiktningstillfället till ca 9 %. Detta värde varierar dock under året beroende på årstid och utomhusklimat. Risk för mikrobiell tillväxt föreligger om den relativa fuktigheten (RF) i den omgivande luften är över 75% vilket i furuvirke motsvarar en fuktkvot (FK) på 17%.

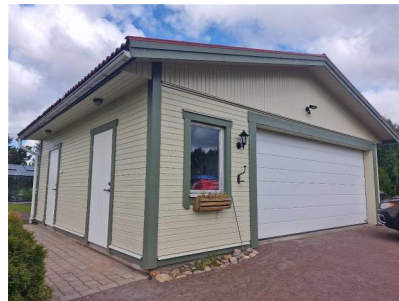
### Utvändigt / Garage

Enstaka fönster har underhållsbehov.  
Invändigt är vissa småsaker ej färdigställt ex lister och smygar.

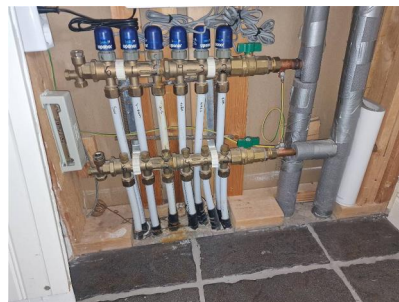
### Entréplan / Entréhall

Bägge rörsplits i huset saknar vattentät botten/ läckagevarnare.

En rörsplits bör ha en vattentät botten och vara försedd med skvallerrör/ läckagevarnare. När det saknas ökar risken för att ett läckage inte upptäcks i tid.

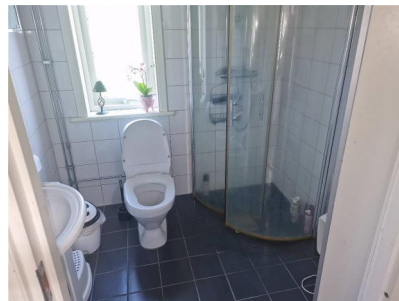
### Entréplan / Dusch/Toalett

Kakel och klinkers  
Rör förekommer genom golv

Fuktindikering i utrymmet gav inga förhöjda fuktindikationer.
