# Besiktningsprotokoll

Anticimex Försäkringsbesiktning i samarbete med Fastighetsbyrån

| Fastighetsadress:<br>Granvägen 69 | |

| Besiktningsdatum:<br>2025-05-21 | Protokollnummer:<br>69021540 |

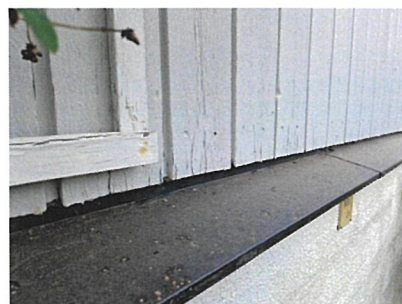
Enstaka panelbrädor har mindre rötskador. Fasadpanelen är i behov av målning/underhåll.

Fasadbeklädnad och träkonstruktioner där målningsbehov finns riskerar att få fukt- och rötskador på grund av sämre vattenavvisande förmåga. För att öka livslängden på fasadbeklädnaden rekommenderas målning och underhåll. I samband med ommålning rekommenderas att de rötskadade panelbrädorna byts ut.

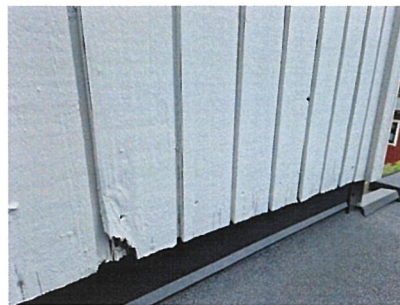
Fasaden har otätheter vid plåt anslutning.

Otätheterna medför en ökad risk för att fukt tränger in bakom fasaden vilket i sin tur kan orsaka fuktskador.

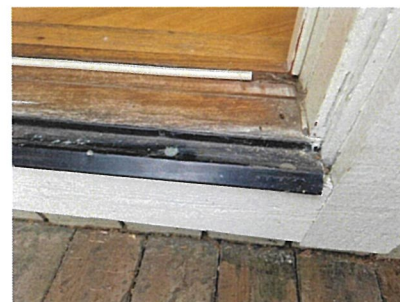
Tröskelbleck är otäta vid infästningar och lutar fel.

Eftersom tröskelblecken är otäta finns risk att vatten rinner in i väggen vilket i sin tur kan leda till fuktskador i väggkonstruktionen.

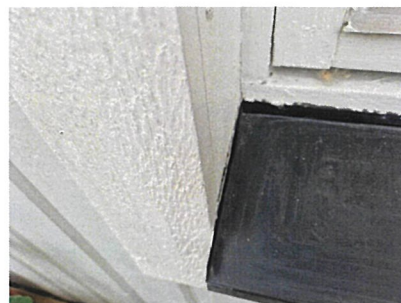
Fönsterbleck är otäta vid infästningar.

Eftersom fönsterblecken är otäta finns risk att vatten rinner in i väggen vilket i sin tur kan leda till fuktskador i väggkonstruktionen.

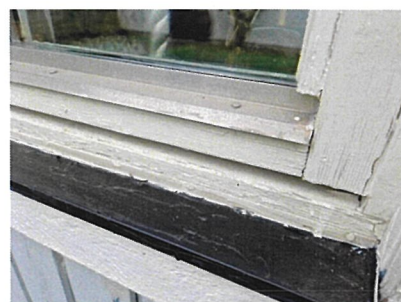
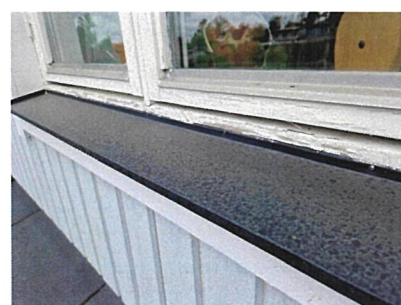
Fönster är i behov av målning/underhåll.

Fönsterbågar och fönsterkarmar där målningsbehov finns riskerar att få fukt- och rötskador på grund av sämre vattenavvisande förmåga.

Isolerglas är äldre.

Befintliga fönster är äldre vilket betyder att tätningen mellan fönsterrutorna kan vara sämre. Detta kan leda till att missfärgning/imma kan uppstå mellan glasrutorna.

För att öka livslängden på fönster rekommenderas målning och underhåll.

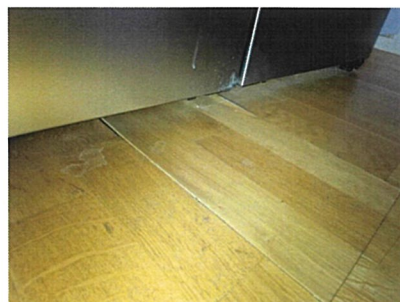
Formförändring finns på golv framför kyl och frys från ett tidigare läckage.

Torrt vid besiktningstillfället.

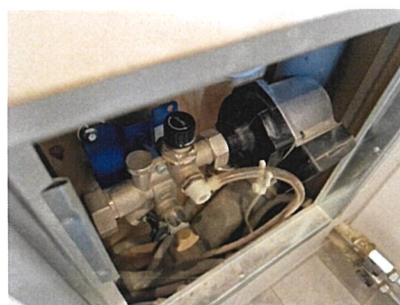
Rörslits saknar vattentät botten.

En rörslits ska ha en vattentät botten och vara försedd med skvallerrör. När det saknas ökar risken för att ett läckage inte upptäcks i tid. Det kan leda till fuktskador i omkringliggande konstruktioner.

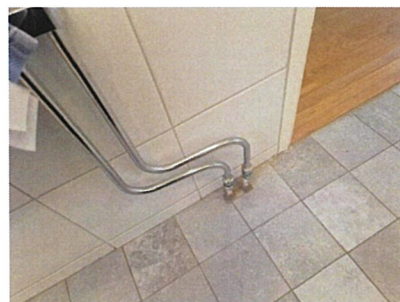
Rör genomföring finns i golv.

Rör genomföringar i golvet medför en ökad risk för att vatten tränger ner i omkringliggande konstruktioner och orsakar fuktskador.

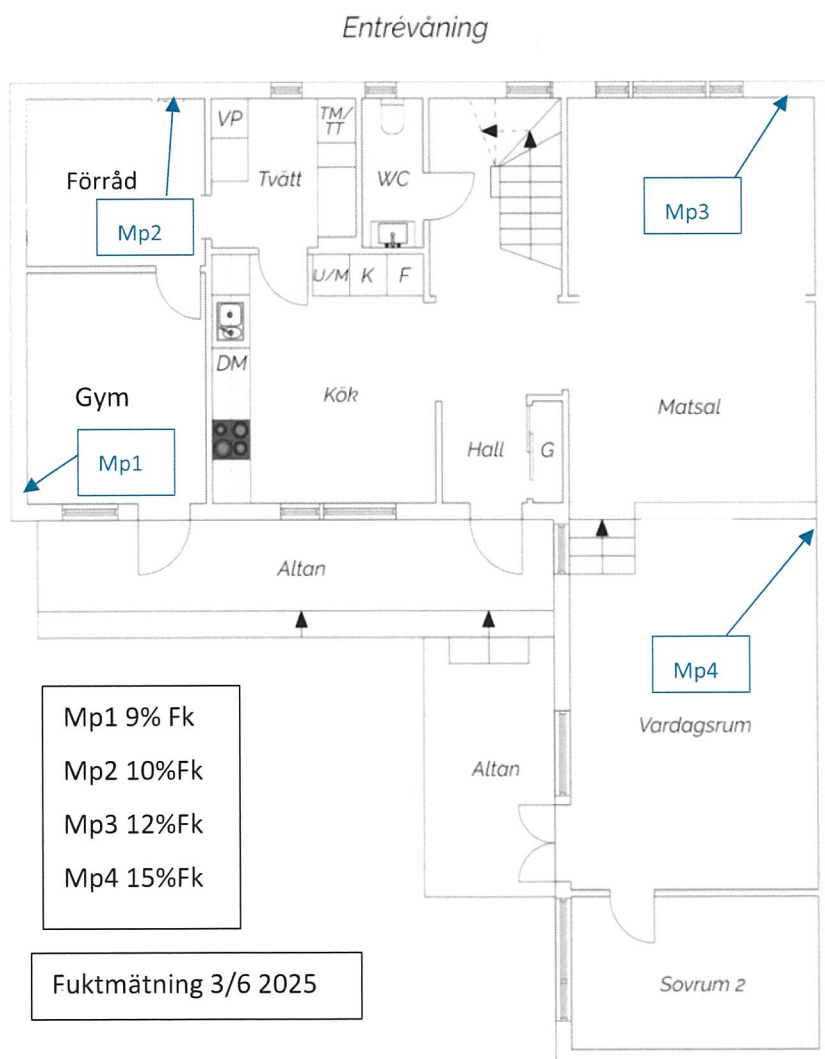
Skadekontroll/fuktmätning av bottenreglar/syllar i 4 redan utförda hål Mp1-4.

Normala fuktkvotsvärden kunde uppmätas i bottenreglar/syllar (9–15%Fk) Se planskiss nedan.

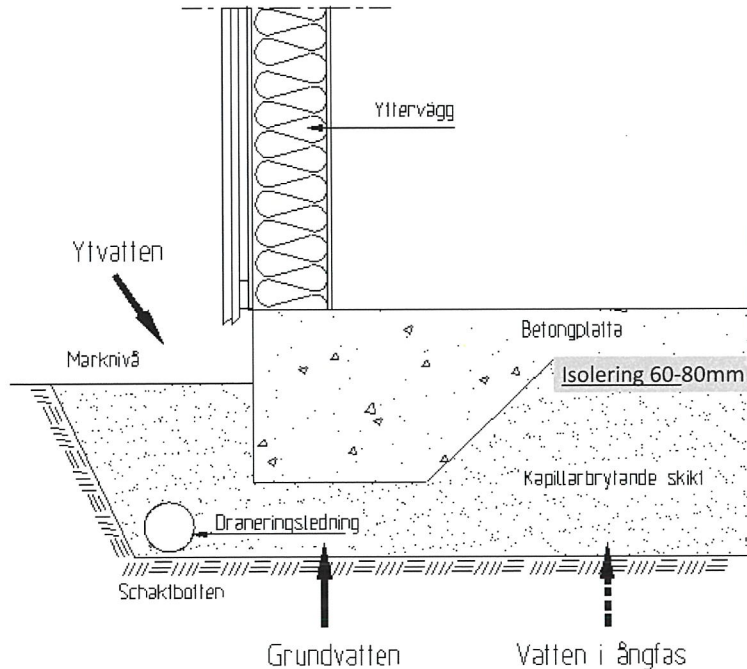
Figur, Fuktblastningar mot en platta på mark

Den relativa fuktigheten (RF) i mark är, oberoende av om fritt vatten finns mot underkant av betongplattan, alltid nära 100% RF vilket innebär fukttransport genom ångdiffusion upp i betongplattan. Om ett tätskikt monterats ovanpå betongplattan t.ex. i form av en plastfilm, cellplastisolering eller matta förhindras uttorkningen uppåt varför hög RF även uppkommer i den övre delen av betongplattan. Betongplattans överdel kommer dock normalt inte att uppfuktas till RF nära 100 % enbart p.g.a. ångdiffusion från marken.

Om byggnaden saknar ett kapillärbrytande skikt under betongplattan respektive om dräneringen inte fungerar kan betongplattan dessutom utsättas för kapillärsugning underifrån. Den relativa fuktigheten i betongplattan kommer då ofta att vara mycket hög, dvs nära 100 % RF även i betongplattans överkant.

Organiskt material i form av syllar, golvreglar, träspån, mineralull, Linoleummattor eller föroreningar i kontakt med betongplattans överdel fuktas ofta upp till kritiska fuktnivåer avseende risk för mikrobiell påväxt (>75% RF respektive >17 % fuktkvot).
