**Fastighetsuppgifter**

Sälgen 4

Lidholmsvägen 3

**Besiktningsuppgifter**

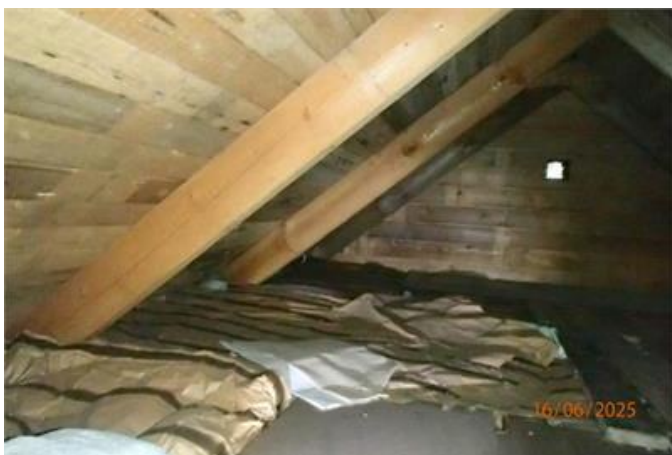
| Besiktningsresultat | | | | | |
|---|---|---|---|---|---|
| Vind | | X | | | Mikrobiell påväxt förekommer på underlagstakets undersida, se kommentar/riskanalys. |

**Vinden** uppvisar lokala missfärgningar på insidan av yttertaket, men inga fuktskador eller hållfasthetsförsämringar som kräver byte eller förstärkning av konstruktionen har noterats i virket. Missfärgningarna beror på kondensutfällningar som uppstår under den kallare delen av året, när varm luft från boendemiljön kan tränga upp till vinden. Mikrobiell påväxt finns i ringa omfattning och bedöms inte kräva några åtgärder.

Bild på vinden
