**Fastighetsuppgifter**

Fastighetsbeteckning  
Prästgården 2  
Adress  
Prästgårdsgatan 13  
43144 Mölndal

| Besiktningsdatum | 2025-06-18 |
| Besiktningsföretag | OBM Besiktning Väst AB |

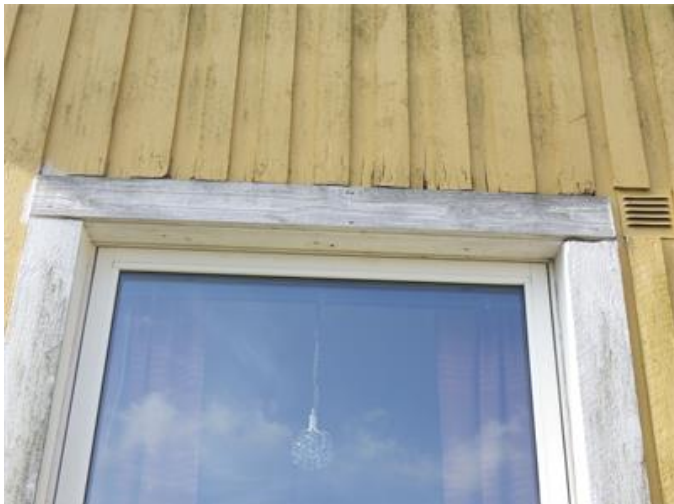
| Besiktningsresultat | | | | | |
|---|---|---|---|---|---|
| Fönster/Dörrar | | | X | | Det finns ett underhållsbehov av fönster. Överbleck finns ej ovanför fönster, otätheter förekommer. Se kommentar/riskanalys. |

Finns ej överbleck , rötskador.

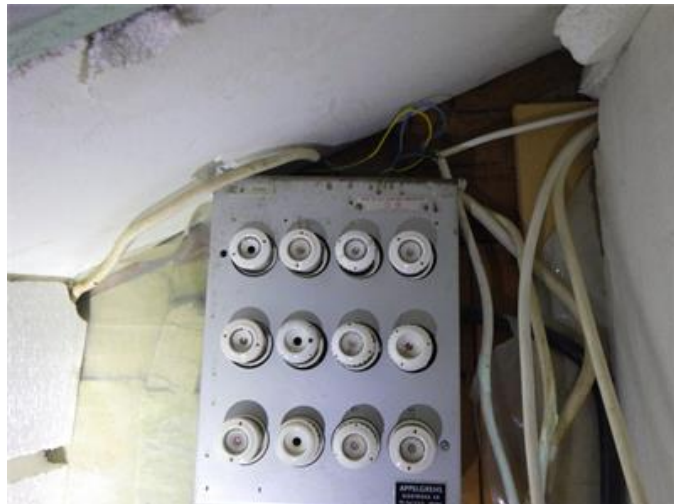
| Besiktningsresultat | | | | | |
|---|---|---|---|---|---|
| EL | | | X | | Delar av elinstallationerna är av äldre standard. Det noterades brister som ej fast monterat eluttag. Enkelisolerade elkablar vid elcentral övre plan. Grupp-schema finns ej. Det rekommenderas kontakt med behörig elinstallatör för bedömning/åtgärd. |

Enkelisolerade ej fast monterade elkablar.
