# Besiktningsprotokoll

Anticimex Försäkringsbesiktning i samarbete med Fastighetsbyrån

| Fastighetsadress:<br>Ekostigen 21D | |

| Besiktningsdatum:<br>2025-06-23 | Protokollnummer:<br>69076492 |

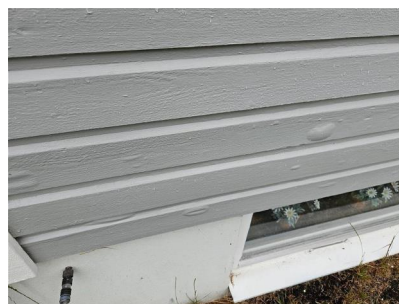
#### Utvändigt / Fasad

Färgen har lokalt bubblat sig på fasaden.

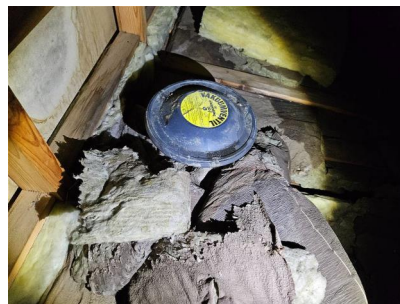
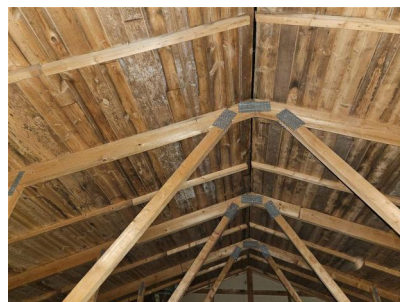
### Utvändigt / Vind

Exempel på vad som enligt mig bör prioriteras i en underhållsplan är att se över och byta ut den trasiga vakuumklockan på vinden som orsakat kondensskador.

På vinden känns en svag avvikande avloppsdoft samt att lokala missfärgningar finns på insidan av yttertaket. Trolig orsak till både lukten och påväxten/missfärgningarna är att den äldre vakuumventilen fastnat i öppet läge, vilket innebär att kondens uppstår mot yttertaketets kalla insida vintertid. Min bedömning är också att rinningsmärkena i klädkammaren kan härledas till ventilationen/ventilen, då kondens uppstått.

För att undvika att skadorna tilltar bör en fackman kontaktas för kontroll samt byta ut vakuumventilen.

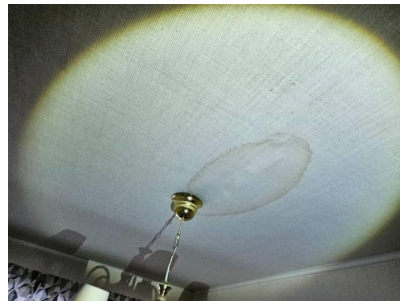
### Övre plan / Sovrum 2

Här är missfärgningen som nämns under "lämnade upplysningar". Vid fuktindikering noterades inga avvikelser.

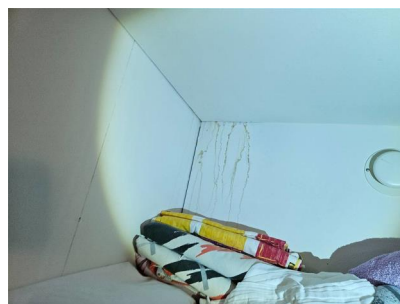
### Övre plan / Klädkammare

Även här finns missfärgningar/rinningsmärken. Vid fuktindikering noterades inga avvikelser. Se även "Utvändigt/Vind".

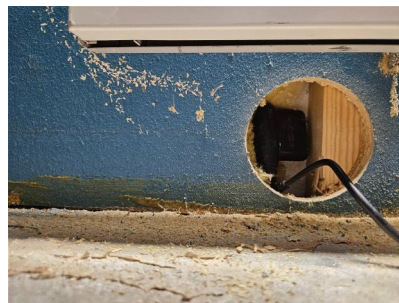
### Källarplan / Förråd/Hobbyrum

Källargrundmur med påreglad yttervägg.

Vid kontroll av konstruktion uppmättes fuktvärden över kritisk nivå för mikrobiell tillväxt och en mikrobiell lukt upplevdes.

Fuktkvoten uppmättes till 18 % i en väggregel. Det finns risk för mikrobiell tillväxt om den relativa fuktigheten överstiger 75%. I furuvirke motsvarar detta en fuktkvot på 17%.

Sen bör man också tänka på att träkonstruktionerna i källaren (förrådet) har blivit fuktangripna och bör demonteras för att förhindra att skadorna tilltar i omfattning med luktproblematik som följd. Material som är att föredra i källare är puts och silikatfärg på väggarna och på golvet lämpar sig en olimmad heltäckningsmatta eller klinker.

För att förhindra att skadorna tilltar i omfattning är min rekommendation att befintlig vägg demonteras och ersätts med fuktsäkert material. Kontakta fackman vid osäkerhet.

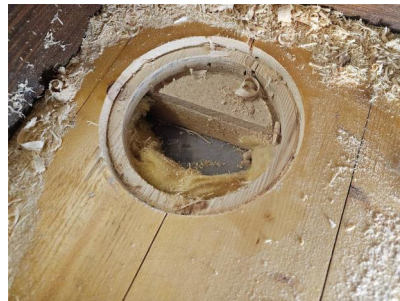
### Källarplan / Gillestuga

Källargrundmurar med påreglade ytterväggar och uppreglade golv.

Vid kontroll av golvkonstruktionen uppmättes fuktvärden under kritisk nivå för mikrobiell tillväxt och normal lukt upplevdes. Fuktkvoten uppmättes till 10 %.

Befintliga konstruktioner riskerar att drabbas av fuktskador på grund av naturlig fuktpåverkan.
