**Fastighetsuppgifter**

Östgöten 14

Muningatan 12

## Bilaga 1 för kontroll av valda konstruktioner

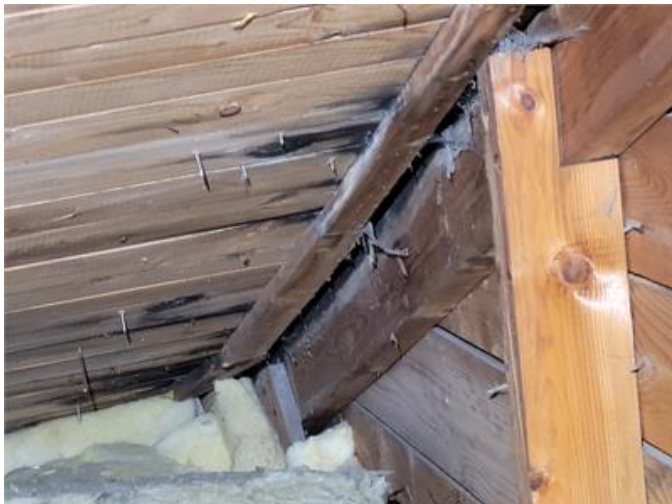
| Besiktningsresultat | | | | | |
|---|---|---|---|---|---|
| Vind | | X | | | Fuktfläckar samt mikrobiell påväxt förekommer på underlagstak, vilket bör kontrolleras regelbundet. Fuktindikering har utförts stickprovsmässigt utan att några förhöjda fuktindikationer erhållits. Se bilder. |

Fuktfäckar/missfärgningar på underlagstak

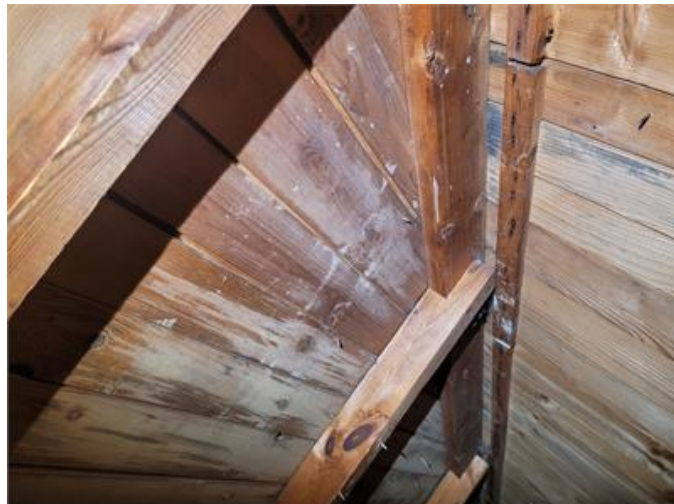
Mikrobiell påväxt på underlagstak och vägg.

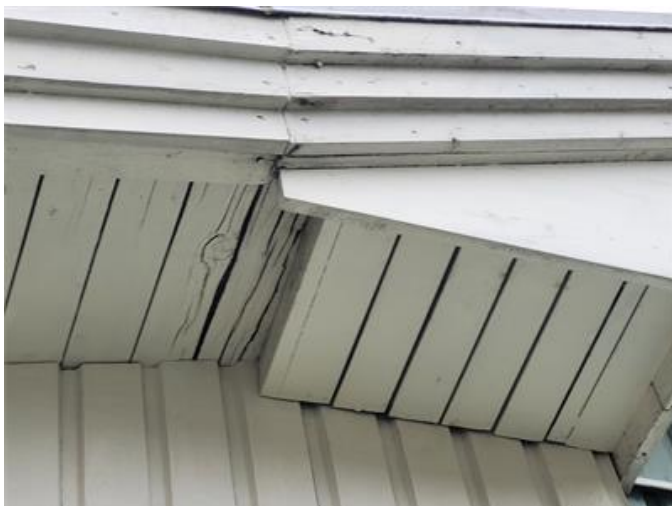
| Besiktningsresultat | | | | | |
|---|---|---|---|---|---|
| Tak | | | X | | <ul style="list-style-type: none"> <li>- Spår från läckage/rötskador noterades i taksprong invid entrén. Se bild.</li> <li>- Vindskivor har underhållsbehov.</li> <li>- Otäthet mellan originalbyggnad och tillbyggnad noterades, bör kläs in. Se bild.</li> <li>- Stege saknas och taket är därför endast besiktat från mark.</li> <li>- Mossa på tak, mossor medför reducerad livslängd på takpannorna.</li> </ul> |

Rötskada i taksprong.

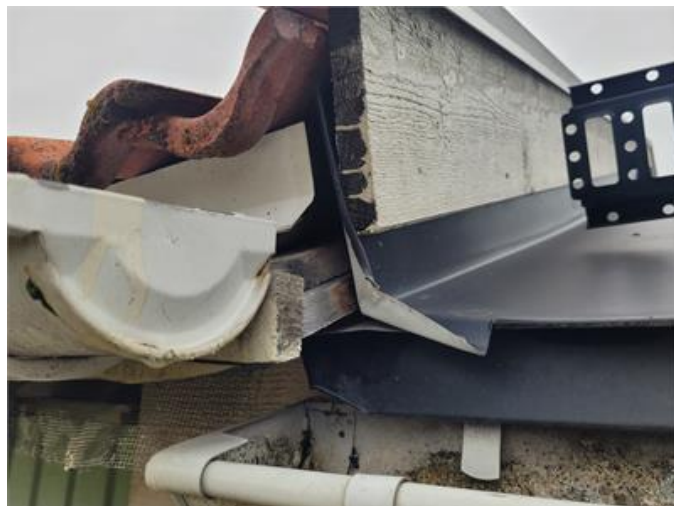
Otättheter på tak

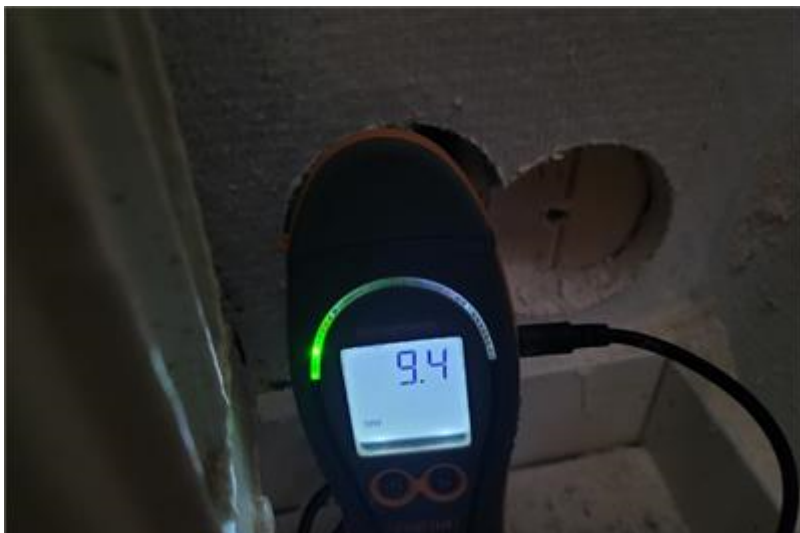
Vid fuktkvotskontroll i utreglad vägg blev värdet ca 10 % fk. Det kritiska gränsvärdet för mikrobiell tillväxt brukar anges till ca 15-17% fuktkvot (FK).

Inga avvikande lukter noterades.
