Hjärtum 12:1

Billerödsvägen 21

| Uppdragsnummer | P4608 |
| Besiktningsdatum | 2025-06-19 |

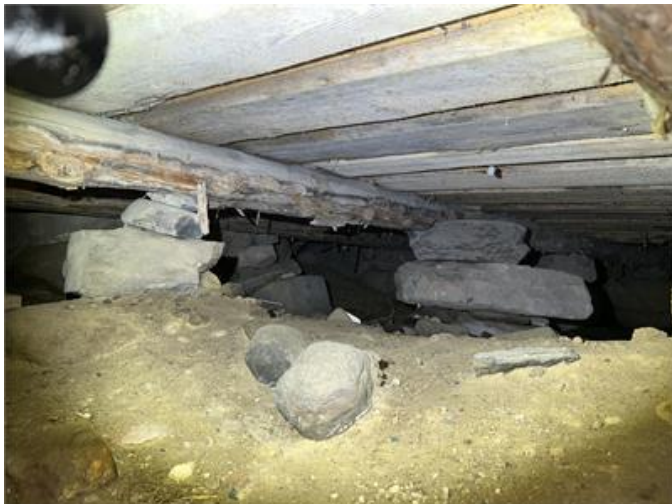
| Besiktningsresultat | | | | | |
|---|---|---|---|---|---|
| Torpargrund | | | X | | Torpargrunder är generellt ansett som riskkonstruktion för fuktskador.<br>Fuktig miljö och unken/mikrobiell lukt upplevdes.<br>Jordig mark.<br>Regnvatten rinner in.<br>Uppsamlingsghål i golv för enklare tömning av vatten.<br>Fuktvärden över gränsvärden uppmättes i bjälklaget.<br>Se kommentar/riskanalys samt bilaga "Kontroll av konstruktion". |

Torpargrund: Översiktbild.

Torpargrunder är generellt ansett som en riskkonstruktion för fuktskador. På grund av förhöjd fuktstatus, dels orsakad av fuktvandring från marken och dels orsakad av uteluft som släpps in i grunden (främst under den varma tiden av året), kan fuktskador/mikrobiell tillväxt med negativ inverkan på såväl byggnaden som inomhusmiljön uppstå. Det rekommenderas fackman kontaktas för vidare kontroll av omfattningen av noterade brister och utförande av lämplig åtgärd. Vanligt är att installation av krypgrundsavfuktare (adsorptionsavfuktare) rekommenderas i kombination med eventuella andra åtgärder.

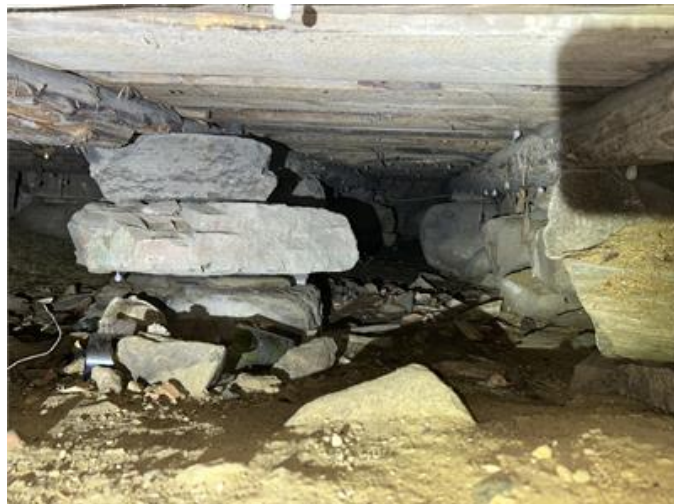
Torpargrund: Översiktbild.

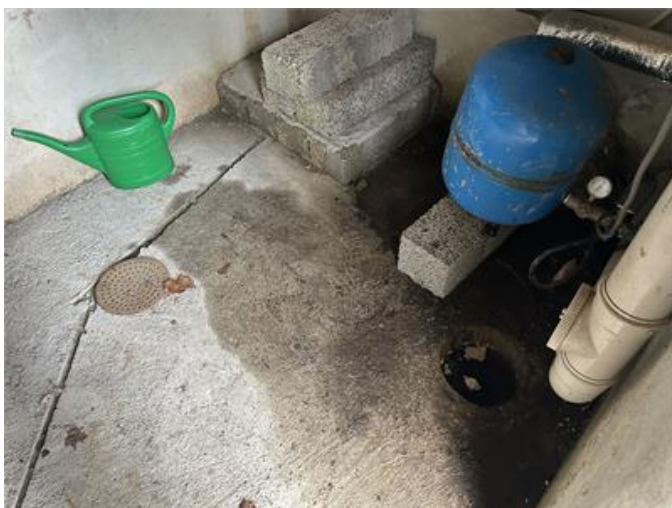
Källare: Översiktbild med uppsamlingsghål i golv för enklare tömning av vatten.

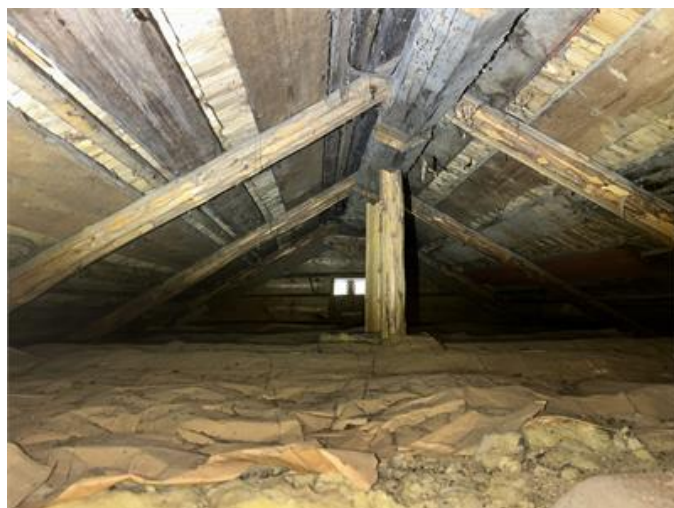
Nockvind: Översiktbild.

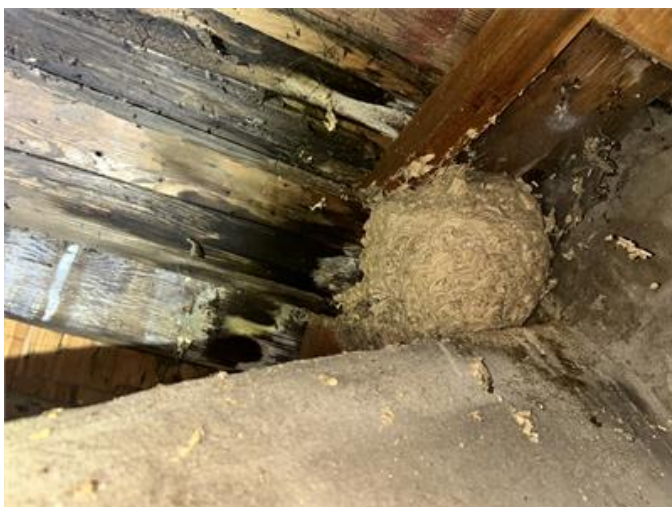
| Besiktningresultat | | | | | |
|---|---|---|---|---|---|
| Nockvind | | X | | | Besiktat från vindslucka.<br>Fuktanvisningar och några rötskadade brädor noterades, sannolikt uppkommit innan takbyte.<br>Getingbo förekommer. |

Nockvind: Fuktanvisning samt gammalt getingbo.

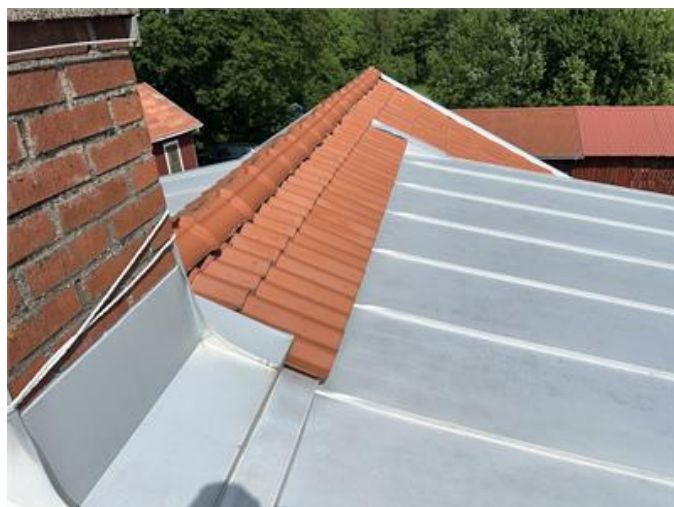
Tak: Översiktbild.

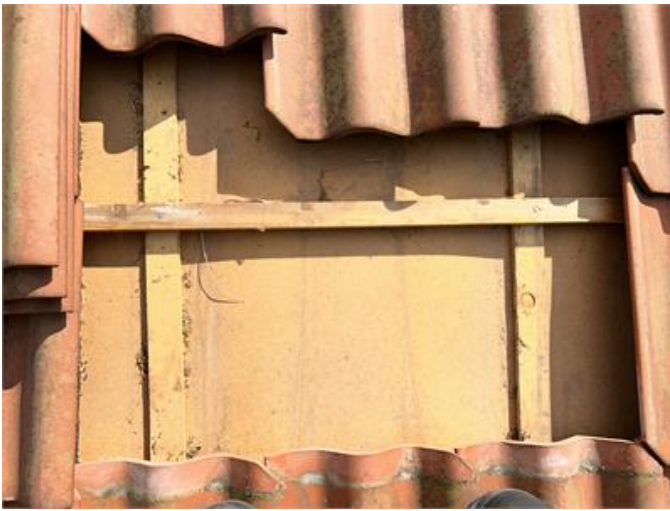
Tak: Stickkontroll utan anmärkning.

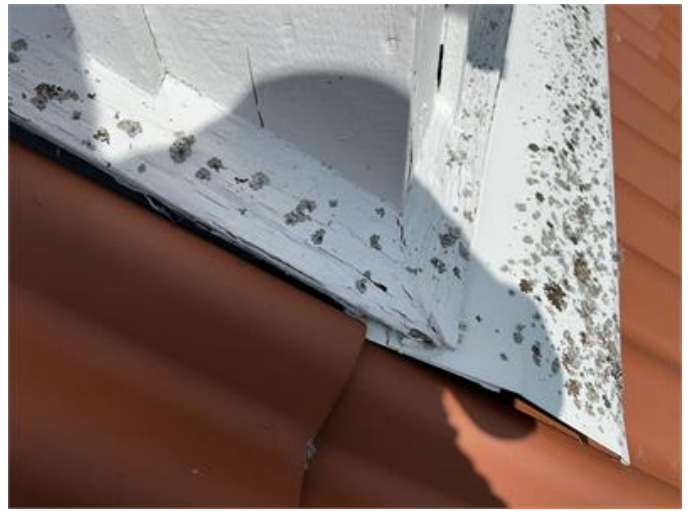
| Besiktningsresultat | | | | | |
|---|---|---|---|---|---|
| Fasad | | | X | | Röta på bl.a. ståndskiva vid taklyft söder.<br>Torrspäckor noteras på flera ställen.<br>Fönsterbrädor av trä.<br>Se kommentar/riskanalys. |

Fasad: Rötskadad ståndskiva.

När det finns sprickor/otätheter i fasaden innebär det risk för att vatten kan tränga in och orsaka fuktrelaterade skador i bakomliggande konstruktion. Rötskador försämrar konstruktionens vattenavvisande förmåga och medför risk för fuktskador även i bakomliggande konstruktion. Befintlig lösning med fönsterbrädor av trä (ej bleck av plåt) kräver mer underhåll. Otätheter kan uppstå vilket kan orsaka fuktrelaterade skador i bakomliggande konstruktion. Kontakta snickare för kontroll och åtgärd.

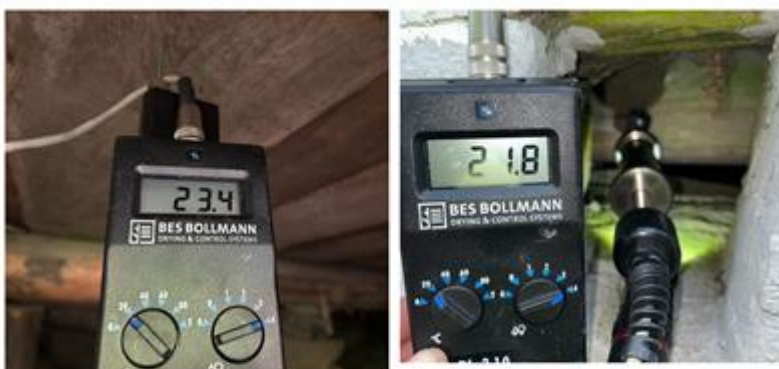
Fuktig miljö upplevdes och unken/mikrobiell lukt upplevdes.  
Jordig mark.

Kontroll av konstruktionen utfördes genom stickprovsmässig fuktmätning i syll, bärlinor och golvreglar. Fuktvärden över gränsvärde för mikrobiell tillväxt uppmättes. Fuktkvoten uppmättes till 21-24% i bärlina samt trossbottenbräda. Risk för mikrobiell tillväxt föreligger vid en fuktkvot på 17% och rötskador >28%.

Det rekommenderas fackman kontaktas för vidare kontroll av omfattningen av noterade brister och utförande av lämplig åtgärd.

Vanligt är att installation av krypgrundsavfuktare (adsorptionsavfuktare) rekommenderas i kombination med eventuella andra åtgärder.
