# Besiktningsprotokoll

Anticimex Försäkringsbesiktning i samarbete med Fastighetsbyrån

| Fastighetsadress:<br>Söderborgsvägen 6 | |

| Besiktningsdatum:<br>2025-06-23 | Protokollnummer:<br>69071408 |

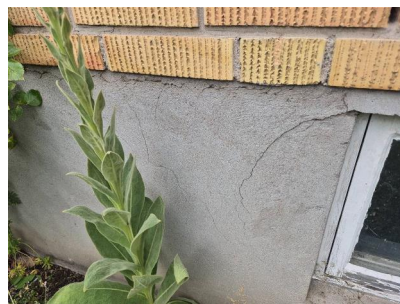
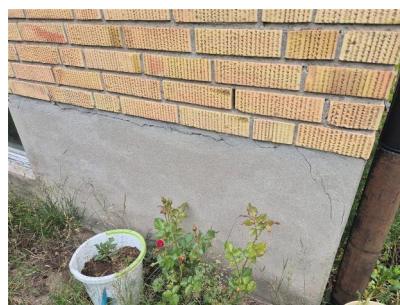
Sprickor finns i sockel.

Detta kan leda till fukt- och frysskador i konstruktionen.

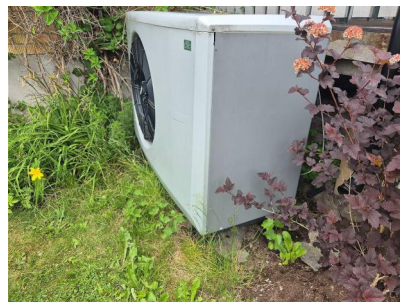
Värmepumpens utedel "tippar" något mot farstu/entrén (står på stenar som spruckit)

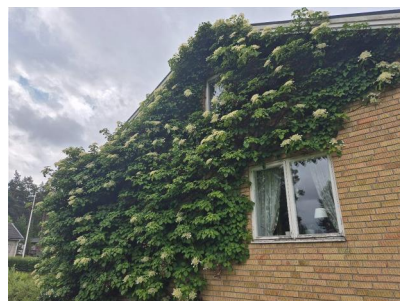
Fasadklättrande växter förekommer.

Dessa kan bidra till att fukt stannar kvar i fasaden och orsakar skada (frostsprängning)

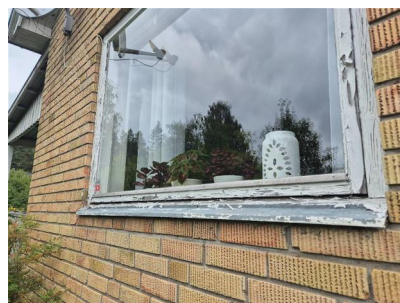
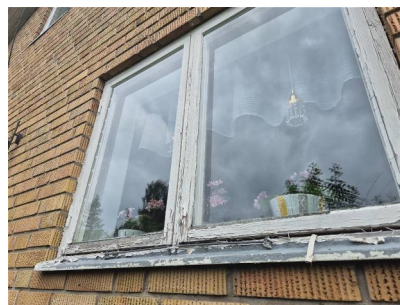
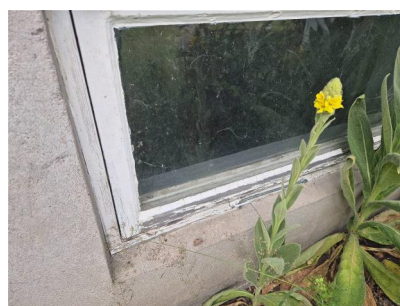
Kitt/-färgsläpp finns från fönster.

Detta medför ökad risk för fuktskador.

Spruckna rutor förekommer - se muntliga upplysningar.

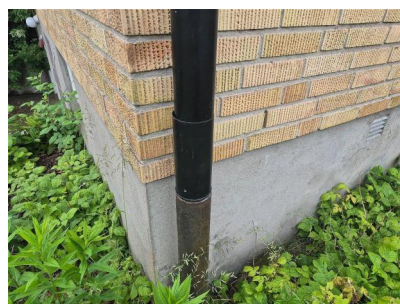
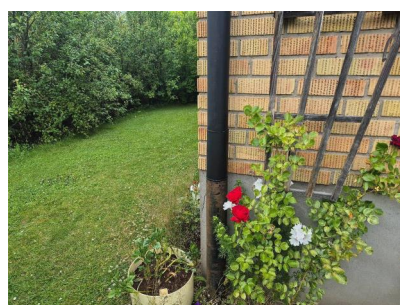
Lövsilar finns inte.

När det saknas lövsilar så finns det risk att det blir stopp i dagvattenledningen.

För att hindra stopp i dagvattenledningar rekommenderas komplettering av lövsilar.

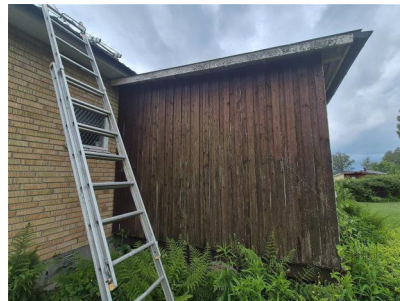
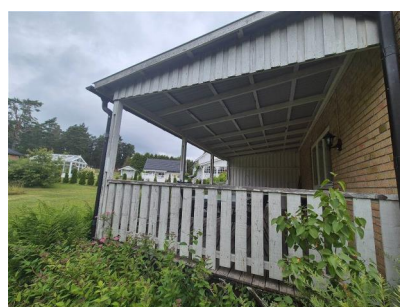
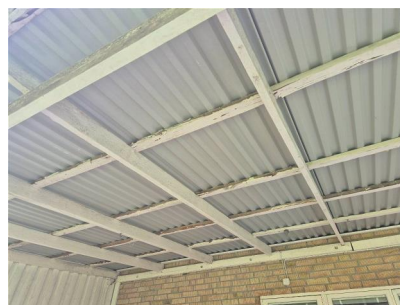
Altanräcke, vindskydd, vindskivor och övriga målade trädetaljer har färgsläpp.

Altanräcke och träkonstruktioner där målningsbehov finns riskerar att få fukt- och rötskador på grund av sämre vattenavvisande förmåga.

Vi rekommenderar att du utför målning/underhåll av altanräcke och träkonstruktioner.

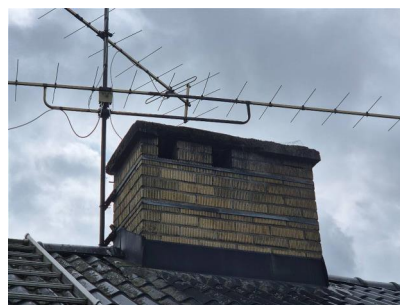
Skorstenen saknar väderskydd.

Väderskydd kan monteras för att skydda mot nederbörd som annars kan orsaka fuktskador och frostsprängning i skorstenen/ murstocken.

Vi rekommenderar att du kontaktar en fackman för att ta reda på hur och om ett väderskydd ska/bör monteras.

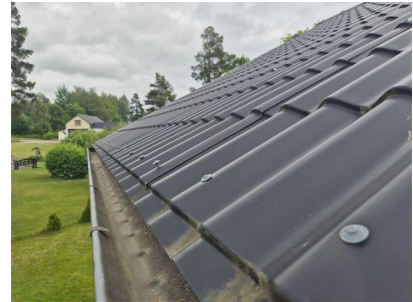
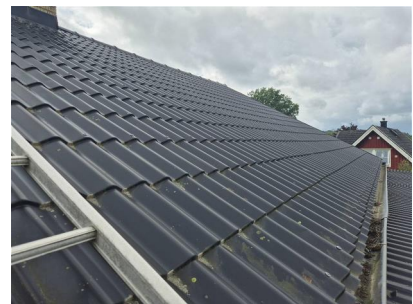
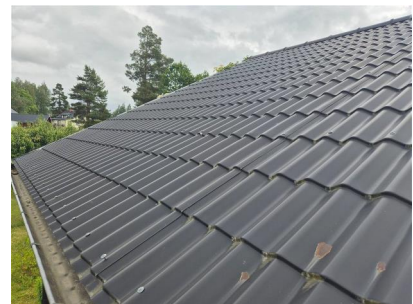
Spikat pannprofilerat plåttak.

Vissa spikar har börjat "krypa upp", lokala punkter med rostangrepp finns och vindskivor har underhållsbehov.

Sammantaget finns en ökad risk för fuktskador i yttertaket.

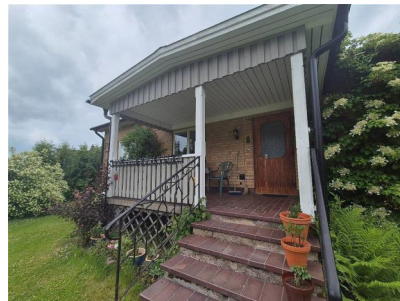
Betongkonstruktion.

Lokala sprickor finns och mindre frostsprängningsskador.

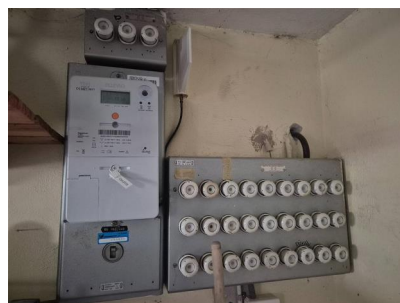
Jordfelsbrytare finns ej.

Det finns inget krav att hus byggda före år 2000 ska ha jordfelsbrytare. Jordfelsbrytaren minskar dock risken för personskador och brand orsakade av elanläggningen.

Kontakta en elektriker för kontroll och åtgärd.

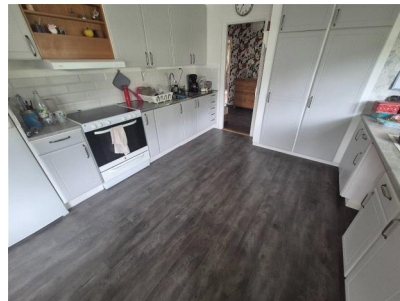
Droppskydd finns ej under kyl och droppskyddet i diskbänksskåp har otäta genomföringar.

Sammantaget finns en ökad risk för fuktskador vid läckage.

Spisen saknar tippskydd.

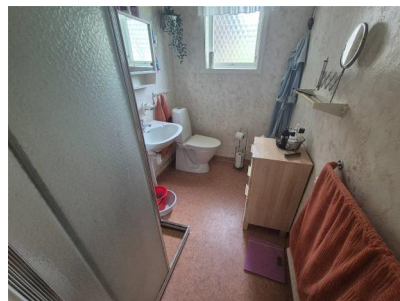
Utrymmet är äldre och har passerat tiden för sin tekniska livslängd. Tätskikt är gammalt, golvbrunnen är av äldre modell och rör genomföringar finns i golv. Våtrumsfläkt finns ej.

Renovering av utrymmet rekommenderas. Kontakta en behörig våtrumsentreprenör för en renovering. I samband med renoveringen bör omkringliggande konstruktioner kontrolleras för att upptäcka eventuella följdskador.

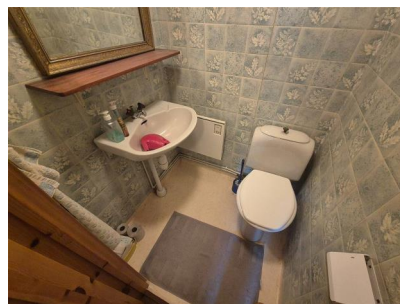
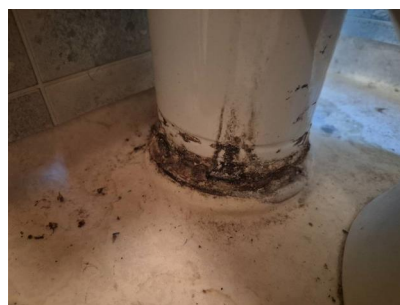
Äldre, något slitna beklädnader.

Anslutning mellan toalett och plastmatta samt avloppsrör är otät.  
Risk för lukt.

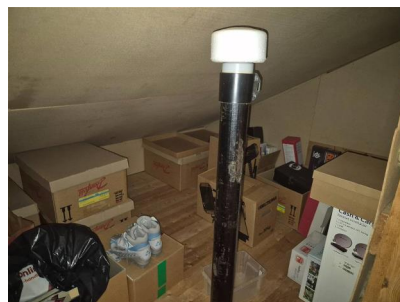
Avloppsavlftning finns i utrymmet.

Dessa kan frysa och låsa membranet om utrymmet blir kallt.

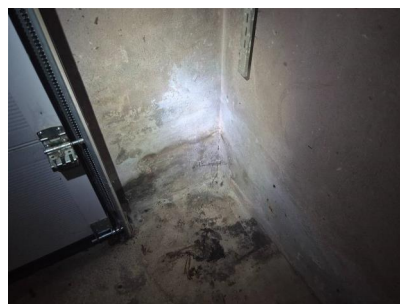
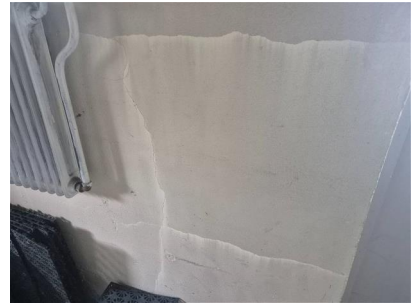
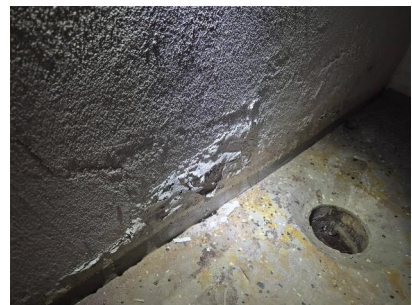
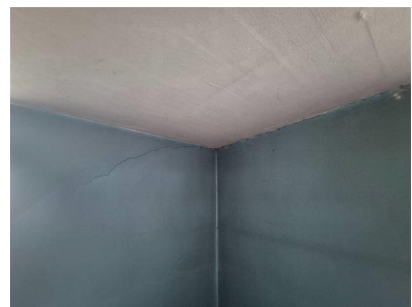
Sprickor och lokala putssläpp finns på källarytterväggarna. Färgsläpp förekommer allmänt på målade betonggolv.

Detta anses som normalt med tanke på källarens ålder och beskaftenhet.

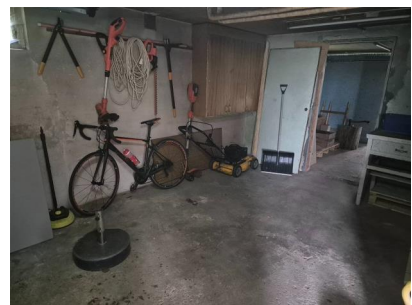
Golvbrunn finns ej i garaget.

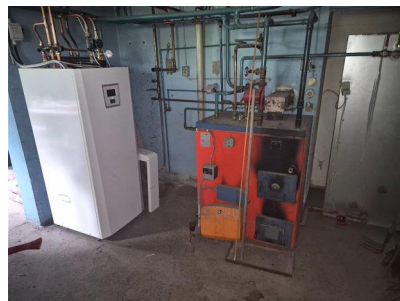
Gamla pannan samt ackumulatortank finns kvar (ej i drift)

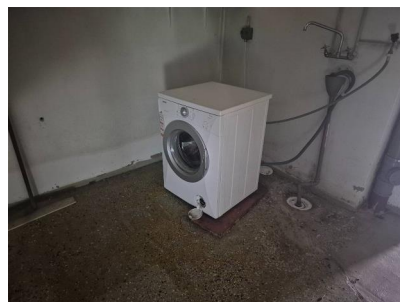
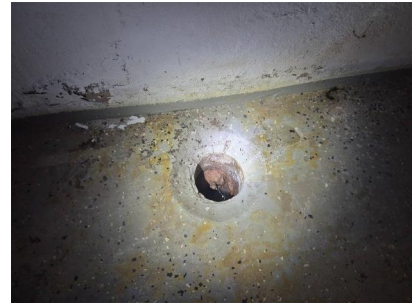
Nyare golvbrunn invid tvättmaskin, äldre rostangripen gjutjärnsbrunn vid väggmonterad blandare.

Denna gjutjärnsbrunn bör man byta ut till en modern plastbrunn i samband med framtida renovering.
