**Fastighetsuppgifter**

Enen 3

Frestavägen 60B

Uppdragsnummer	C16489
Besiktningsdatum	2025-06-23
Besiktningföretag	OBM Fuktteknik AB
Besiktningförrättare	Alexander Thorsén
Närvarande	Säljare
Giltig till och med	2026-06-23

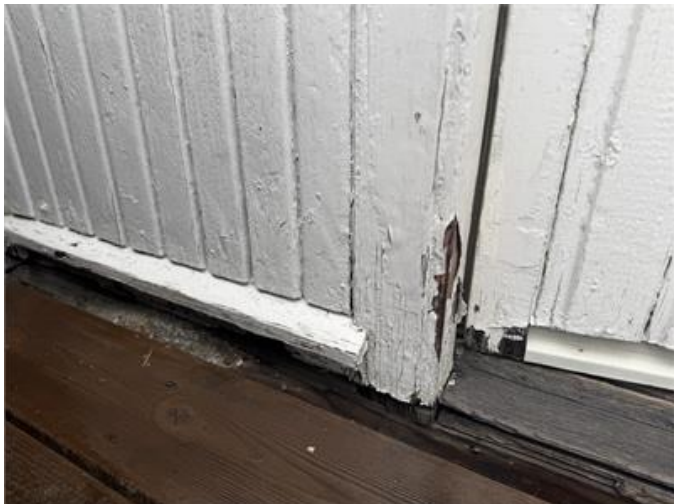
Träkonstruktion invid balkongdörr som är fuktutsatt.

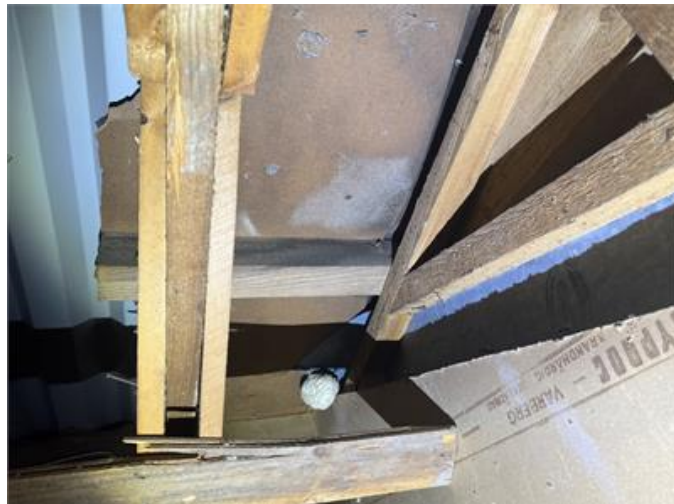
Bild visar missfärgningar på underlagstak samt synligt undertak av plåt.

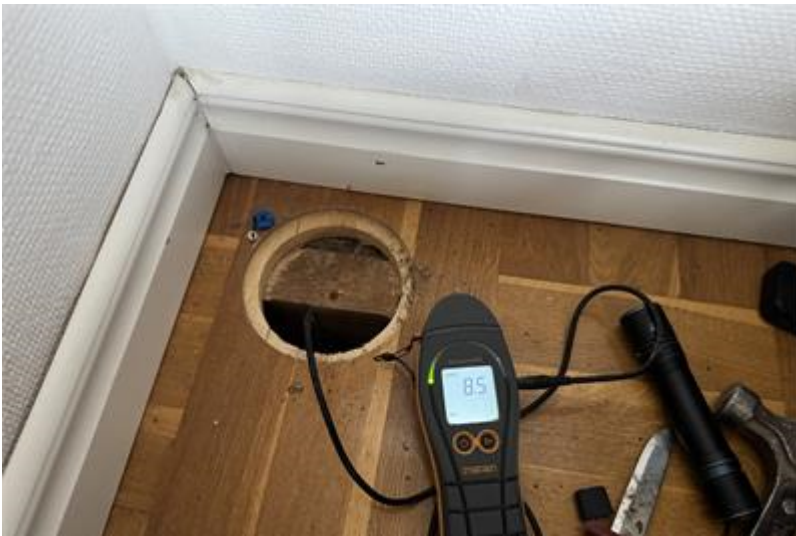
Fuktkvoten i nederkant golvregel i trappförråd uppmättes till 8-9% FK, ingen avvikande lukt kunde upplevas i isoleringsmaterialet vid kontroll.

Det kritiska gränsvärdet för mikrobiell tillväxt brukar anges till ca 15-17% fuktkvot (FK).

Notera att stickprovsmässig undersökning är utförd och för att säkert fastställa konstruktionens kondition och fuktstatus måste en mer omfattande undersökning utföras.
