# Besiktningsprotokoll

Anticimex Försäkringsbesiktning i samarbete med Fastighetsbyrån

| Fastighetsadress:<br>Västbacken 29 | |

| Besiktningsdatum:<br>2025-06-17 | Protokollnummer:<br>69076535 |

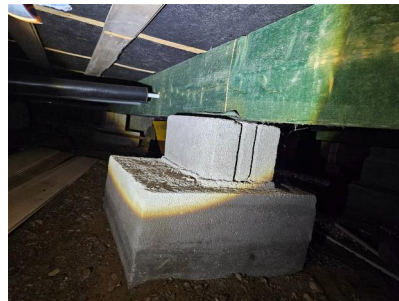
Vid kontroll av konstruktionen via befintliga öppningar längs syll och golvbjälklaget i krypgrund uppmättes fuktvärden under kritisk fuktnivå för mikrobiell tillväxt och normal lukt upplevdes.

Längs markytan finns rikligt med organiskt material (byggspill/virke förvarat).

Rötskyddsbehandlat virke förekommer i grunden.

Fuktkvoten uppmättes genom stickprovsmätning längs golvbjälklag och syll mellan 11–13%.

Risk för mikrobiell tillväxt föreligger om fuktkvoten överstiger 17%.

Golvbjälklaget ovan den uteluftsventilerade krypgrunden riskerar att drabbas av fuktskador på grund av naturlig fuktpåverkan. Detta kan i sin tur leda till mikrobiella skador (angrepp av mikroorganismer) som kan leda till att mikrobiell lukt sprids till boendemiljön.

Rötskyddsbehandlat virke kan även avge obehagliga lukter som kan påverka inomhusmiljön. Sådan problematik tilltar med ökade fuktnivåer.

Vi rekommenderar att motåtgärder så som utjämning av mark med makadam/shingel samt att plastning/ångspärr utförs. För minska det naturliga fukttillskottet.

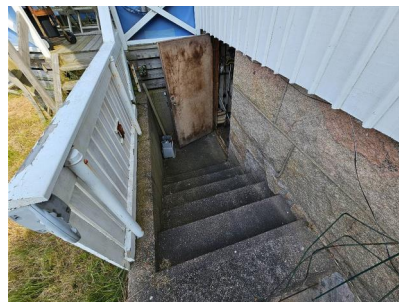
Källartrappan är motgjuten mot huset.

Eftersom trappan är motgjuten mot huset finns risk att vatten tränger in i anslutande konstruktioner vilket i sin tur kan leda till fuktrelaterade skador.

Kan med fördel skyddas med ovanliggande takutsprång eller dylikt, lämpligt att utföra vid framtida planerade renoveringar/uppdateringar.

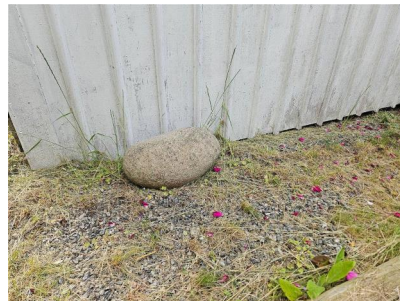
Avståndet mellan fasadbeklädnaden och marken är inte tillräckligt.

Sprickor och lösa fogar finns längs sockel (främst de äldsta delarna i anslutning till källartrappa).

Noterade brister kan orsaka fuktuppsug i fasad och fuktskador bakomliggande konstruktioner.

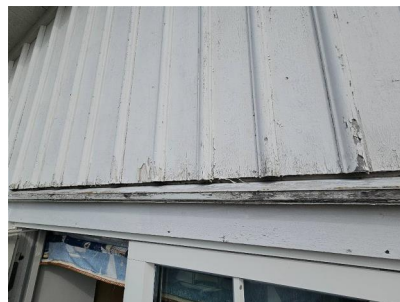
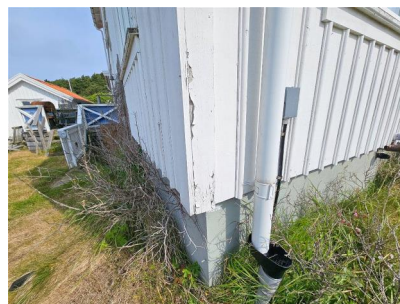
Fasadbeklädnaden har färgsläpp och torrsprickor.

Fasadbeklädnad och träkonstruktioner där målningsbehov finns riskerar att få fukt- och rötskador på grund av sämre vattenavvisande förmåga.

För att öka livslängden på fasadbeklädnaden rekommenderas målning och underhåll.

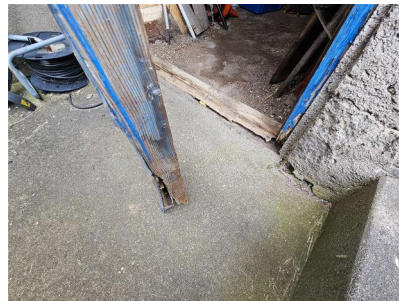
Dörr till källare och groventré (tillbyggnad) har utvändiga fukt/rötskador samt längs invändig tröskel/fodring.

De upptäckta skadorna kan bero på olika saker, exempelvis bristfälligt underhåll, målning, skruvar och beslag etc.

Vi rekommenderar att en fackman/dörrar kontaktas för kontroll/åtgärd (planerat byte).

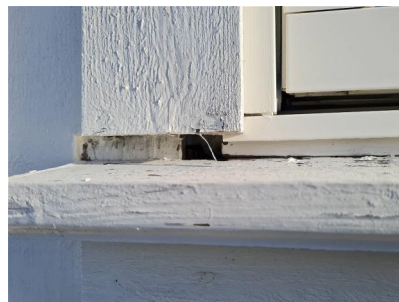
Fönsterbleck är otäta vid infästningar.

Eftersom fönsterblecken är otäta finns risk att vatten rinner in i väggen vilket i sin tur kan leda till fuktskador i väggkonstruktionen.

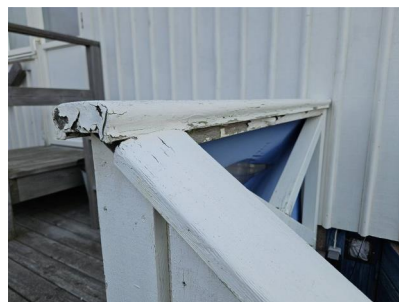
Altanräcke är rötskadat.

De upptäckta rötskadorna kan bero på olika saker, exempelvis bristfälligt underhåll och målning. Vilket ökar att risken för att rötskador uppstår.

Vi rekommenderar en fördjupad undersökning för att bedöma orsak och omfattning.

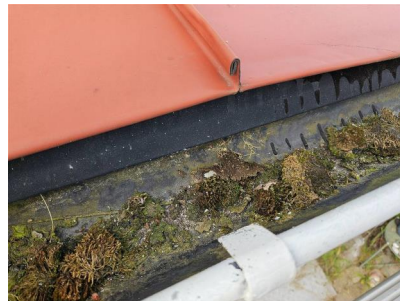
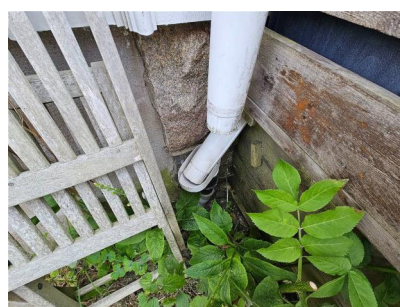
Hängrännor är skräpfyllda.

Stuprör är bristfälligt anslutet till markledning.

Lövsilar saknas generellt.

Noterade brister medför en ökad fuktbelastning längs grundläggning och sockel som i sin tur kan leda till fuktrelaterade skador.

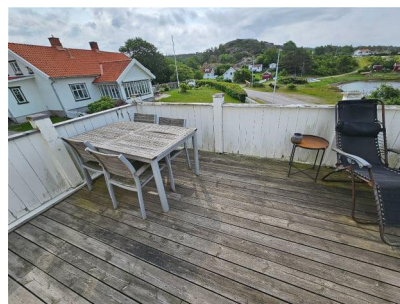
Balkong/takterrass plåttak/tätskikt under golvtrall är inte besiktningsbart.

Skyddsräcke med anslutande trädetaljer var besiktningsbart. Dessa delar är behov av förebyggande underhåll/målning samt byte av rötskadade delar.

Vi rekommenderar en kompletterande besiktning av dessa delar när det är frilagt ifrån trall och möbler.

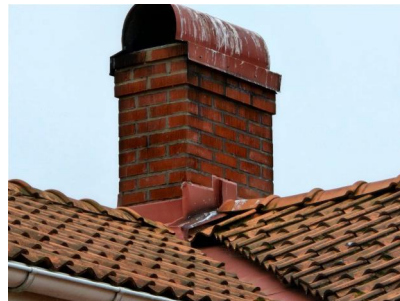
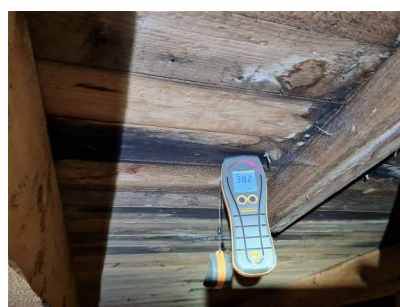
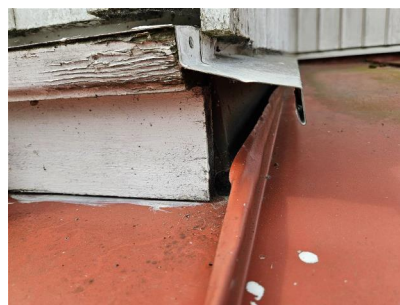
Där noterades otätheter längs uppvik mot fasad.

En okulär besiktning utfördes ifrån mark med hjälp av digital kamera, därifrån noterades att murstocken ovan tak saknar täckande väderskydd (plåtning).

Vid kontroll av konstruktion längsnockvind noterades att underlagstaket har fuktfläckar runt murstocken.

Fuktkvoten uppmättes till > 28 % där fuktfläckarna finns och längs övriga delar till 13 %.

Risk för mikrobiell tillväxt föreligger om fuktkvoten överstiger 17%.

Fuktfläckar kan bero på olika saker, och kan vara ett tecken på en tidigare eller ett pågående läckage.

Vi rekommenderar att en fackman/takspecialist kontaktas för kontroll/åtgärder (en komplett besiktning av taket).

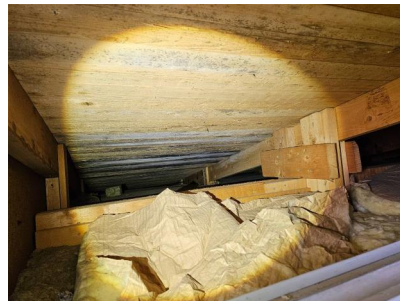
Mikrobiell påväxt finns på underlagstaket.

Den upptäckta mikrobiella påväxten på underlagstaket kan vara ett tecken på att vinden tillförs fukt inifrån bostaden och/eller uteluften.

För att komma tillrätta med detta kan fukttillförseln inifrån bostaden behöva minskas. Det kan göras genom att ventilationen i bostaden förbättras samt att eventuella otätheter i vindsbjälklaget (tak-/väggvinklar, taklucka med mera) tätas.

Vi rekommenderar att en fackman/ventilation kontaktas för kontroll/åtgärder (fördjupad undersökning för att bedöma orsak och omfattning).

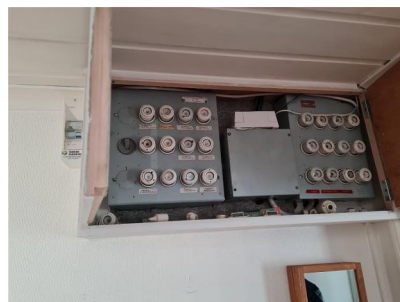
Jordfelsbrytare finns inte installerad till den äldre elanläggningen (finns gruppcentral på varje våningsplan).

Lösa el uttag noterades i flera utrymmen wc, kök.

I källaren finns äldre elanläggningen.

Rekommenderar att en fackman/el kontaktas för kontroll och eventuella åtgärder.

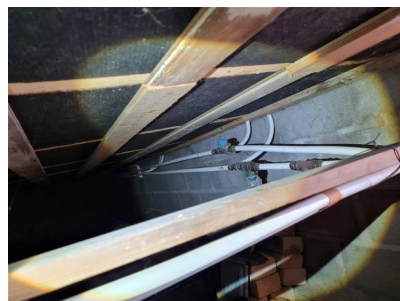
Vatten/värmerör är inte branschenligt fixerade i krypgrunden.

Noterade brister kan innebära att kopplingarna lossna pga vibrationer med läckage som följd.

Rekommenderas att fackman/rör kontaktas för kontroll/åtgärder.

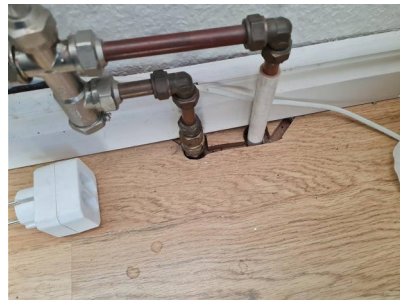
Generellt saknas tätningsringar/stosseter runt rör genomföringar radiatorer efter uppdateringen av ytskikt golv.

Kan med fördel tätas med silikon fog alternativt rörmanschetter.

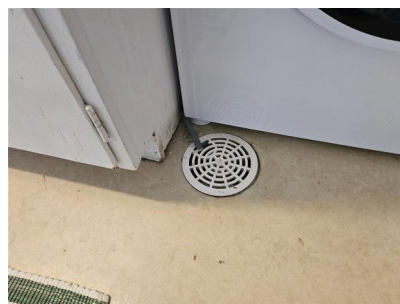
Tvättutrymmet har äldre yt-/tätskikt och utförande.

Äldre golvmatta/plast och golvbrunn.

Avloppsrör från tvättställ avleds via spygatt golvbrunn (tidsenligt godkänt utförande för byggnadsår).

Eftersom funktionen, som innebär att ytskiktet/tätskiktet ska vara vattentätt, kan vara nedsatt finns en ökad risk att vatten tränger igenom ytskiktet/tätskiktet med vattenskador i omkringliggande konstruktioner som följd.

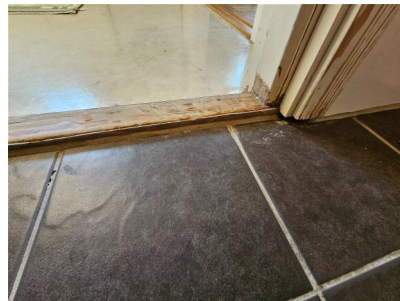
Ursprunglig plastmatta finns under klinkerplattorna (synligt längs uppvik mot tröskel).

Varvid hålrums ljud noterades längs flertal klinkers plattor och spruckna fogar finns.

Eftersom ytskiktet i utrymmet består av klinker som lagts direkt på befintlig plastmatta kan vidhäftningen mellan klinker och plastmatta vara svår att uppnå.

Mekanisk frånluft saknas i utrymmet (självdragsventil finns). Vilket bedöms inte vara tillräckligt för ett modernt brukande.

Rekommenderar att fackman/våtrum kontaktas för kontroll/åtgärd (fördjupad undersökning)

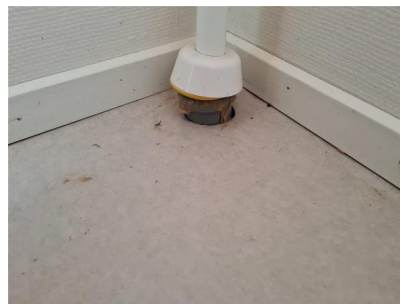
Golvbeläggningen är otät vid rörgenomföring (tidsenligt utförande godkänt vid renoverings år)

Noterad brist kan medföra att vatten kan tränga ner i omkringliggande konstruktioner med fuktskador som följd.

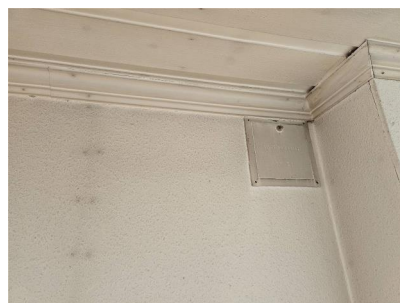
Golv är ojämna/lutar.

Bedöms vara av normal åldersrelaterade karaktär med hänseende till byggår och konstruktioner.

Befintlig tilluftsventil (yttervägg mot havssidan) är ej öppningsbar, rekommenderas att åtgärdas vid framtida planerade renoveringar.

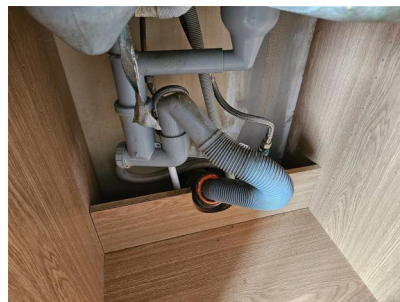
Fuktskydd saknas under vitvaror (kyl/frys) och i botten av diskbänksskåp.

Upphängningsbygel saknas till avloppslang diskmaskin.

För att upptäcka eventuella läckage, installera ett fuktskydd, alternativt fuktsensor/larm. Montage av förankring avloppslang rekommenderas.

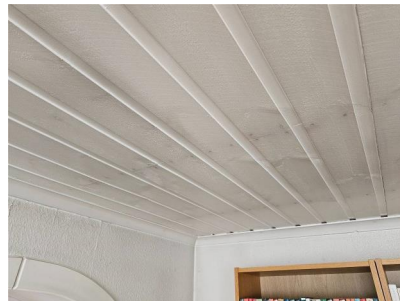
Missfärgningar förekommer längs innertak (av sot karaktär, trolig orsak tända ljus i utrymmet).

Tilluftsventil saknas.

Eftersom tilluftsventil inte finns, försämras möjligheten för ventilationssystemet att fungera.

Vi rekommenderar att detta installeras vid framtida planerade renoveringar (se även anmärkning vind).

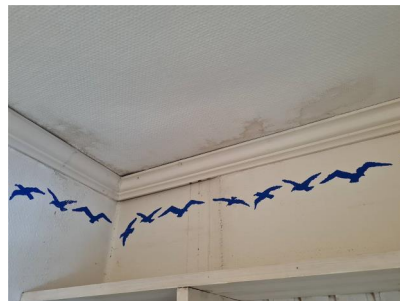
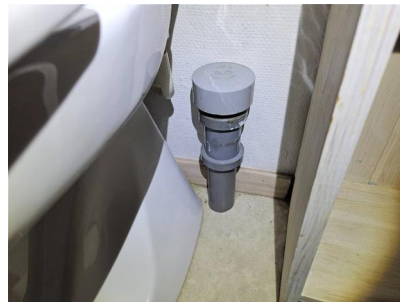
Innertaket har fuktfläckar.

Fuktfläckar kan bero på olika saker, och kan vara ett tecken på en tidigare eller en pågående fuktskada.

I utrymmet finns en tidsenlig installation gällande avluftare wc, vilket kan rändra till unken lukt periodvis. Kan med fördel förlängs och avslutas ovan tak vid t ex. framtida planerad takomläggning.

Vi rekommenderar att en fackman/tak/skorsten kontaktas för kontroll/åtgärder (undersökning för att bedöma orsak och omfattning).

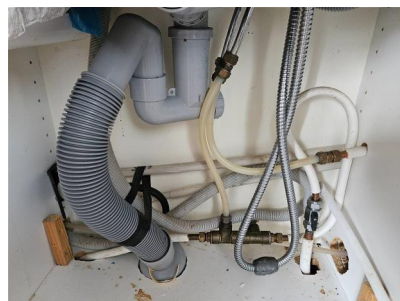
Fuktskydd saknas i diskbänksskåp (tidsenligt då godkänt utförande).

För att upptäcka eventuella läckage, installera ett fuktskydd, alternativt fuktsensor/larm.
