# Besiktningsprotokoll

Anticimex Försäkringsbesiktning i samarbete med Fastighetsbyrån

| Fastighetsadress:<br>Gamla Ygsbovägen 1 | |

| Besiktningsdatum:<br>2025-06-23 | Protokollnummer:<br>69081518 |

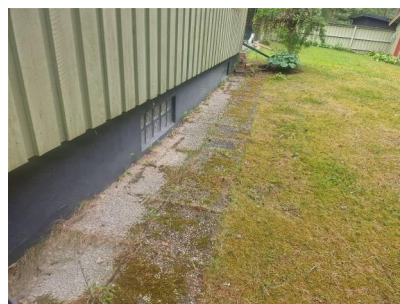
#### Utvändigt / Markförhållanden

Marken lutar mot huset.

Detta innebär en ökad fuktbelastning mot grunden vilket i sin tur kan orsaka fuktskador i huset.

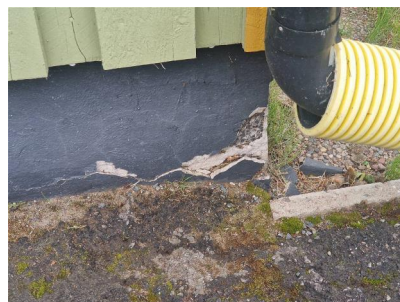
#### Utvändigt / Sockel

Sprickor finns i sockel.

Detta kan leda till fukt- och frysskador i konstruktionen.

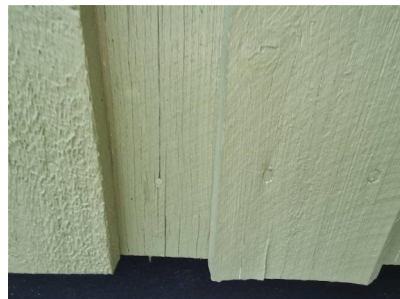
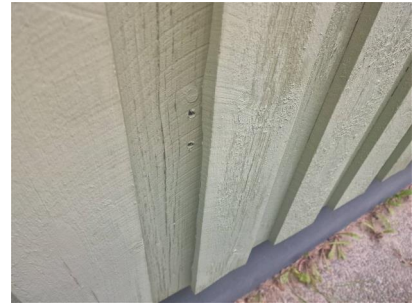
#### Utvändigt / Fasad

Fasadbeklädnaden har mindre mängd färgsläpp och torrsprickor. Gäller även dörrfoder samt knutbrädor.

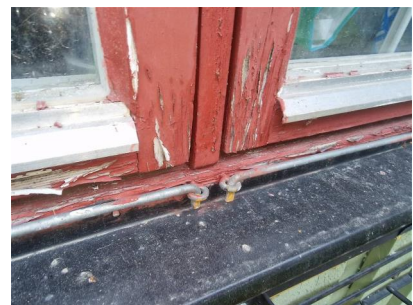
### Utvändigt / Fönster

Torrspäckor och färgsläpp finns på vissa fönster.

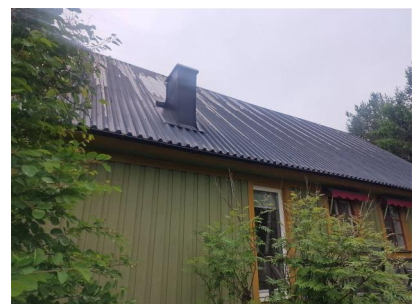
### Utvändigt / Hängrännor / Stuprör

Hängrännor lutar fel.

När hängrännor har en felaktig lutning (bakfall) finns risk att regnvatten svämmar över vilket i sin tur kan leda till fuktskador på fasad och sockel.

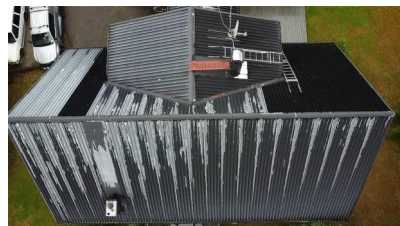
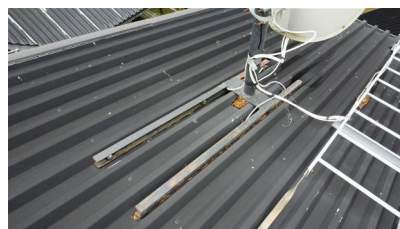
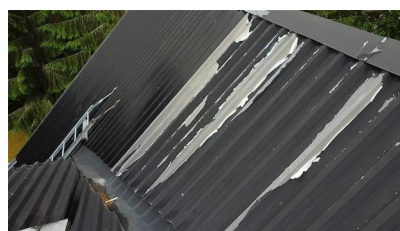
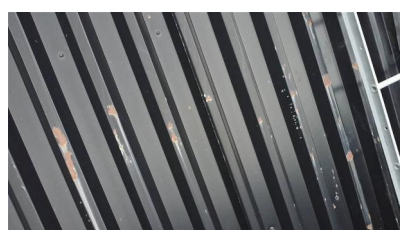
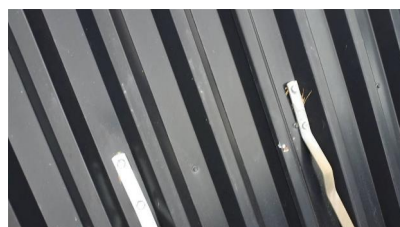
### Utvändigt / Tak

Otättheter finns på plåttaket vid olika genomföringar.

Brister i det utvändiga plåttaket leder ofta till fuktskador i underliggande konstruktioner. Skador har noterats på vinden.

I övrigt finns färgsläpp och ytrost.

Vi rekommenderar en fördjupad undersökning för att bedöma omfattning. Kontakta exempelvis en takentreprenör för en bedömning av vilken åtgärd som är lämpligast för det aktuella taket.

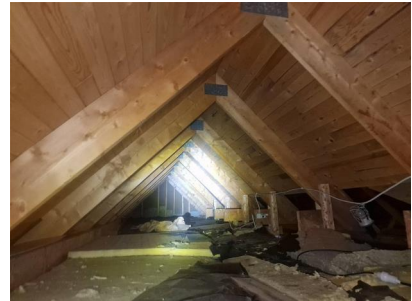
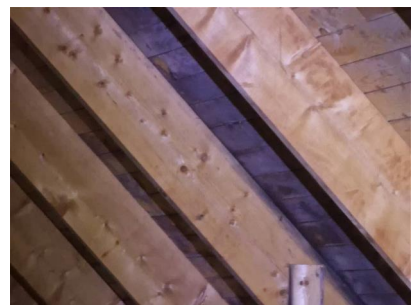
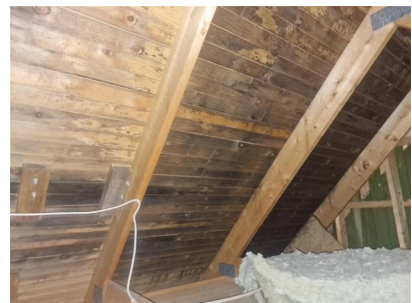
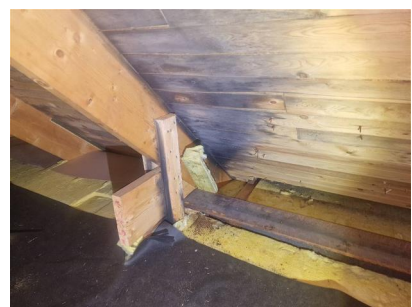
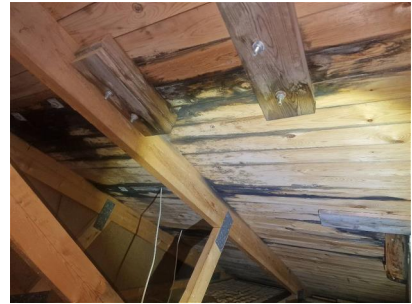
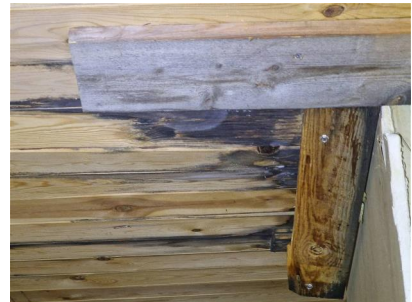
### Utvändigt / Vind

Underlagstaket har en del fuktskador där taket har läckt.

Vissa fuktfläckar är uttorkade vid besiktningen vilket kan vara ett tecken på en tidigare läckage.

Vi rekommenderar en fördjupad undersökning för att bedöma orsak och omfattning.

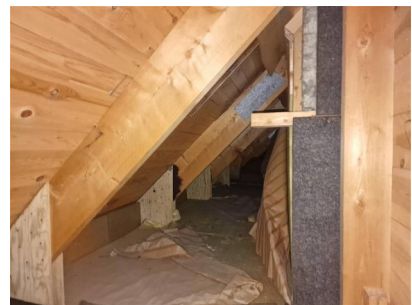
### Utvändigt / Sidovind

Uttorkade fuktfläckar noteras.  
Fuktkvot uppmättes till under 8%.

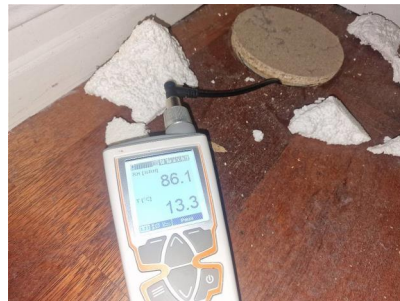
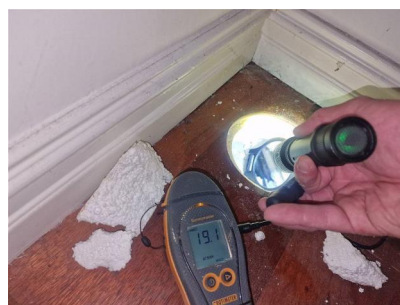
### Källarplan / Allmänt

Vid kontroll av konstruktion uppmättes fuktvärden över kritisk nivå för mikrobiell tillväxt och normal lukt upplevdes.

Grundläggningen består av en betongplatta på mark utan underliggande isolering och med en flytande golvspånskiva på en cellplastisolering. Denna konstruktion får ofta skador på grund av naturlig fuktvandring. Den relativa fuktigheten ovanför plastfolie uppmättes till 86% vid 13.3 grader C.

Fuktkvoten uppmättes i en regel som låg an mot betongen till 19.1 %.

Vi rekommenderar en fördjupad undersökning för att bedöma orsak och omfattning. Det är viktigt att tänka på att denna rekommendation om fördjupad undersökning gäller hela källaren.

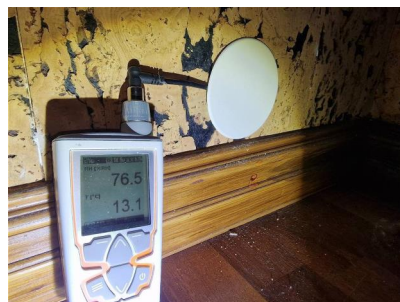
Vid kontroll av konstruktion uppmättes fuktvärden över kritisk nivå för mikrobiell tillväxt och normal lukt upplevdes.

Källargrundmurar med påreglade isolerade ytterväggar.

Den relativa fuktigheten uppmättes till 76.5% och en avvikande lukt kunde kännas i provhålet. Dock inte i rummet.

Högre fuktnivåer i källarytterväggarna är ett tecken på att källarens utvändiga fuktskydd inte längre fungerar tillfredsställande.

Vi rekommenderar en fördjupad undersökning för att bedöma orsak och omfattning. Det är viktigt att tänka på att denna rekommendation om fördjupad undersökning gäller hela källaren där påreglade väggar finns.

För att åtgärda detta kan källarens utvändiga fuktskydd undersökas och förbättras. Läs Anticimex faktablad om källare för tips och råd.

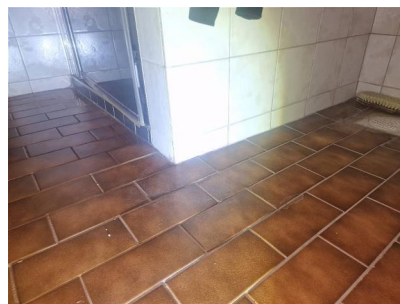
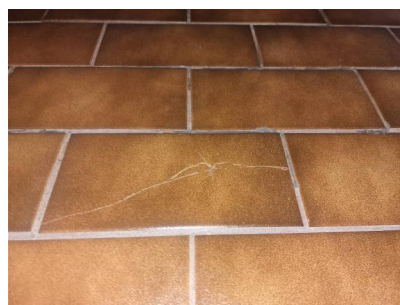
### Källarplan / Kaklat utrymme

Golvlutning.

Golvfall mot golvbrunnen är bristfälligt utfört.

Finns sprucken klinkerplatta.

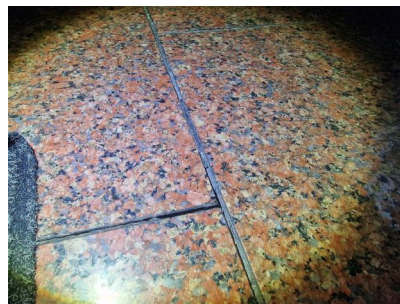
### Entréplan / Entréhall

Fogsprickor finns i golvet.

Bedöms som mindre brister.

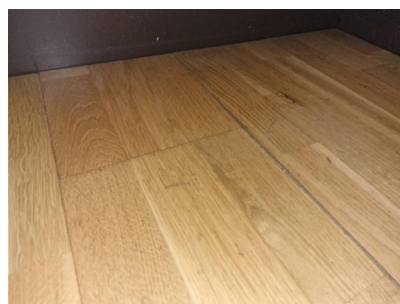
### Entréplan / Kök

Golvet har mindre formförändring och har separerat vid diskbänk.

Bedöms som mindre brister.

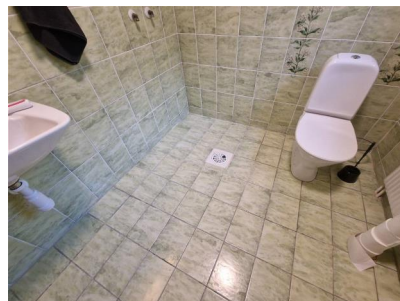
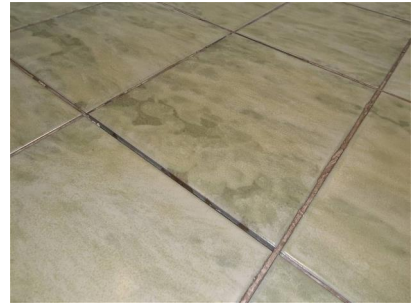
### Entréplan / Toalett

Ett före detta badrum som nu används som toalett.  
(Duschblandarfäste är plomberat.)

Bör enbart användas som wc tills det renoveras.  
Fogsprickor och bomljud finns.

Äldre golvbrunn.

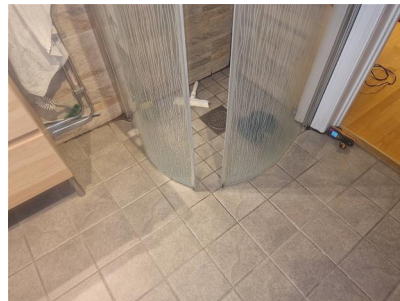
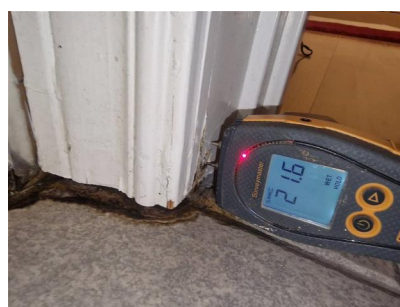
### Övre plan / Badrum

Fuktindikering i utrymmet gav förhöjda fuktindikationer.  
Fuktmätning vid dörrens utsalning visade en hög fuktkvot.

Pga. bristfällig lutning i golv/väggvinkel har en mindre fuktskada uppkommit vid dörren.

Vi rekommenderar en fördjupad undersökning för att bedöma omfattning.

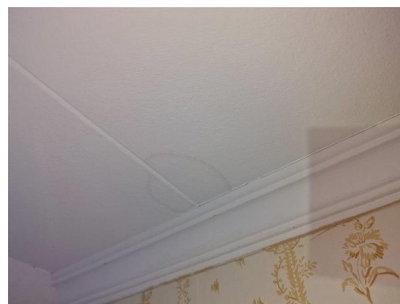
### Övre plan / Klädkammare

Taket har uttorkade fuktfläckar.

Bedöms som en mindre brist.
