# Besiktningsprotokoll

Anticimex Försäkringsbesiktning i samarbete med Fastighetsbyrån

| Fastighetsadress:<br>Lilla Badviksvägen 10 | |

| Besiktningsdatum:<br>2025-06-11 | Protokollnummer:<br>69062100 |

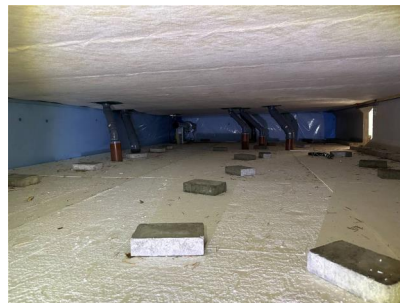
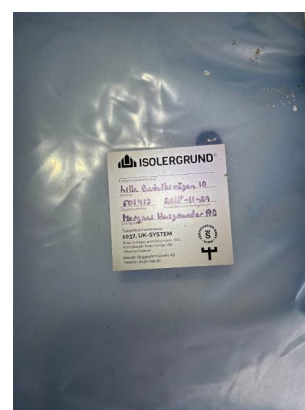
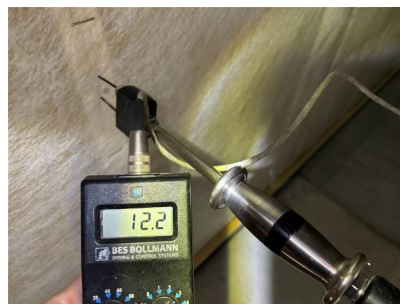
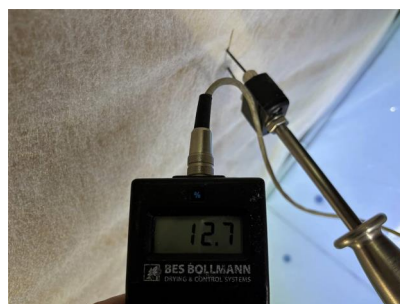
### Utvändigt / Krypgrund/ Varmgrund.

Vid kontroll av konstruktionen i krypgrund uppmättes fuktvärden under kritisk fuktnivå för mikrobiell tillväxt och normal lukt upplevdes.

Fuktkvoten uppmättes mellan 12,2% och 13,1% i underkant träbjälklag.

I husets varmgrund finns en fläkt installerad. Syftet med denna installation är att hålla fuktigheten i grunden på en så låg nivå att ingen tillväxt av mikroorganismer är möjlig.

För att detta skall fungera är det viktigt att installationen servas samt att funktion kontrolleras regelbundet.

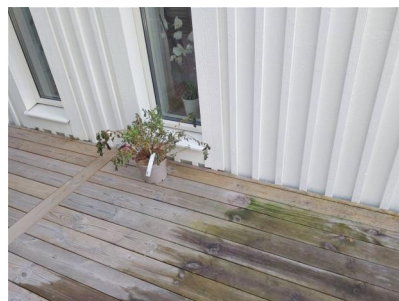
### Utvändigt / Fasad

Fasadpanel är lokalt avslutad under/ bakom tralldäck. Vilket bl.a. försvårar framtida underhåll samt ökar risk för fuktuppsug i ändträ. Vid målning bör närmsta trallbräda demonteras för att även kunna måla ändträ på panelen.

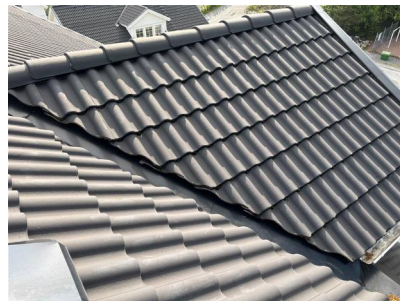
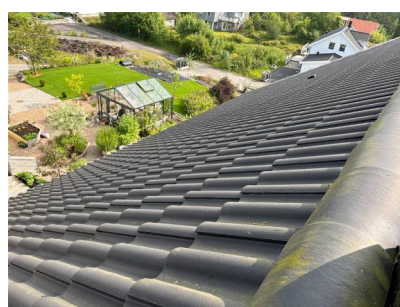
### Utvändigt / Tak

Underlagstaket består av armerad plastfolie.

Då underlagstaket består av plastfolie finns risk att regnvatten/snö tränger in vid ogynnsam väderlek under den yttre takbeläggningen och ner mellan plastöverlapp eller i andra otätheter med läckage som följd. Det är ett vedertaget sätt att bygga yttertak av denna typ.
