**Fastighetsuppgifter**

Fastighetsbeteckning  
Väckelsång 9:27  
Adress  
Gamla vägen 53  
36251 Väckelsång

| Uppdragsnummer | G34017 |
| Besiktningsdatum | 2025-06-23 |

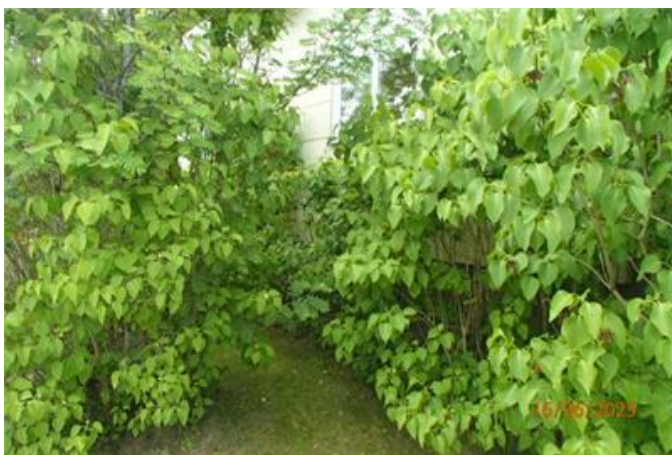
| Besiktningsresultat | | | | | |
|---|---|---|---|---|---|
| Mark | | | X | | Vegetation förekommer invid husgrund. |

Växter nära huset.

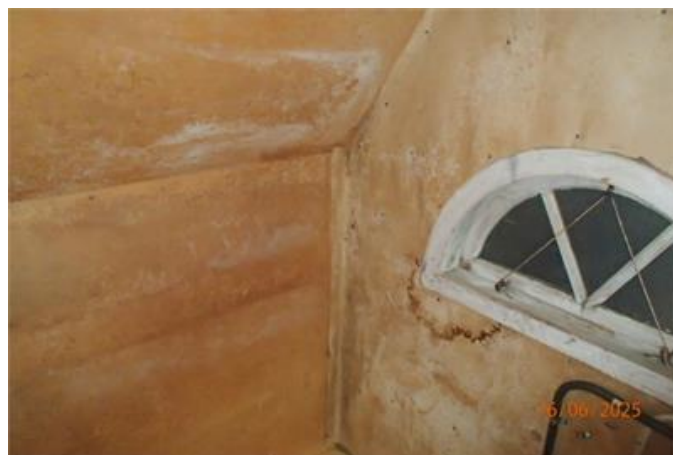
| Besiktningsresultat | | | | | |
|---|---|---|---|---|---|
| Sidovind | | X | | | Äldre vattenskada noterades. Fuktmätning utfördes utan anmärkning |

Äldre fuktskada noterades i ena sidovinden
